Wohn- und Geschäftshaus, Königstraße 70

Fassaden der Obergeschosse
2015-2016

Im Zuge der Umnutzung des Wohn- und Geschäftshauses in der Königstraße 70 in Nürnberg wurden die Außenfassaden der Obergeschosse konserviert und restauriert.

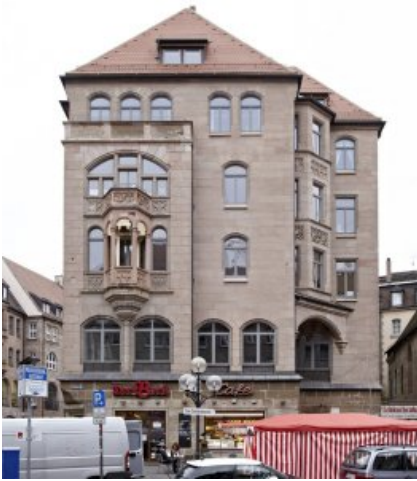
Die Fassade des Wohn- und Geschäftshauses in der Königstraße 70 in Nürnberg nach der Restaurierung, noch vor Einbau der neuen Erkerbrüstung und Bearbeitung des EG.

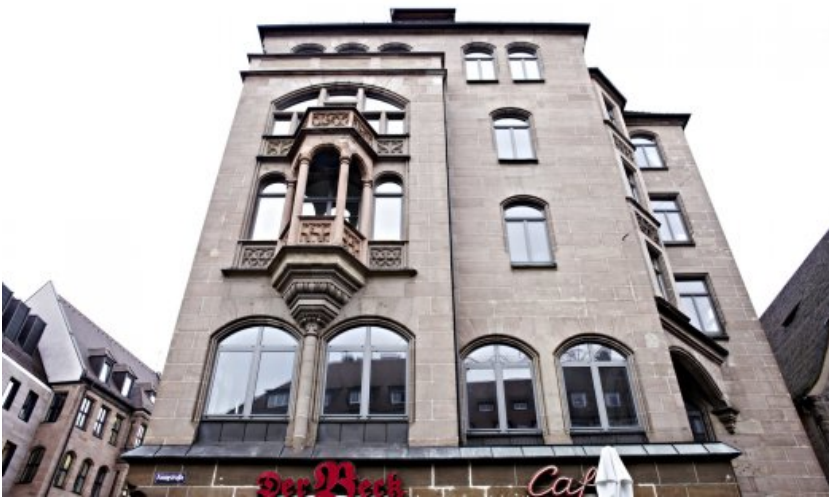
Die Fassade des Wohn- und Geschäftshauses in der Königstraße 70 in Nürnberg vor der Restaurierung.

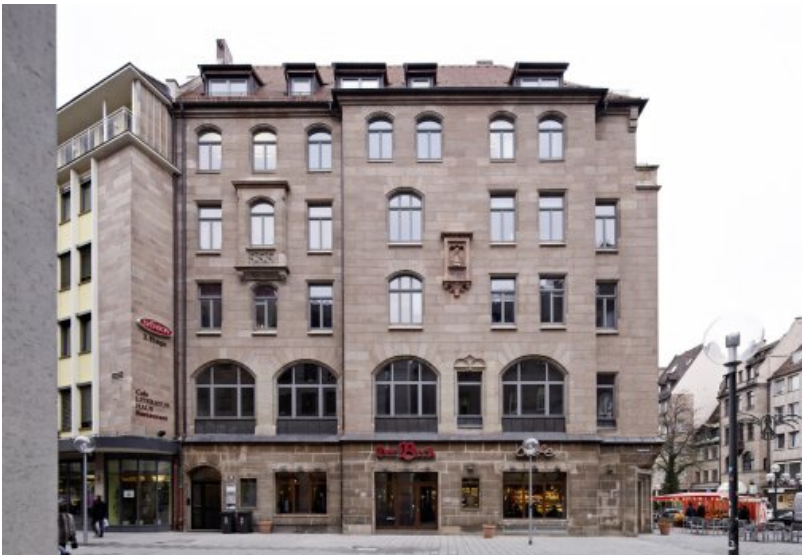
Die Fassade des Wohn- und Geschäftshauses in der Königstraße 70 in Nürnberg nach der Restaurierung, noch vor Einbau der neuen Erkerbrüstung und Bearbeitung des EG.

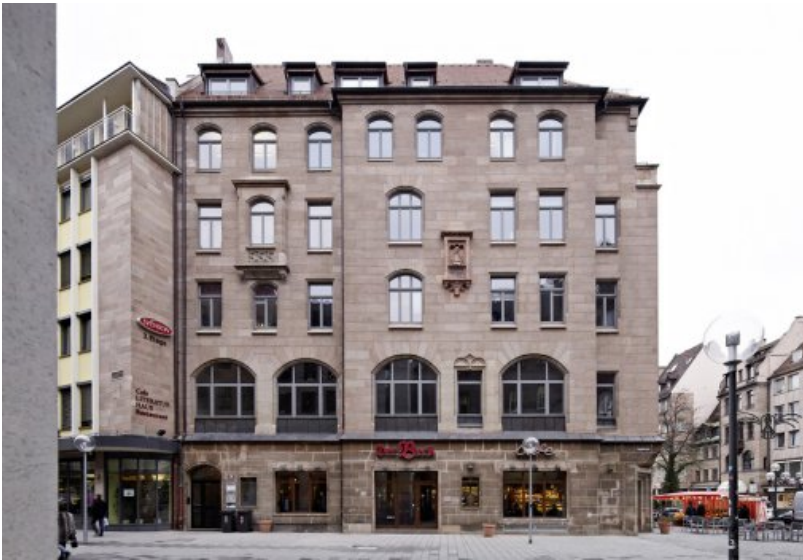
Die Fassade des Wohn- und Geschäftshauses in der Königstraße 70 in Nürnberg nach der Restaurierung, noch vor Einbau der neuen Erkerbrüstung und Bearbeitung des EG.

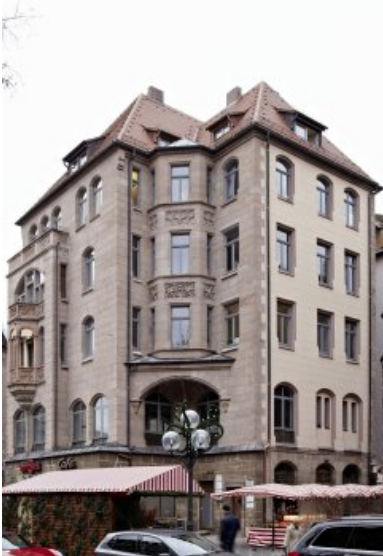
Die Fassade des Wohn- und Geschäftshauses in der Königstraße 70 in Nürnberg nach der Restaurierung, noch vor Einbau der neuen Erkerbrüstung und Bearbeitung des EG.

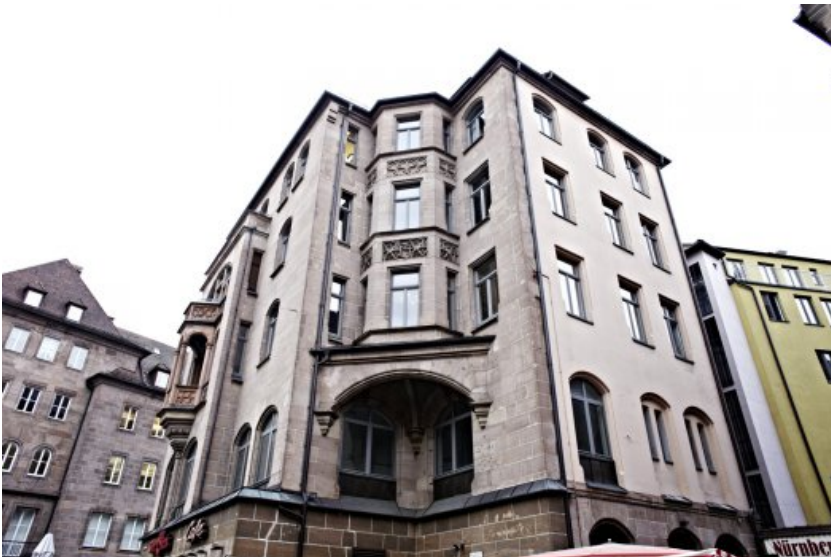
Die Fassade des Wohn- und Geschäftshauses in der Königstraße 70 in Nürnberg vor der Restaurierung.
