## REFERENZ

### Martin Behaim-Denkmal

Sandsteinsockel, Granunterbau  
2023-2023

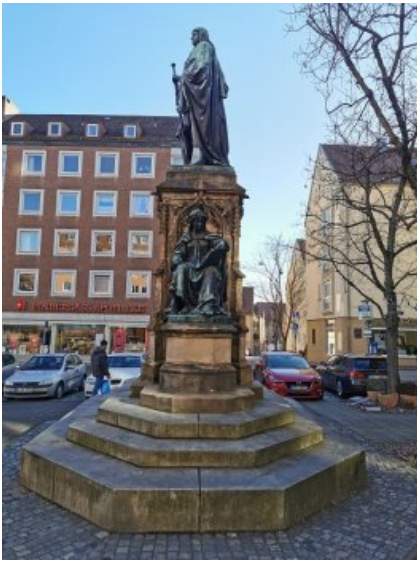
Das Martin Behaim-Denkmal vor der Restaurierung mit sichtbaren Verfärbungen, Krusten und Oberflächenbelägen.

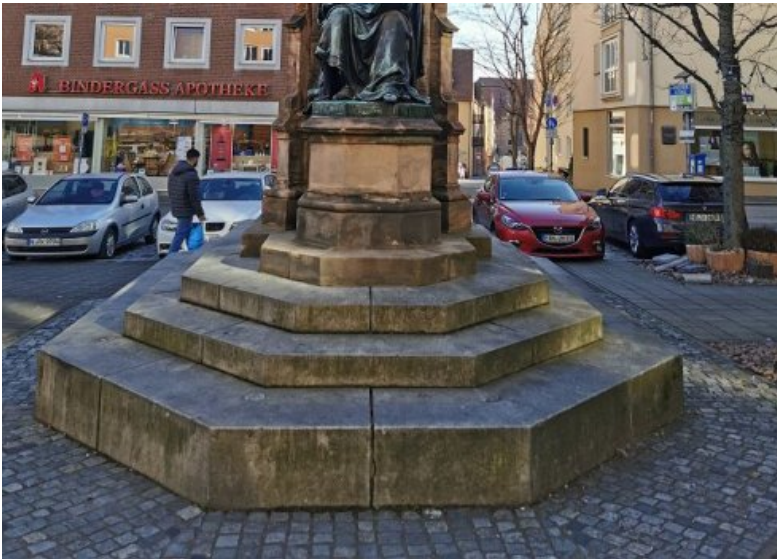
Der Granitunterbau mit schadhaftem Fugenbild und loser Stufe.

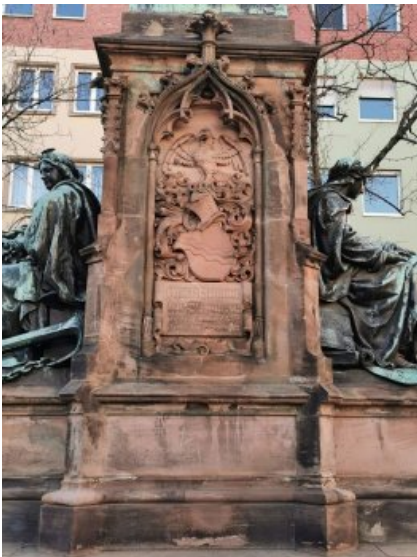
Der neugotische Sockel mit Altergänzungen, die sich farblich deutlich von dem verwendeten Naturstein abheben.

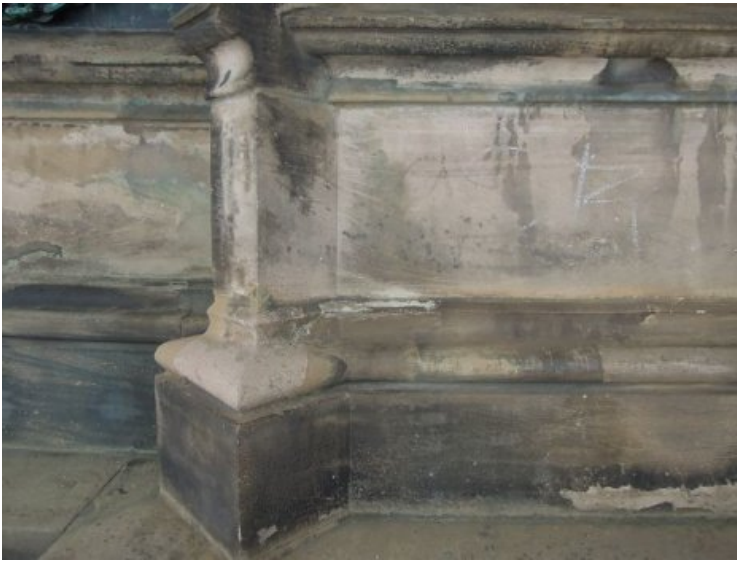
Nahaufnahme der schwarzen Krusten und oberflächennahen Auflagerungen, die das Erscheinungsbild des Natursteins fleckig und unruhig wirken lassen.

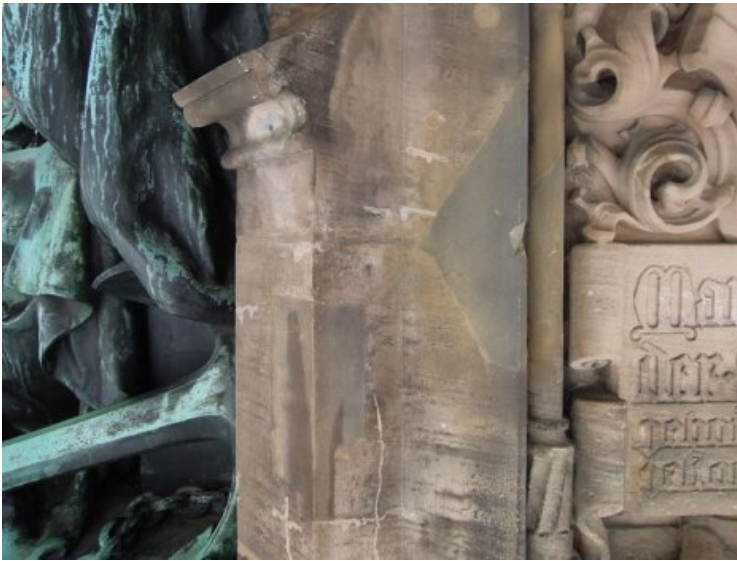
Fehlerhafte Ausführung einer Altergänzung: der Fugenschnitt wurde hier nicht berücksichtigt.
