REFERENZ

Kath. Pfarrkirche St. Michael

Sandsteinquaderbau mit eingezogenem Chor und Turm im nördlichen Chorwinkel und Bauplastik
2015-2015

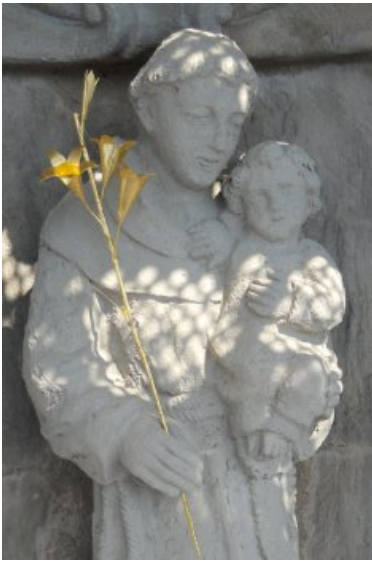
Die Skulptur an der Westfassade nach der Konservierung und Restaurierung, das Attribut wurde neu vergoldet.

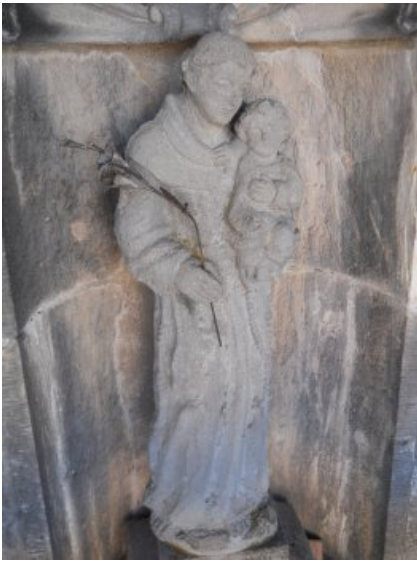
Vor der Bearbeitung der Figur, bei der es sich um einen Kunststeinabguss handelt.

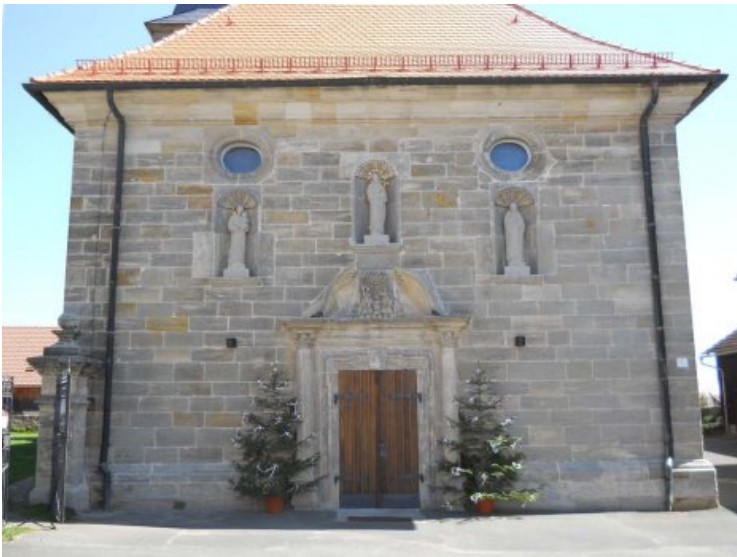
Die Westfassade der kath. Pfarrkirche nach der Restaurierung.

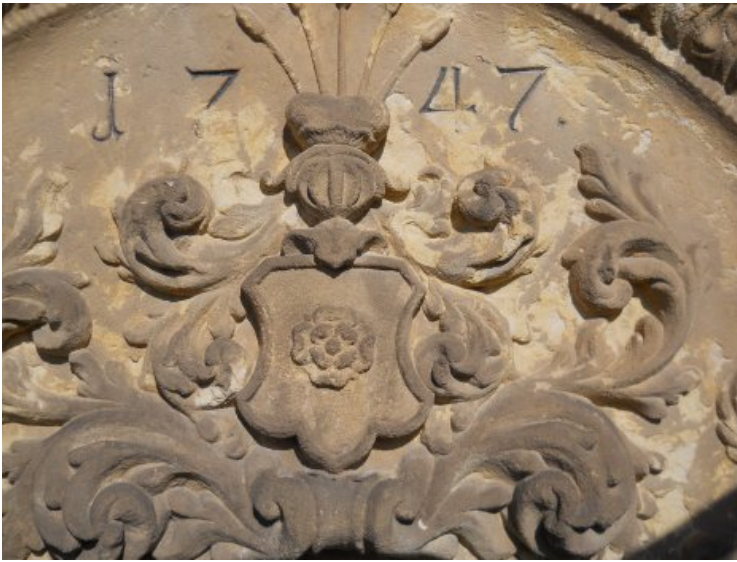
Das Epitaph wurde an einen neuen Aufstellungsort am ehemaligen Nebeneingang versetzt.
