REFERENZ

**Kath. Pfarrkirche Mariä Himmelfahrt**

Böden und Ausstattungsgegenstände aus Naturstein und Keramik  
2017-2017

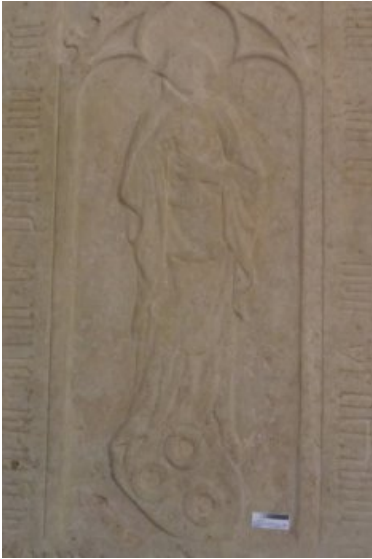
Das Epitaph des Pfarrers Seyfried Hegner nach der Restaurierung und Konservierung.

Reinigung

Sicherung Risse und Schalen

Ergänzung

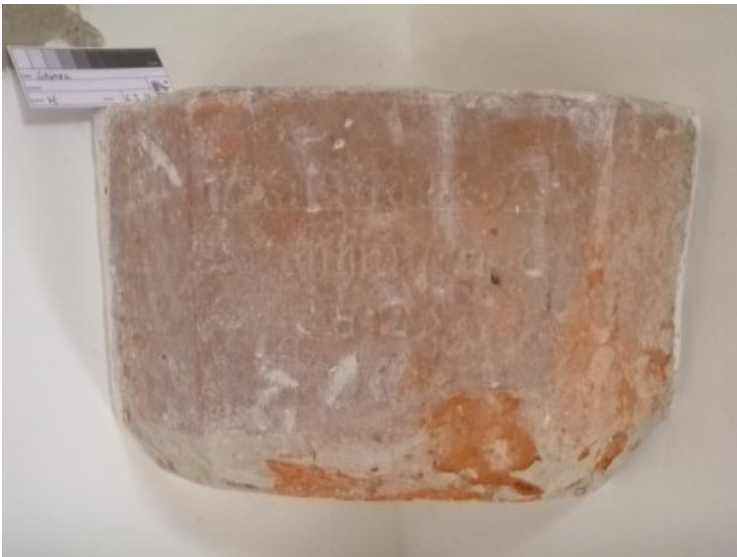
Das Weihwasserbecken vor der Restaurierung und Konservierung.

Reinigung

Sicherung Risse und Schalen

Schlämmen aufgerauter Oberflächen

Ergänzung von Fehlstellen

Einbringen einer Isolierung

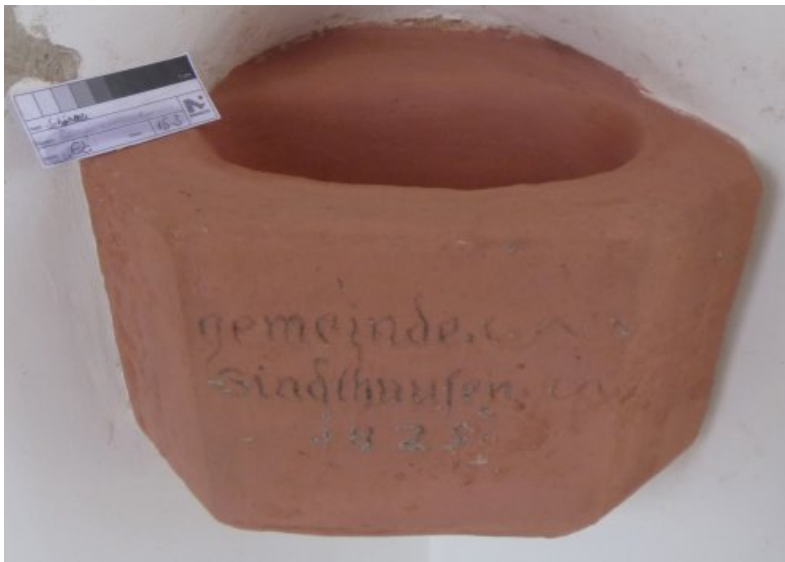
Das Weihwasserbecken aus Terrakotta nach der Restaurierung und Konservierung.

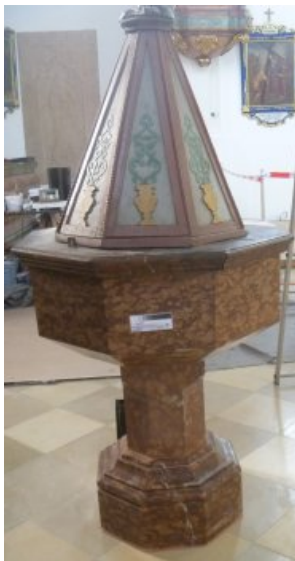
Der Taufstein nach der Restaurierung und Konservierung am neuen Aufstellungsort.

Versetzen des Taufsteins

Reinigung

Ergänzung von Fehlstellen

Verfugen

Ausbau Metallteile

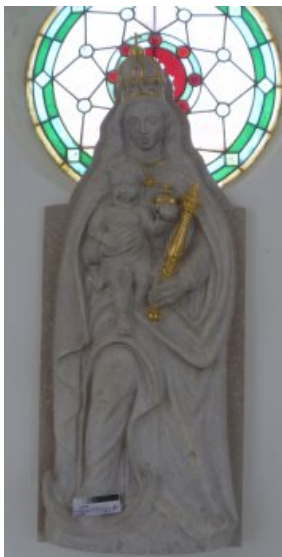
Nach Konservierung und Restaurierung der Marienskulptur.

Reinigung

Vergoldung

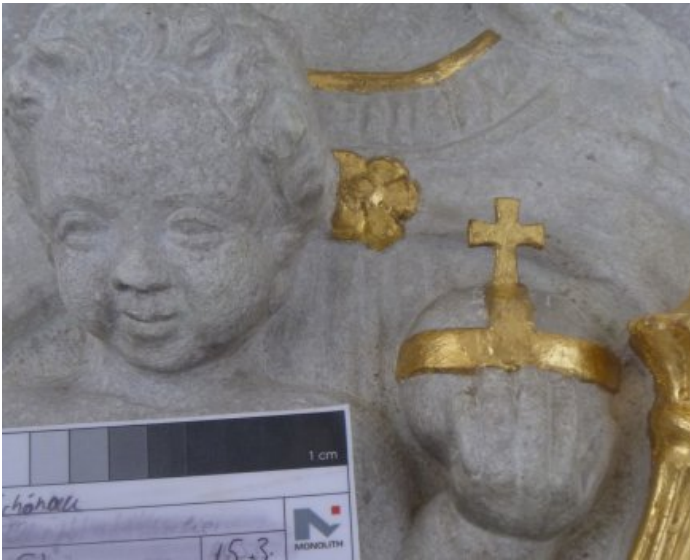
Die Vergoldung an den Attributen, Säumen und der Schließe wurde erneuert.

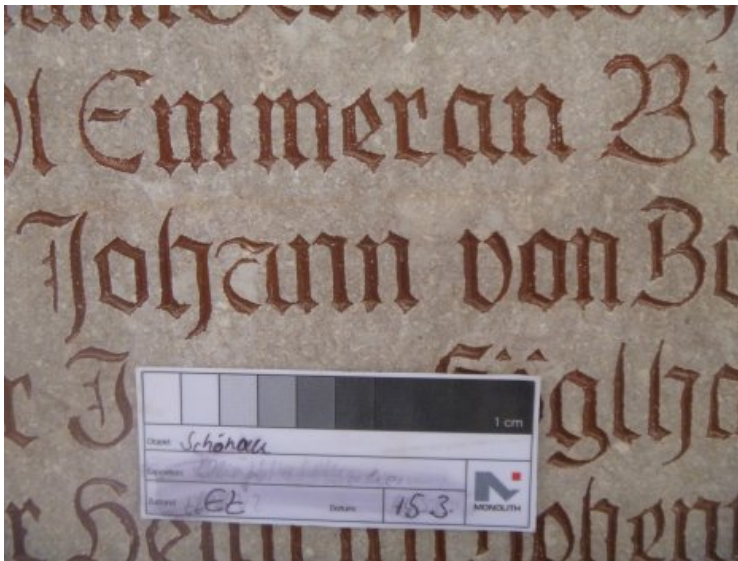
Detail der Inschriftenplatte nach der Neufassung.

Neufassung Inschriften

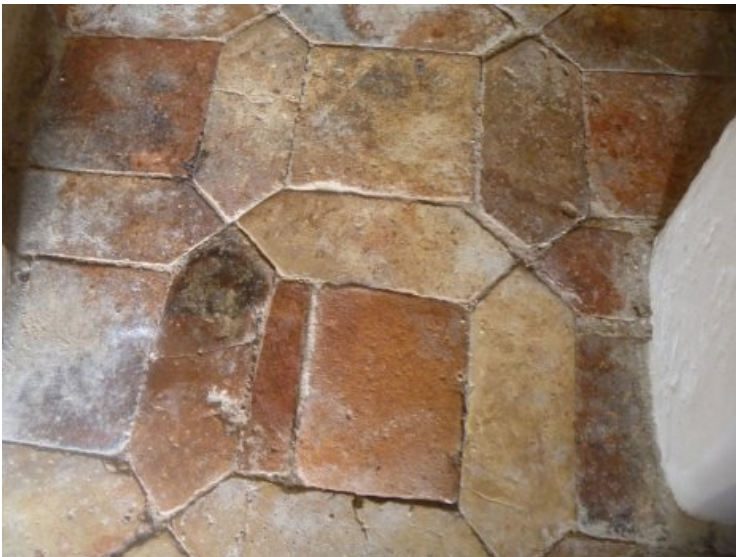
Nach der Restaurierung des Bodens im Turm.

Ergänzung von Ausbrüchen
