REFERENZ

**Hallerwiese 3**

Außenfassade  
2018-2018

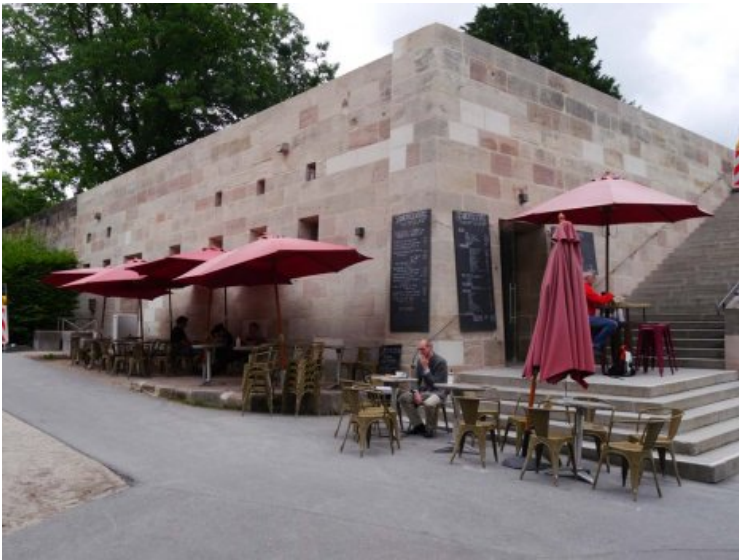
Café Schnepperschütz nach der Restaurierung.

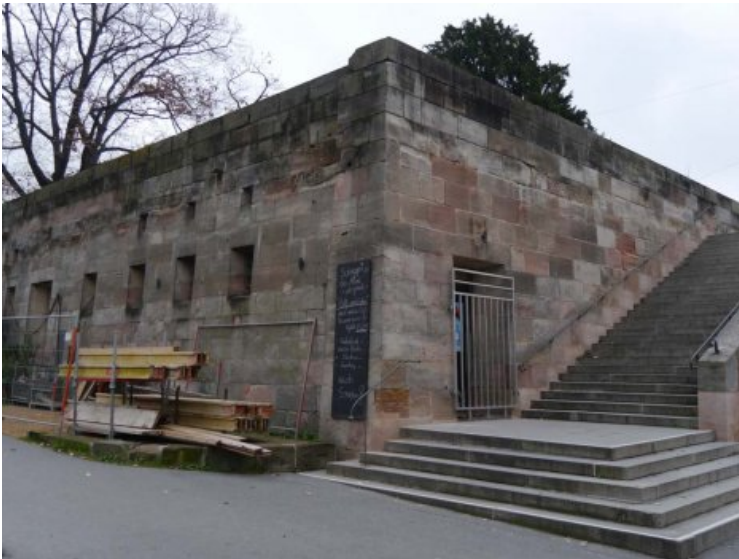
Café Schnepperschütz vor der Maßnahme.

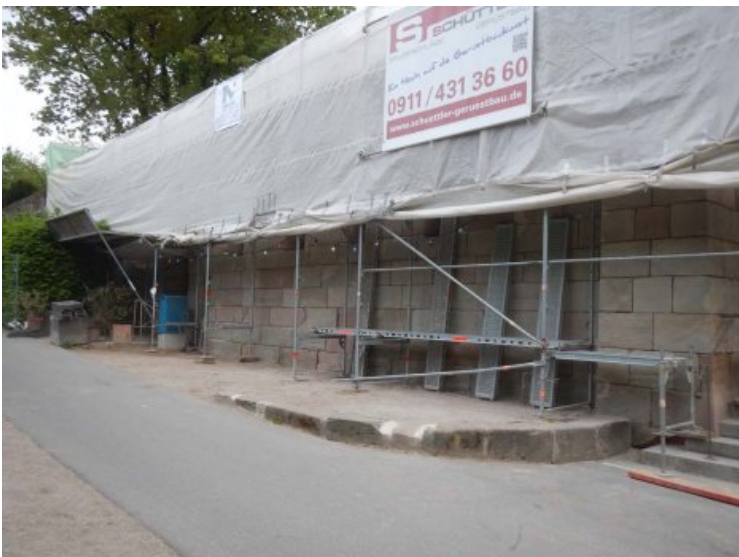
während der Restaurierung.

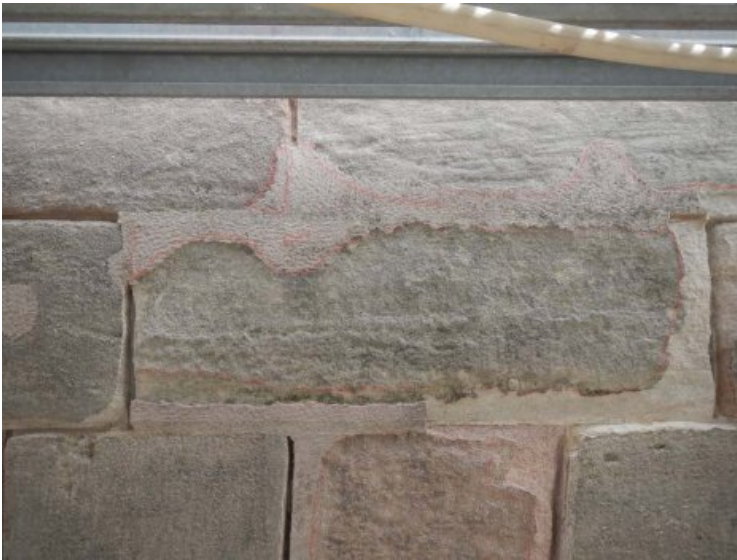
Detail von bereits ausgearbeiteten Fugen mit noch vorhandenen desolaten Altergänzungen.

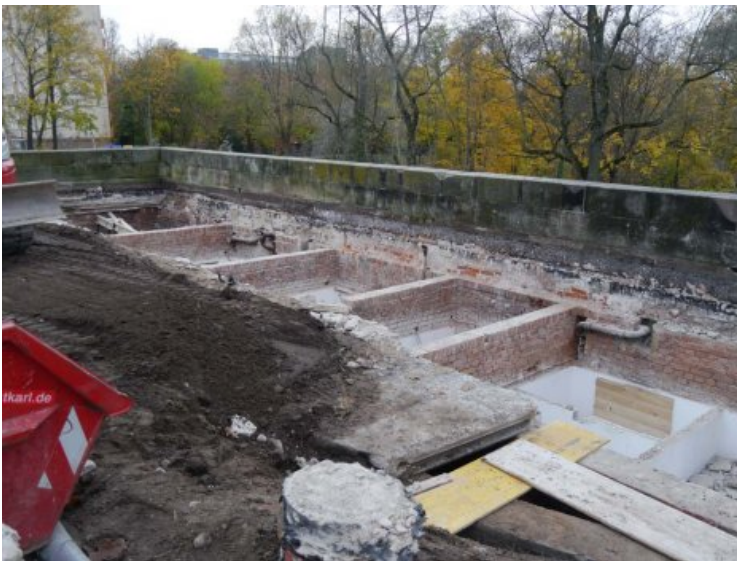
Aushub von Erdreich rückseitig der Mauerkrone.

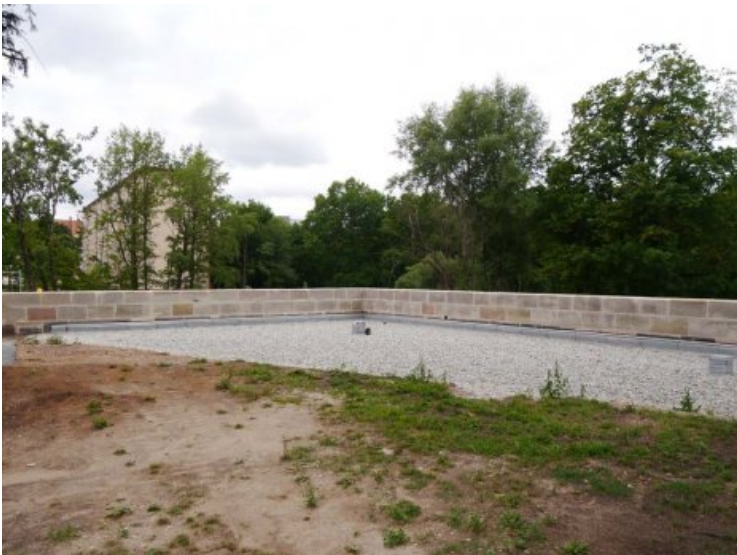
Wieder ertüchtigtes Bodenniveau rückseitig mit restaurierter Mauerkrone.

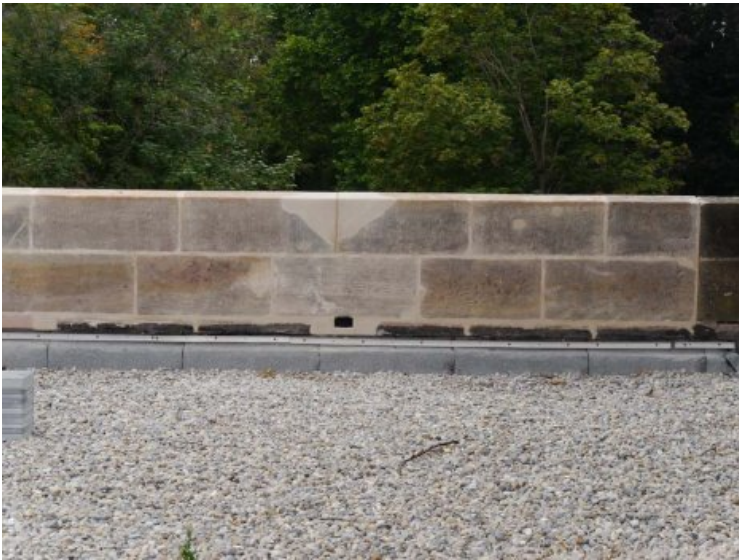
Detail zur Ergänzung und Neuverfugung der Mauerkrone im Endzustand.

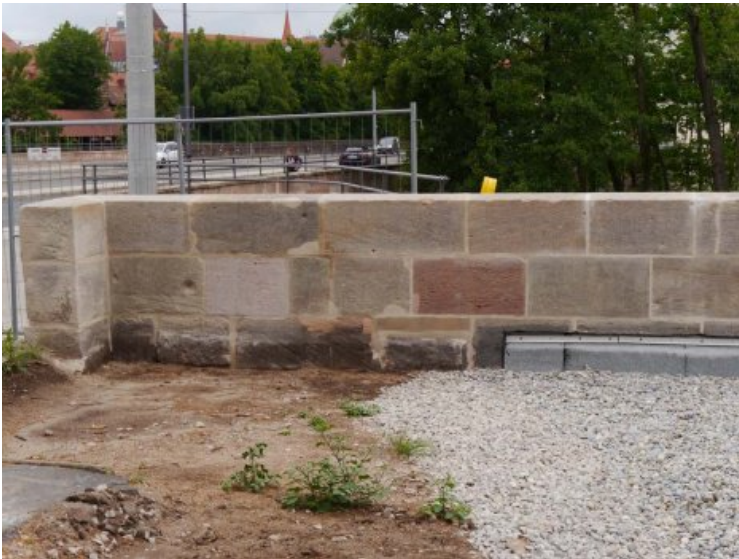
Rückseitige Mauerkrone nach der Restaurierung.
