REFERENZ

Friedhofsmauer

Mauer am Kirchenweg und westlicher Teilabschnitt
2016-2017

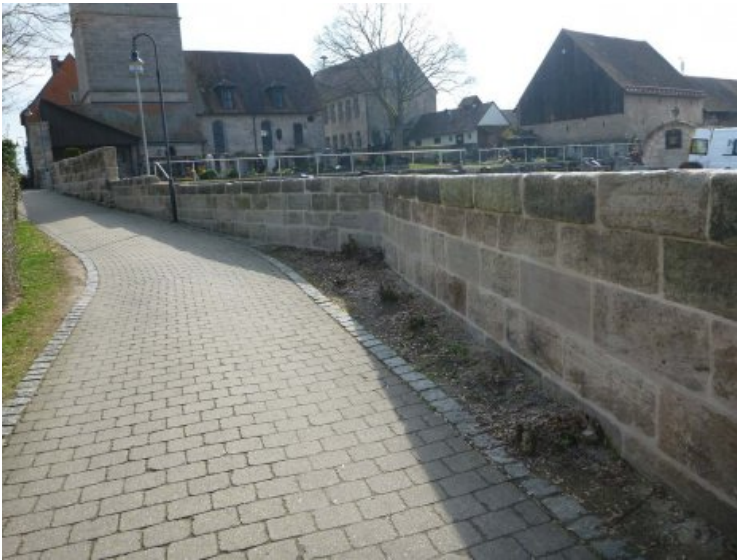
Der westliche Teilabschnitt der Friedhofsmauer in Möhrendorf nach der Restaurierung.

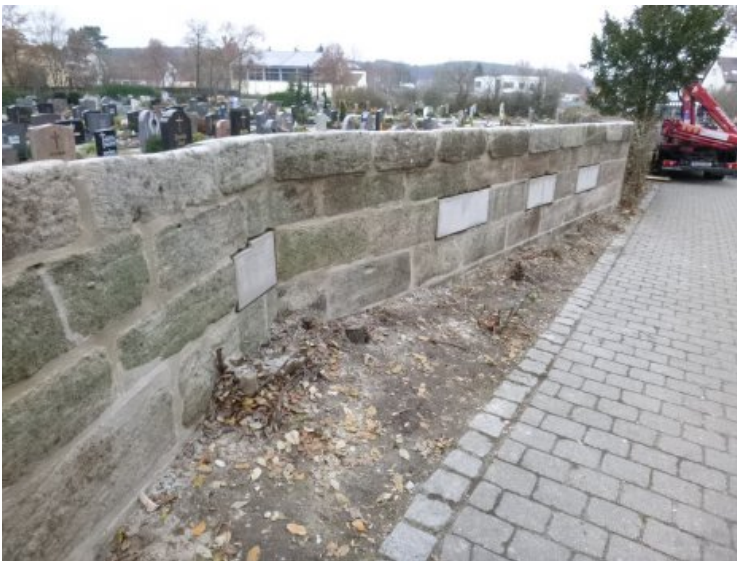
Friedhofsmauer am Kirchweg in Möhrendorf nach der Restaurierung.

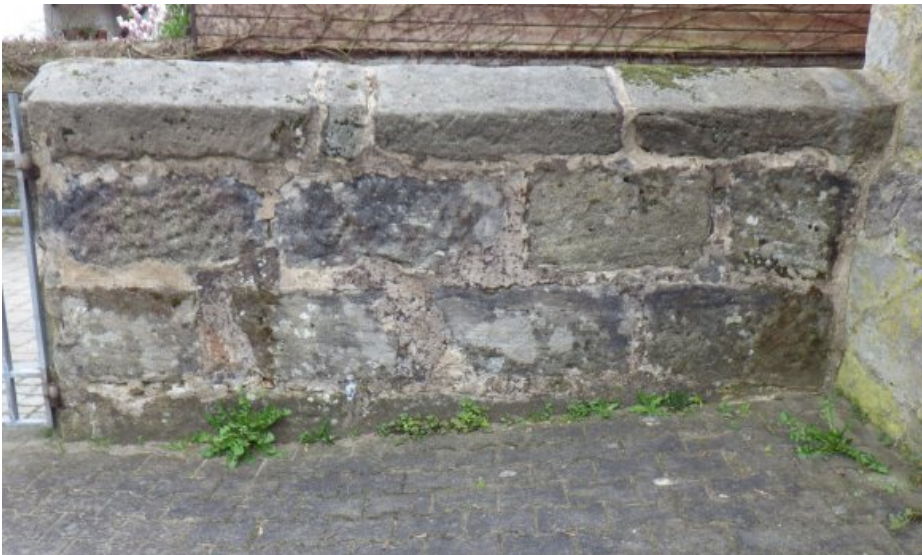
Die Friedhofsmauer am Kirchweg während der Restaurierung. Stark reduzierte Werksteine wurden durch Neuteile ersetzt.

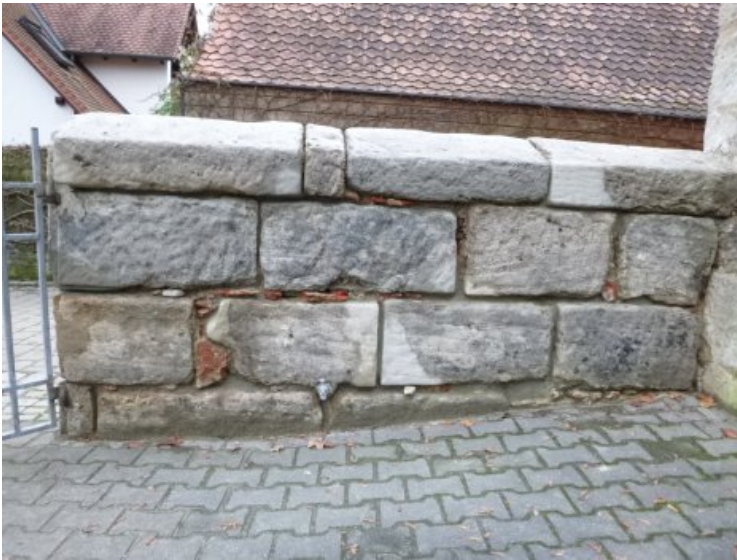
Ein Mauerabschnitt der Friedhofsmauer am Kirchweg vor der Restaurierung. Fehlstellen im Mauerwerk waren mit Fugenmörtel geschlossen worden.

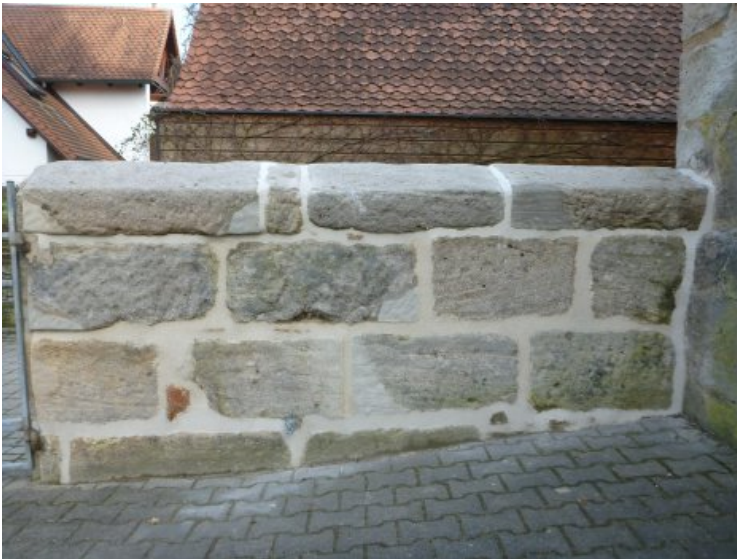
Defekte Altergänzungen und Fugemörtel wurden ausgearbeitet.
