REFERENZ

**Anwesen Kath. Kirchplatz 1**

Umfassungsmauer  
2015-2015

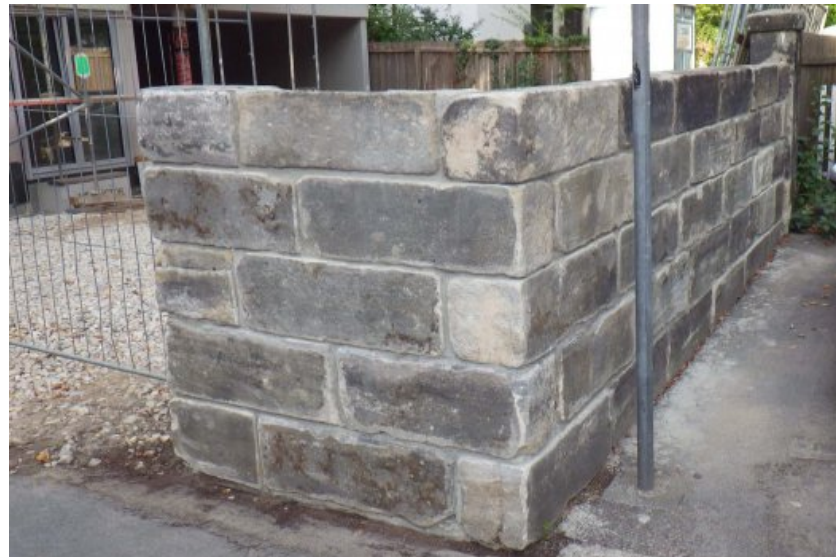
Ein Teilabschnitt der Umfassungsmauer  
nach der Restaurierung.
