REFERENZ

Bismarckschule

Fassadenteilabschnitte
2017-2018

Aufgrund der Gefahr herabfallender Teile war das Ziel der Restaurierung die Sicherung der Zwerchgiebel und Giebel am viergeschossigen zweiflügeligen Bau sowie der Ziergiebel am Flachdach der Turnhalle und der Substanzerhalt unter Wiederherstellung eines einheitlichen Gesamtbildes.

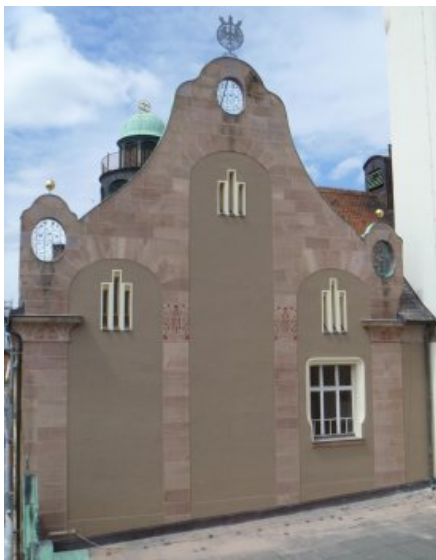
Der große Giebel OST über der Turnhalle nach der Restaurierung.

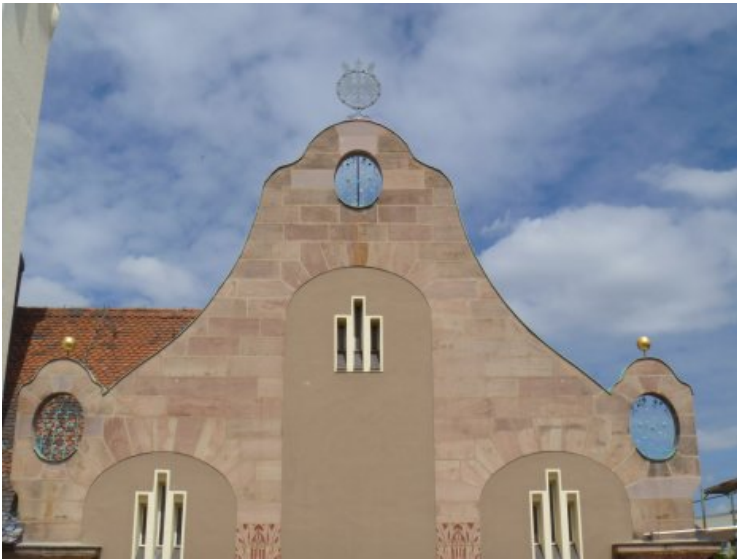
Der große Giebel SÜD über der Turnhalle nach der Restaurierung.

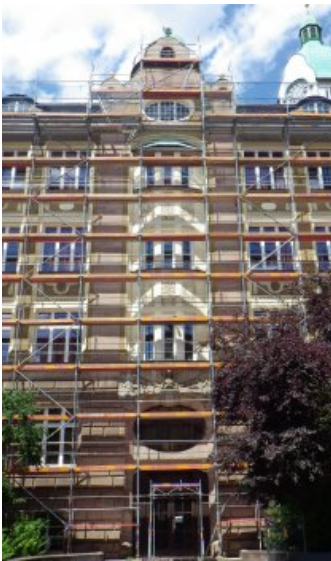
Die Fassade der Bismarckschule, hier mit Zwerchgiebel, vor der Restaurierung.

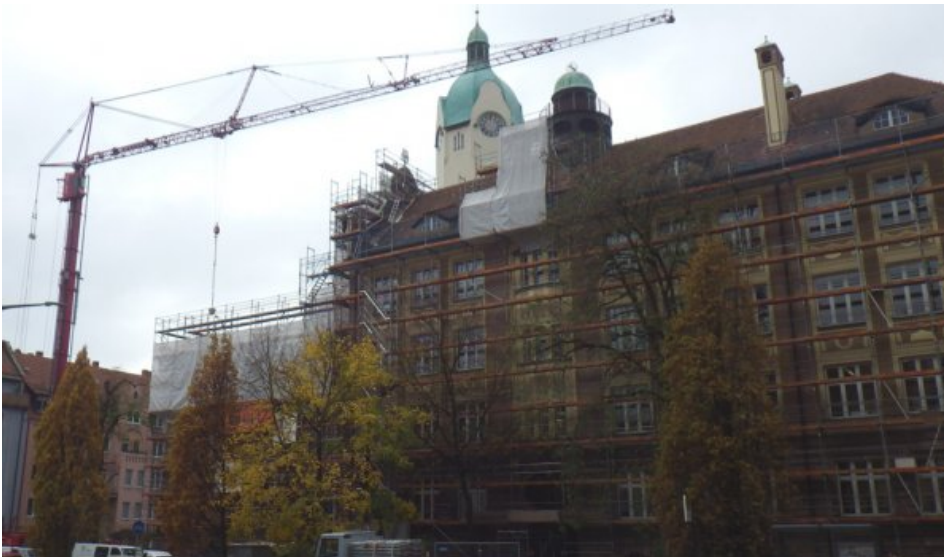
Beim Abbau und Wiederversetzen der Werksteine am Giebel.

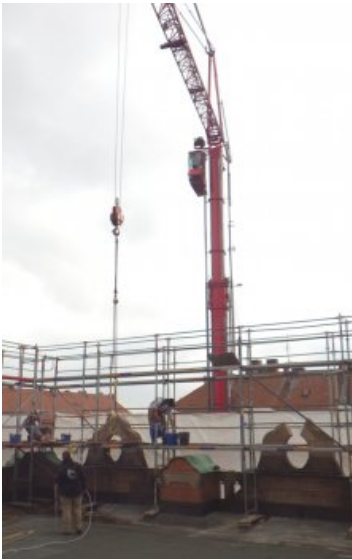
Abbau und Wiederversetzen der Werksteine der Ziergiebel am Flachdach der Turnhalle erfolgte ebenfalls mit Hilfe eines Krans.

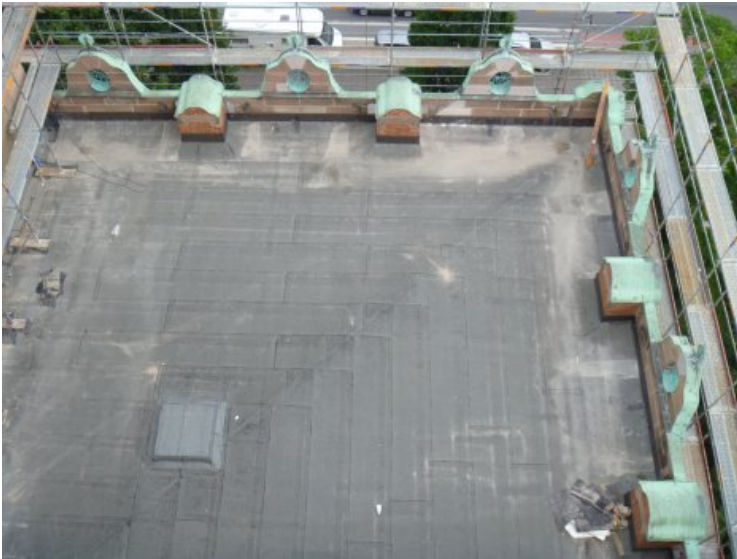
Die Ziergiebel am Turnhallendach nach der Restaurierung.

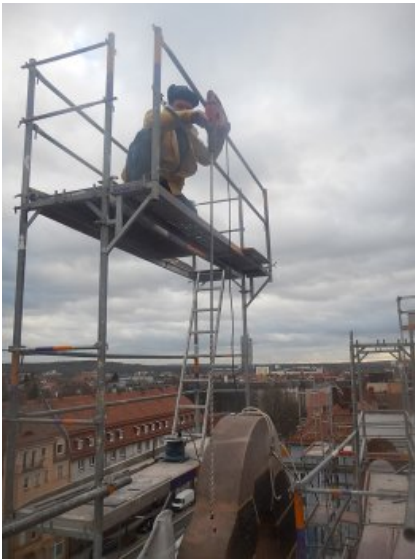
Zur Sicherung des Zwerchgiebel wurden Werksteine vernadelt.

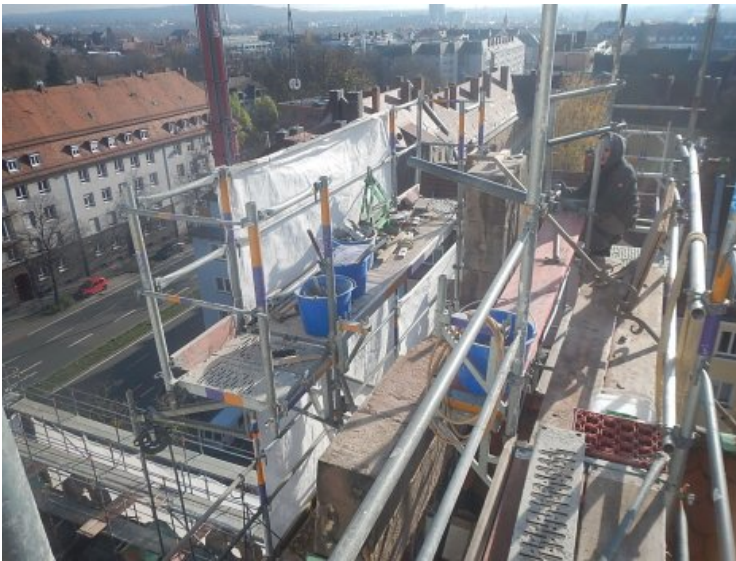
Nach Abbau des Zwerchgiebel.

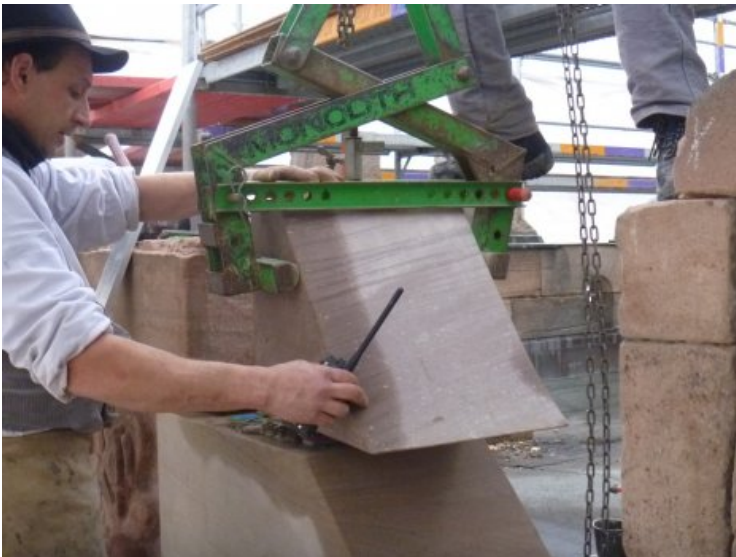
Beim Versetzen der Neuteile am Zwerchgiebel.

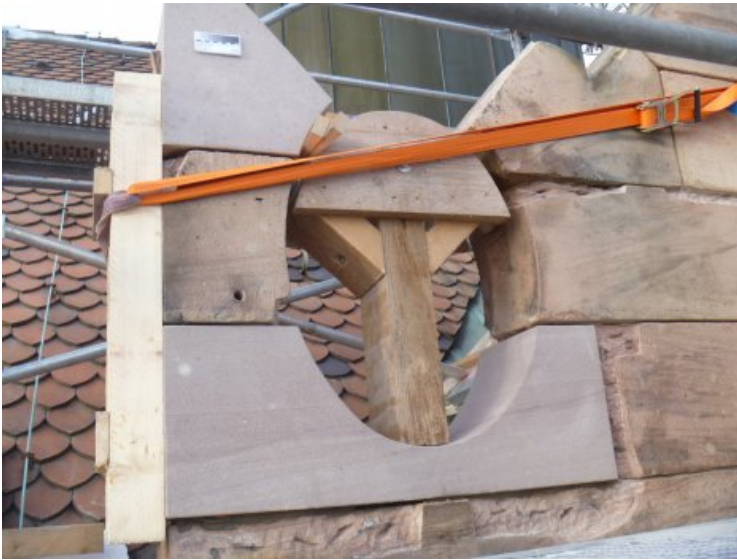
Zum Wiederaufbau der Werksteine an den Ovalöffnungen wurde ein temporäres Leegerüst aus Holz gebaut und der Bereich mit Zurrgurten gesichert.

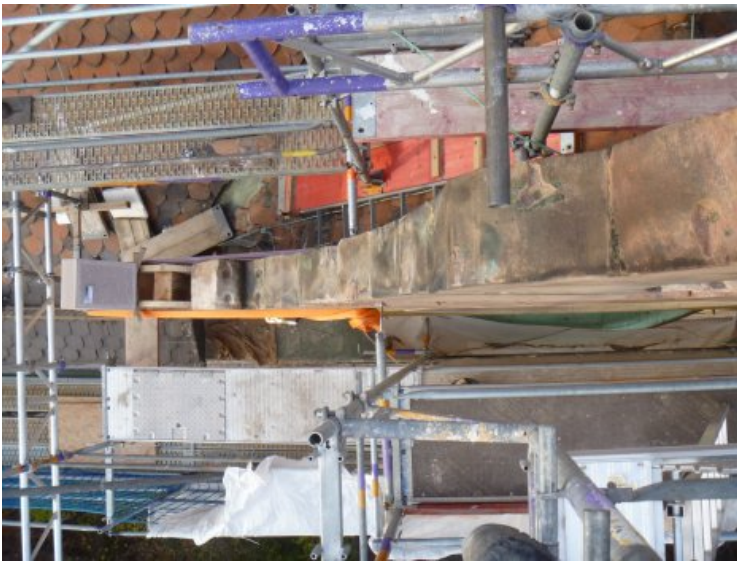
Das temporäre Leegerüst aus Holz zum Wiederaufbau der Werksteine an den Ovalöffnungen.

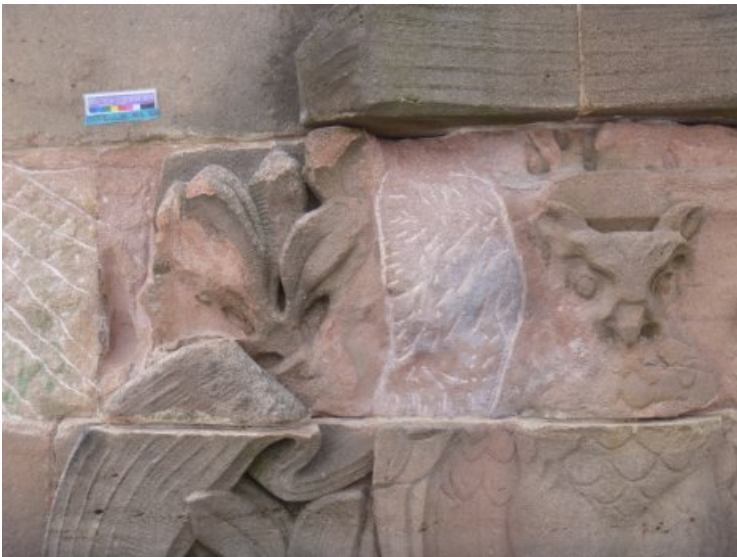
Zum Ergänzen von Fehlstellen in bildhauerischen Bereichen, wie die Reliefs in den Turnhalleziegelgiebeln wurden defekte Altmörtel entfernt.

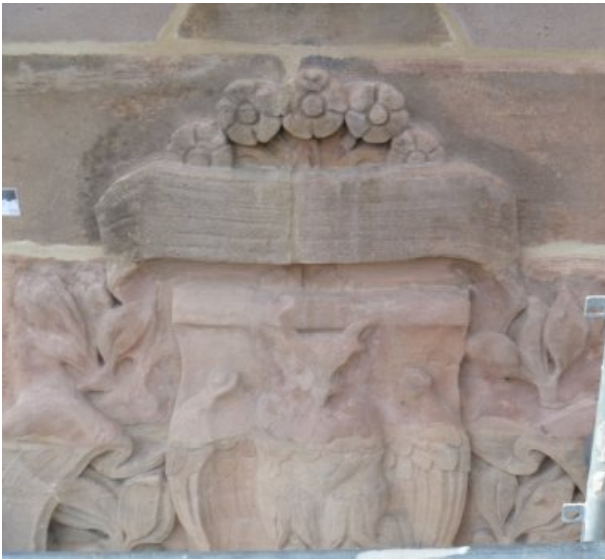
Nach der Restaurierung des Reliefs mit Eule als Symbol für die in der Schule zu vermittelnde Weisheit.

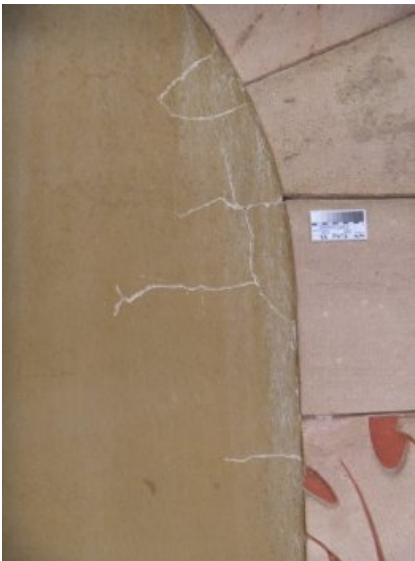
Risse im Putz wurden injiziert und geschlossen. Anschließend erfolgte noch der Anstrich aller Putzflächen.

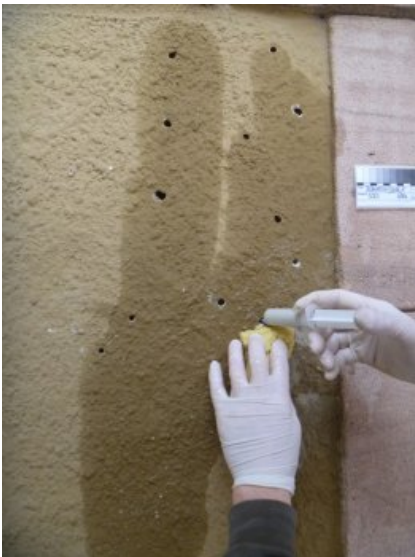
Beim Hinterfüllen von Hohlstellen im Putz.
