REFERENZ

Bismarckschule

Fassadenteilabschnitte
2017-2018

Aufgrund der Gefahr herabfallender Teile war das Ziel der Restaurierung die Sicherung der Zwerchgiebel und Giebel am viergeschossigen zweiflügeligen Bau sowie der Ziergiebel am Flachdach der Turnhalle und der Substanzerhalt unter Wiederherstellung eines einheitlichen Gesamtbildes.

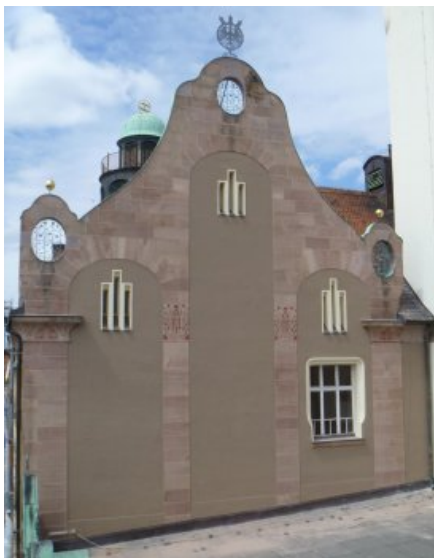
Der große Giebel OST über der Turnhalle nach der Restaurierung.
