REFERENZ

**Gasthaus, ehemalige Brauereiwirtschaft**

Fassaden  
2017-2017

Am Gasthaus Zum Bären 2 in Heroldsberg war das Ziel der Restaurierung der Substanzerhalt unter Wiederherstellung eines einheitlichen Gesamtbildes.

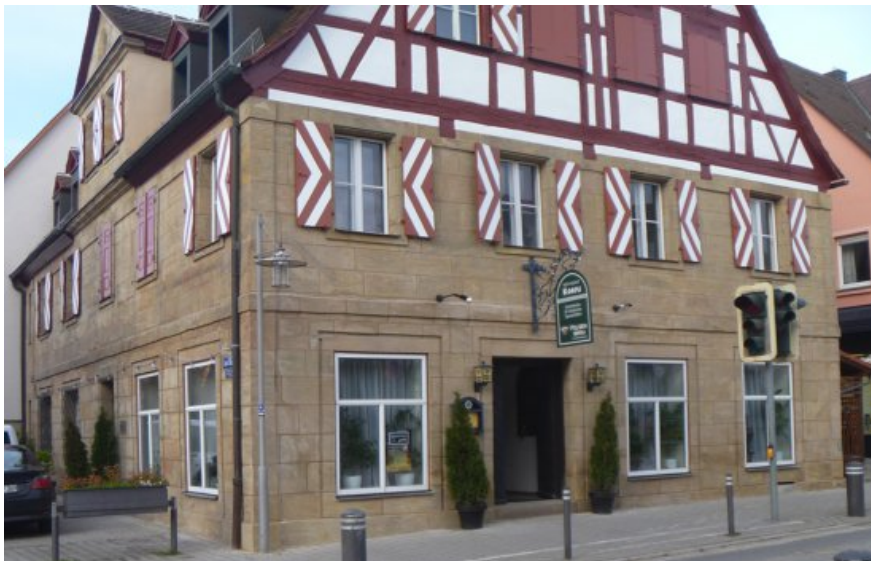
Das Gasthaus Zum Bären 2 in Heroldsberg nach der Restaurierung.

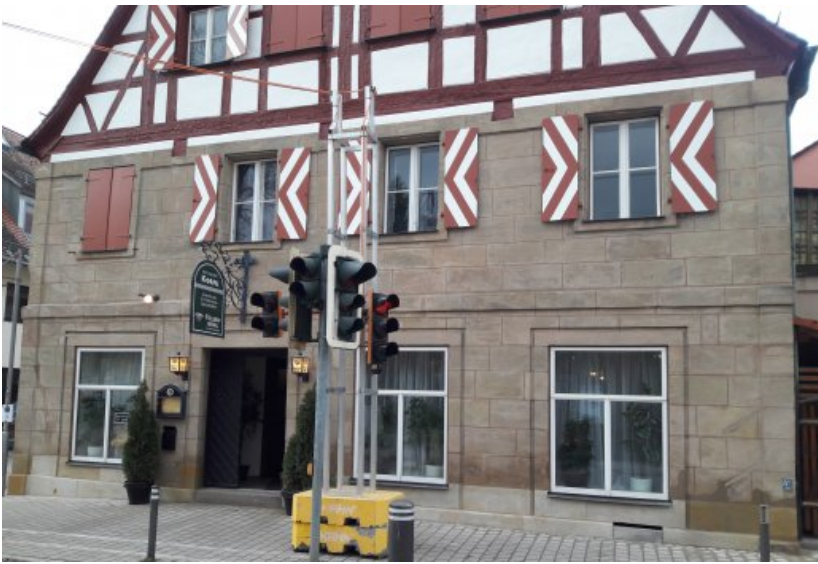
Das Gasthaus während der Restaurierung. Nach Einbau der Sockelplatten, die im Wasserbad salzreduziert worden waren, und Neuteile, Ergänzen von Fehlstellen an Werksteinen und Verfugen.

- Salzreduzierung jüngerer Platten im Wasserbad inklusive Aus- und Wiedereinbau
- Partikelstrahlreinigung
- Reinigung
- Festigung
- Neuteile und Vierungen
- Ergänzungen
- Verfugung Mauerwerk und Blechanschluss
- Rekonstruktion Fugenstrich
- Korrosionsbehandlung
- Rissverpressung
- Dokumentation

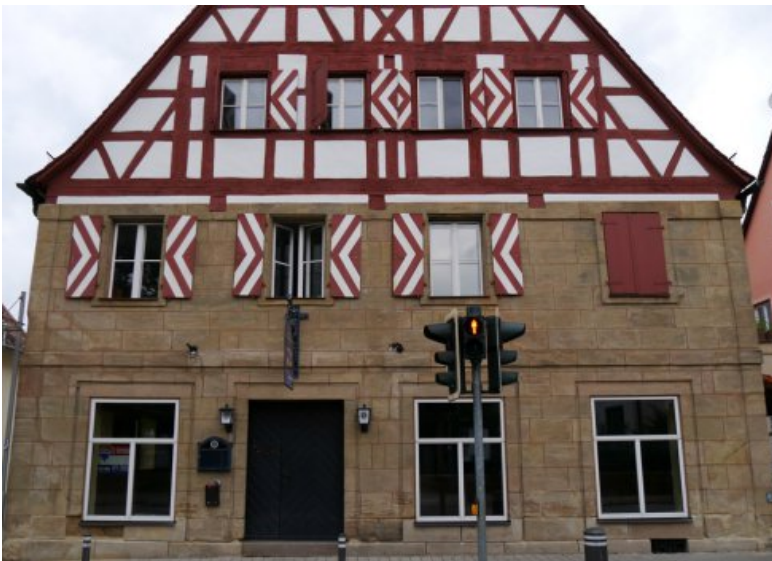
Die Fassade vor der Restaurierung. Insbesondere im Sockelbereich sind Schäden durch bauschädliche Salze zu verzeichnen.

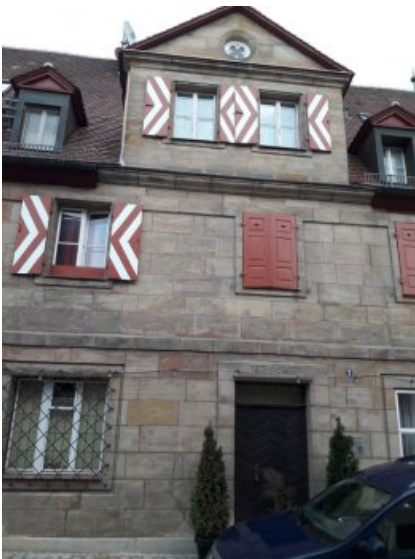
Die seitliche Fassade des Gasthauses in Heroldsberg nach der Restaurierung.

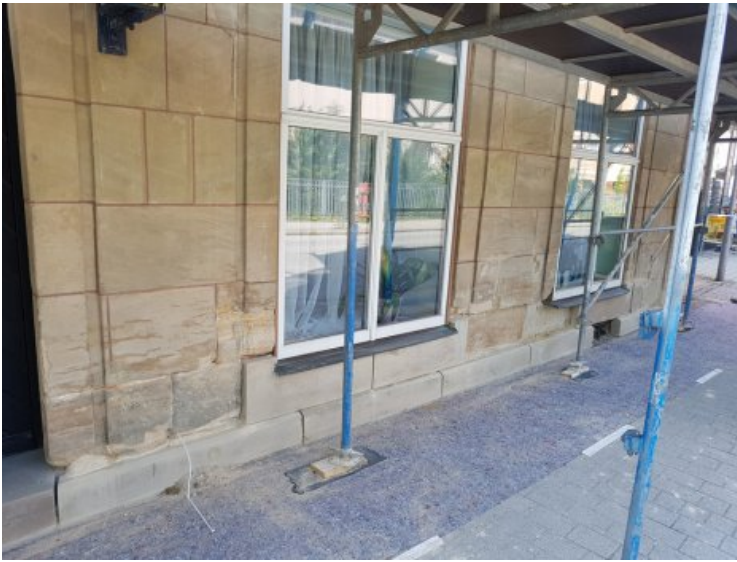
Der Sockelbereich der Straßenfassade während der Bearbeitung. Die jüngeren Sockelplatten wurden zur Salzreduzierung im Wasserbad aus- und wieder eingebaut.

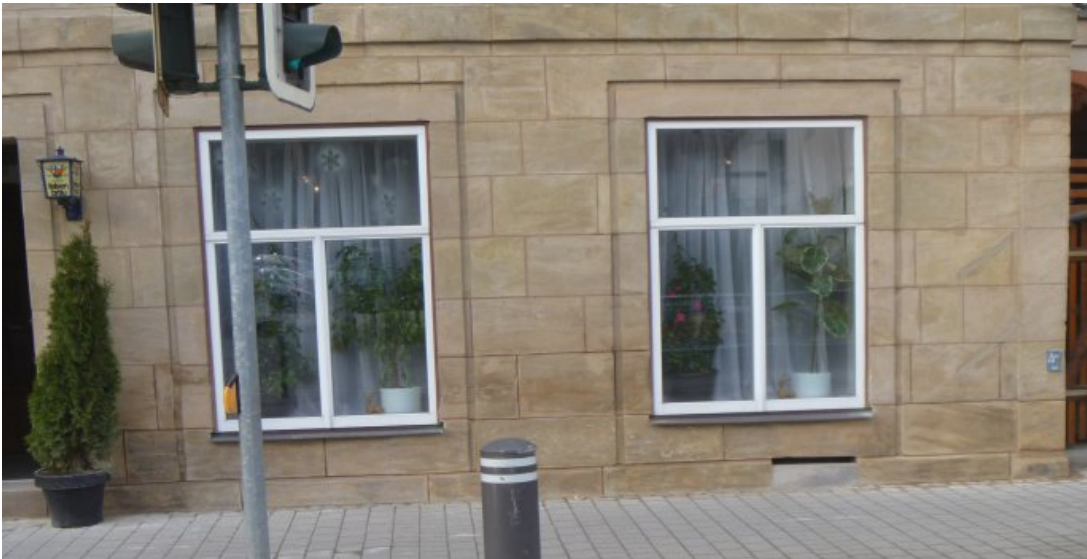
Der Sockelbereich der Straßenfassade nach der Bearbeitung. Die jüngeren Sockelplatten wurden retuschiert und der Fugenstrich rekonstruiert.
