REFERENZ

Ainmiller Gasthaus

Schmuckgiebelfassade
2020-2020

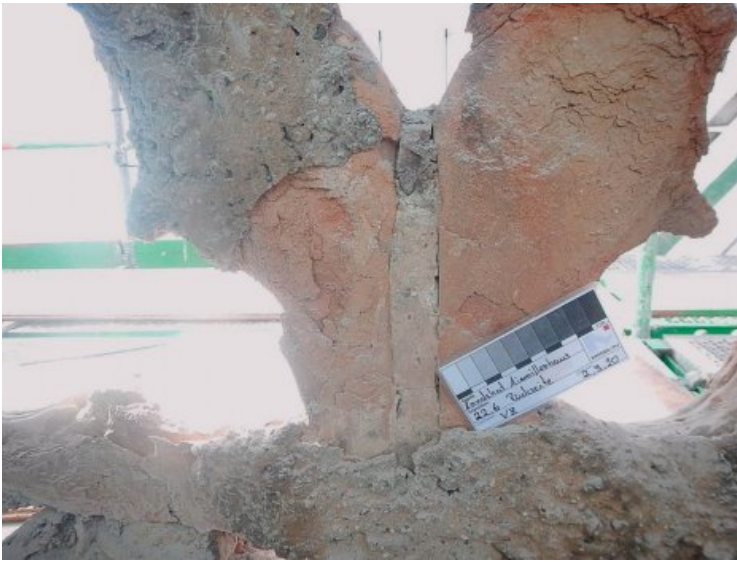
Detailansicht.

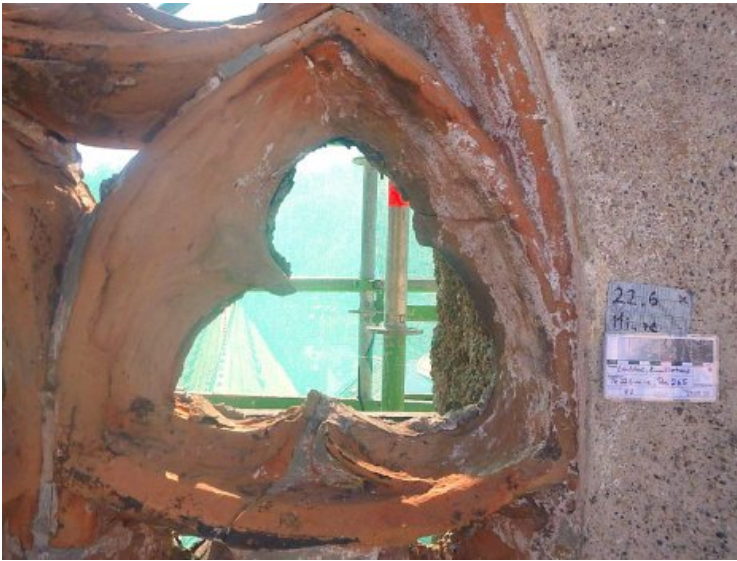
Vorzustand: Zu ergänzende Ornamentik.

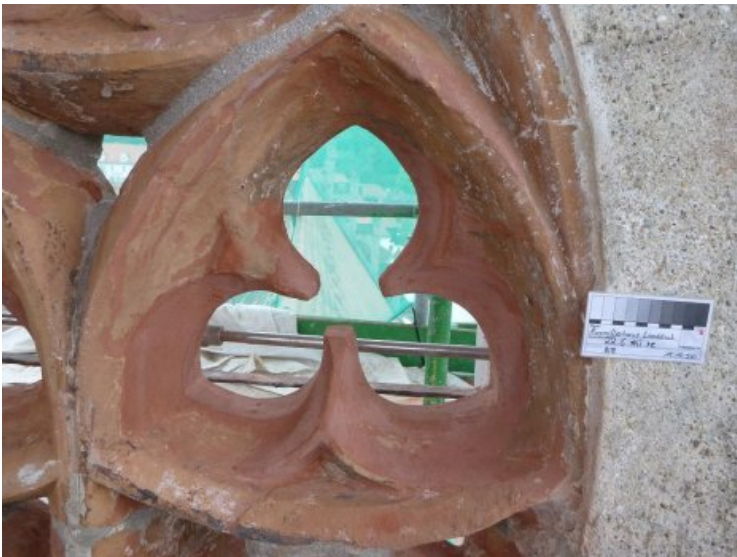
Nachzustand: Ergänzter Dreipass,
darüber eine Fugenergänzung.

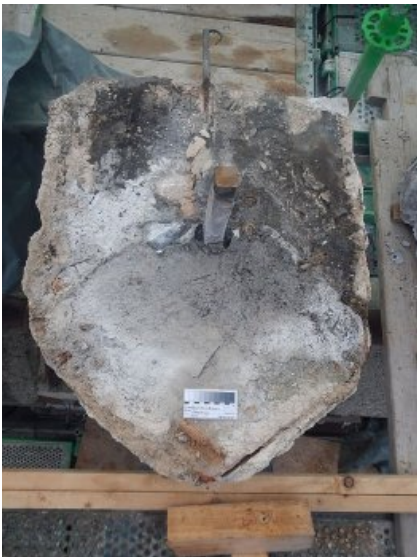
Nach der Demontierung der Wetterfahne wurde die defekte Abdeckplatte abgenommen.

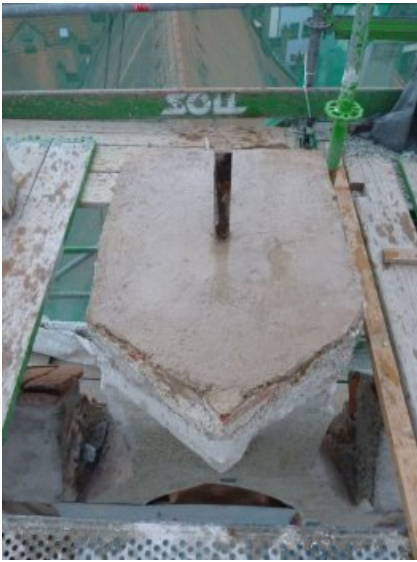
Neuer Glattstrich auf der Abdeckung.

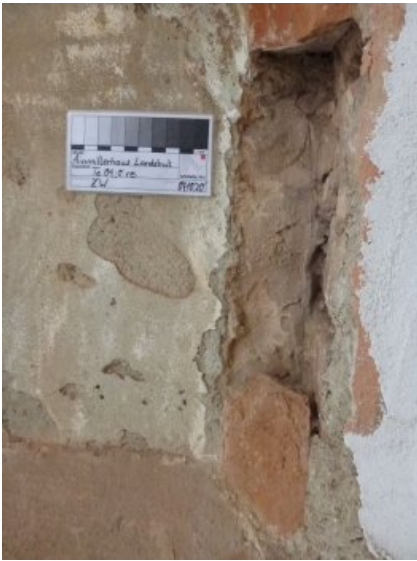
Ausbruch an einem Terrakottaelement, die Bruchstücke sind noch vorhanden.

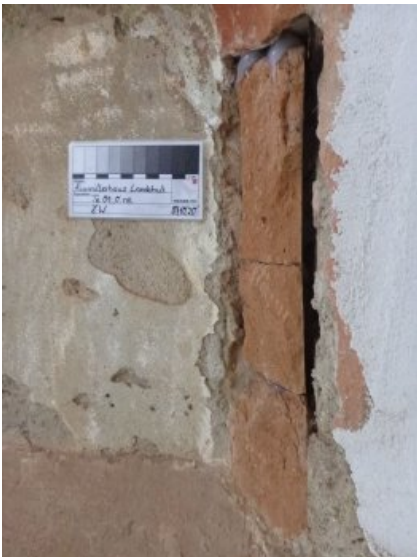
Arbeitsfoto: Eingeklebte Bruchstücke.

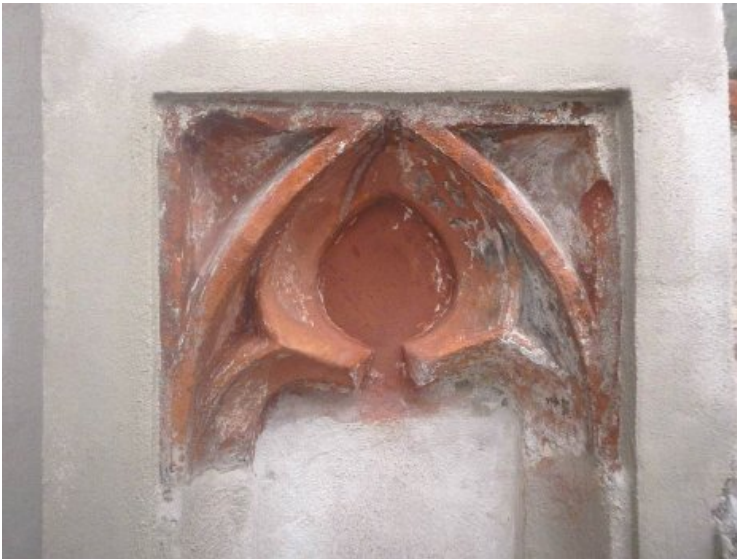
Nachzustand: Die Ausbrüche wurden verschlossen und ergänzt.

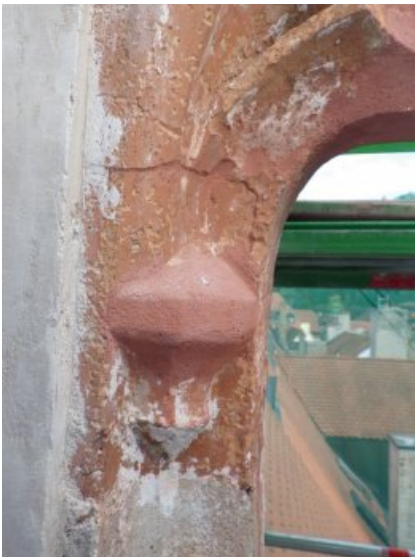
Beispiel für eine Formergänzung.
