REFERENZ

Festungsrueine Rothenberg

Brüstung der Bastion
2022-2022

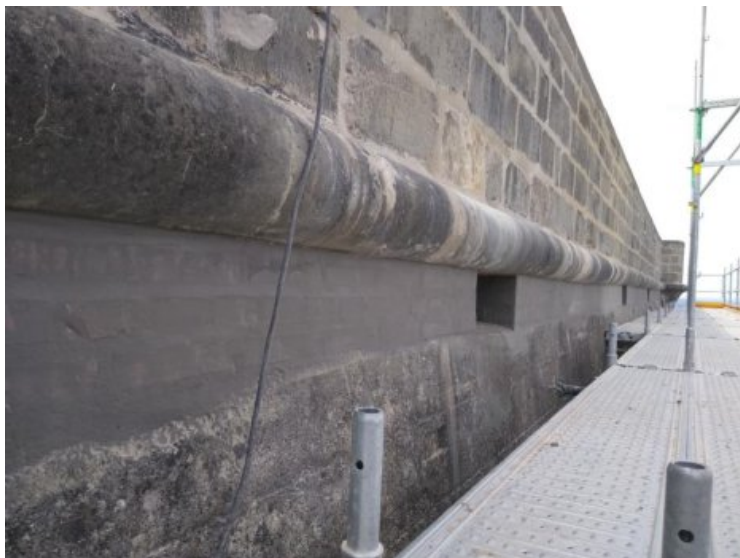
Endzustand Die Aufmauerung wurde farblich passend überputzt, Fugen wurden erneuert und Risse verschlossen.

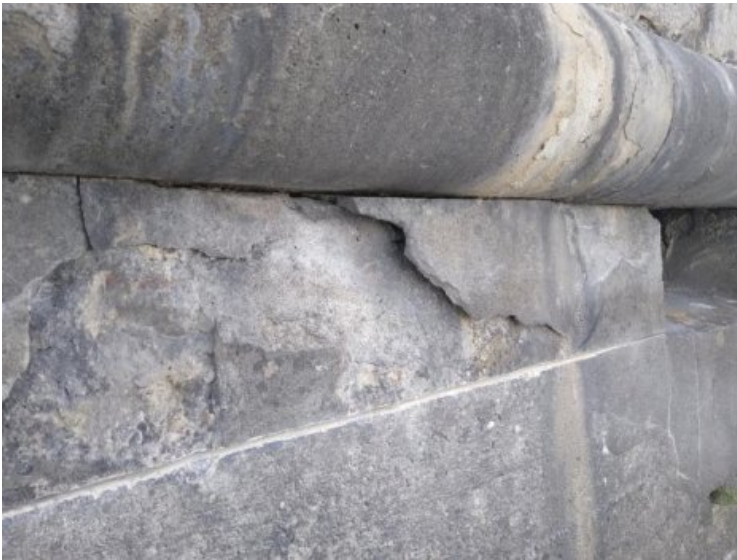
Vorzustand Der Kalkstein ist von tiefen Rissen und Abschalungen durchsetzt.

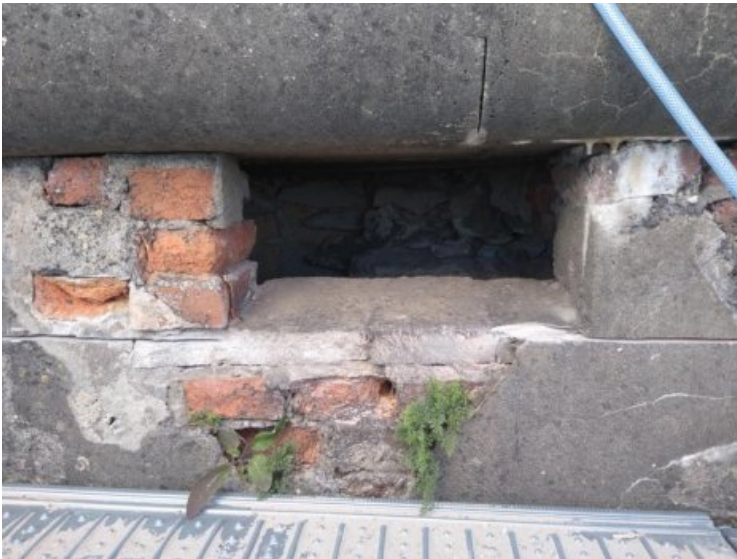
Vorzustand Die Untermauerung ist desolat.

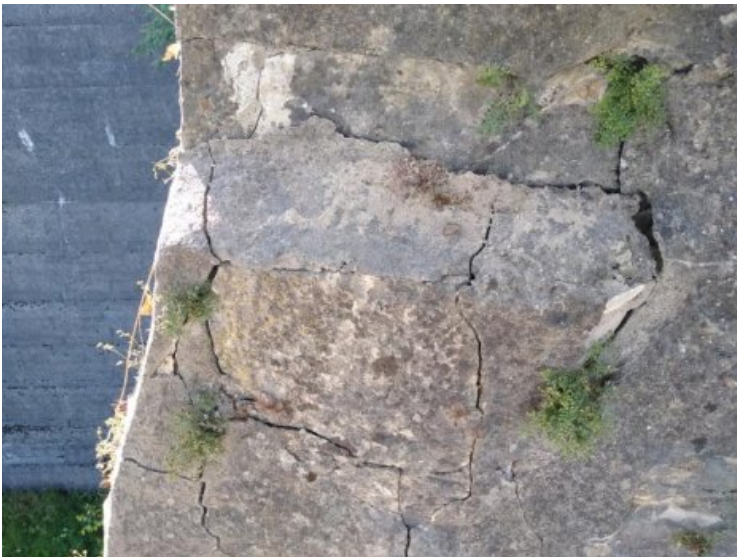
Vorzustand Die nördliche Ecke der Bastion ist besonders stark verwittert.

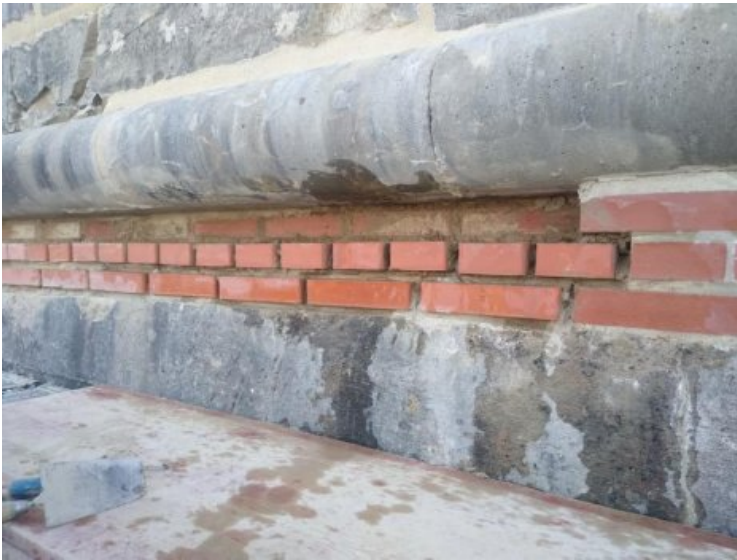
Arbeitsfoto Wiederaufmauerung des Cordongesimses mit Vollziegeln

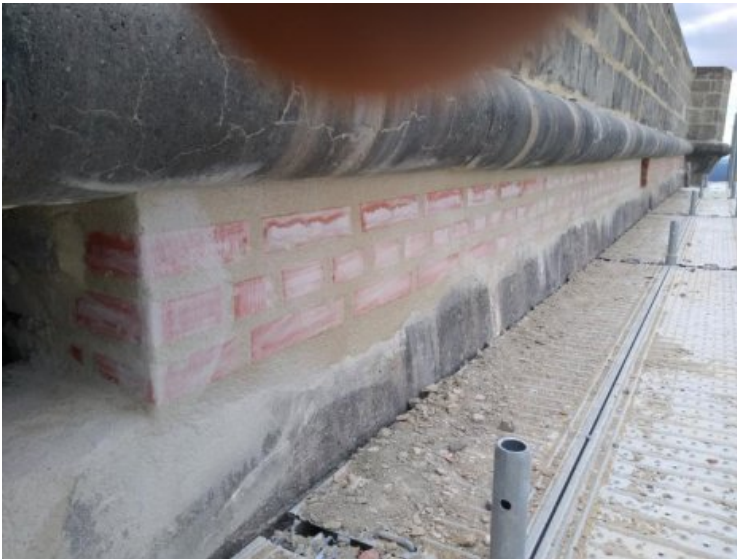
Arbeitsfoto Neuverfugung der Aufmauerung

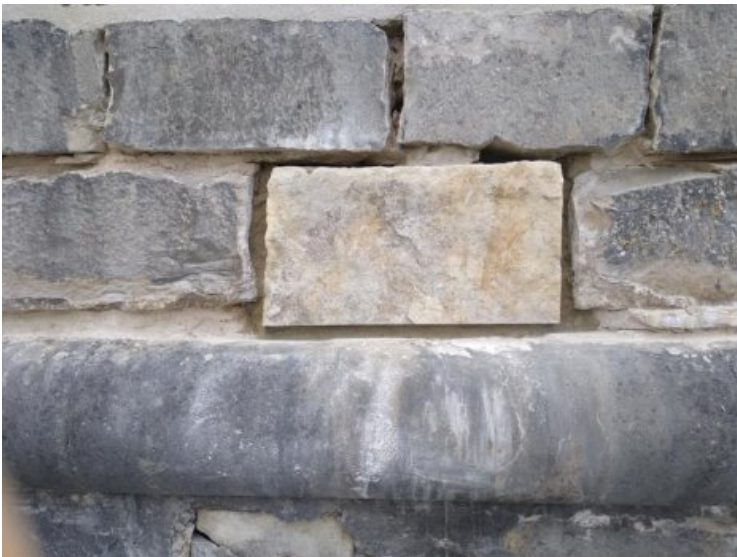
Arbeitsfoto Besonders schadhafte Steine wurden ausgetauscht.

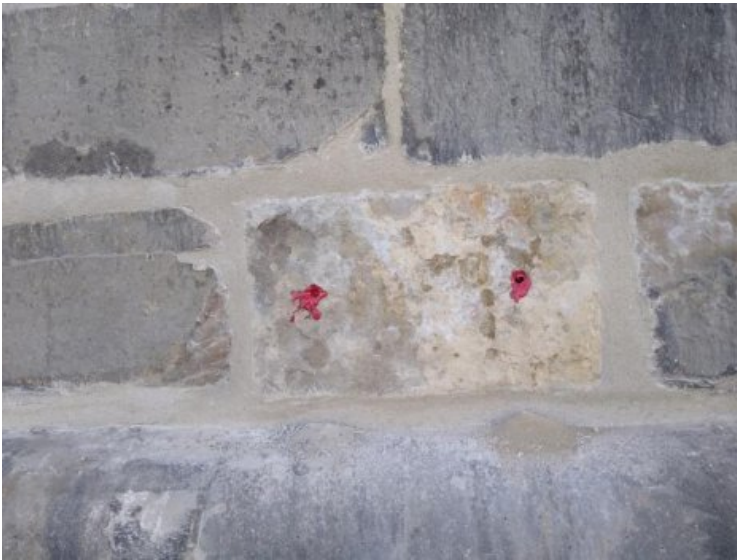
Arbeitsfoto Zusätzliche Vernadelung des Neuteils.

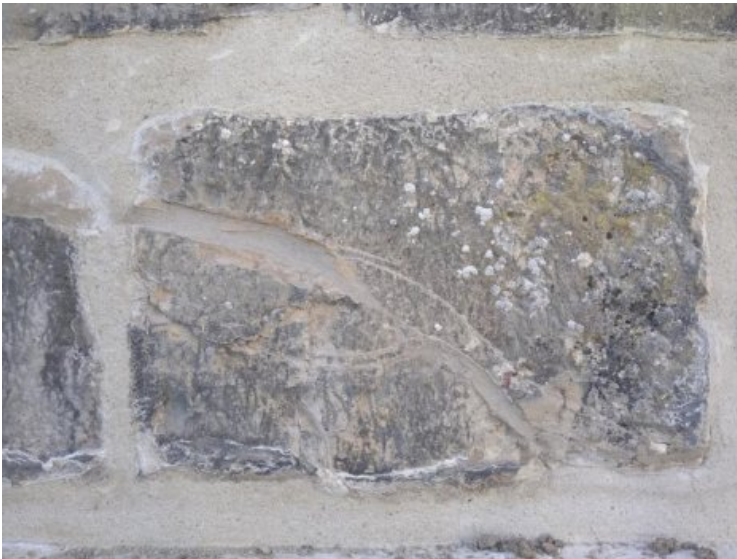
Endzustand Risse wurden verpresst und oberflächlich mit mineralischem Mörtel ergänzt.

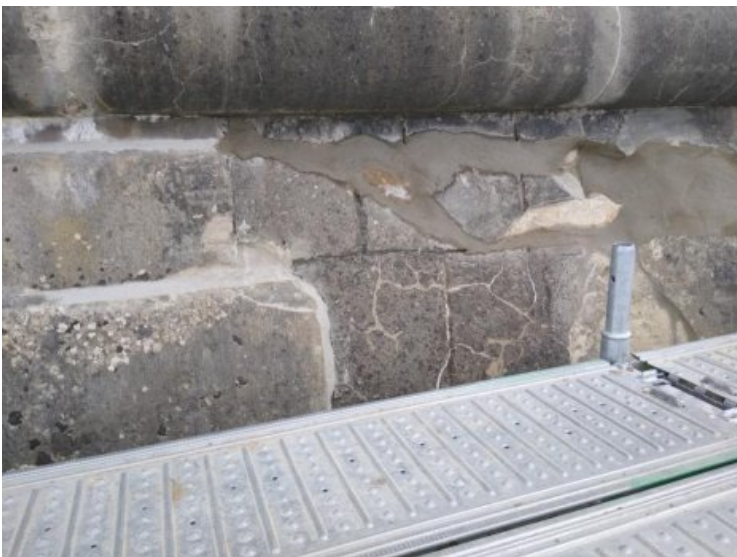
Endzustand Fehlstellen wurden ergänzt und technisch sowie farblich an den Bestand angeglichen.
