REFERENZ

Kath. Pfarrkirche St. Martin

Ausstattungsgegenstände aus Naturstein
2016-2018

Die Ausstattungsgegenstände aus Naturstein wurden im Rahmen der Instandsetzung und Innenrenovierung der Kath. Filialkirche St. Martin in Au bei Bad Aibling konserviert und restauriert.

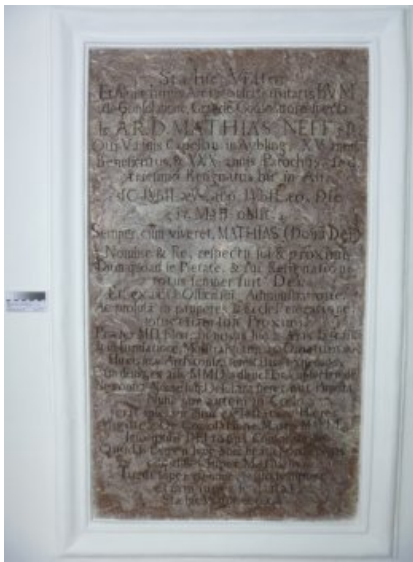
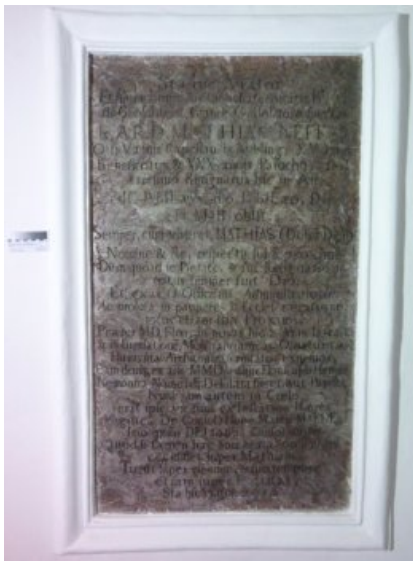
Inscripttafel mit Stuckrahmen:

Inscripttafel mit Stuckrahmen nach der Konservierung und Restaurierung.

Inscripttafel mit Stuckrahmen vor der Konservierung und Restaurierung.

- Trockenreinigung
- Festigung
- Schriftretusche
- Oberflächenbehandlung

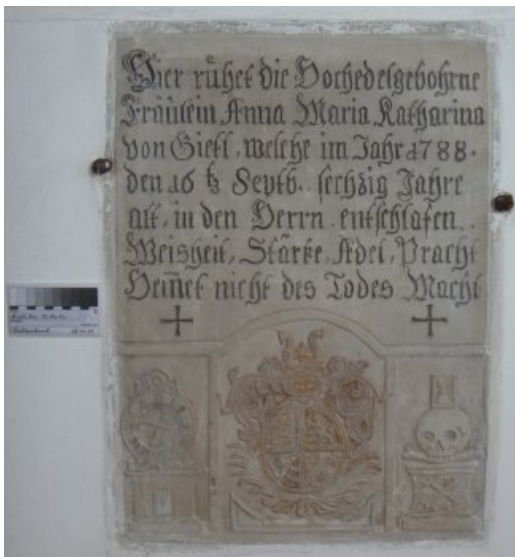
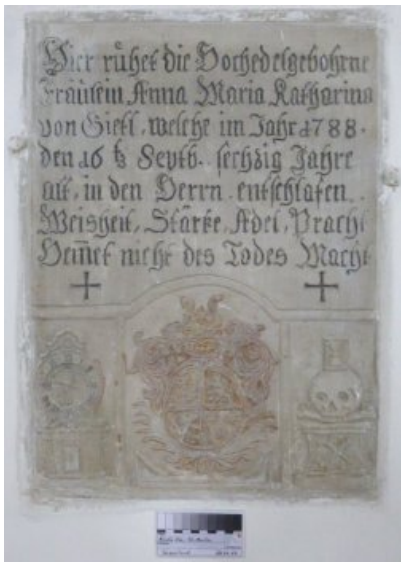
Epitaph:

Epitaph nach der Konservierung und Restaurierung.

Epitaph vor der Konservierung und Restaurierung.

- Trockenreinigung
- Freilegung und Konservierung Metallklammern
- Konsolidierung Kalkstein

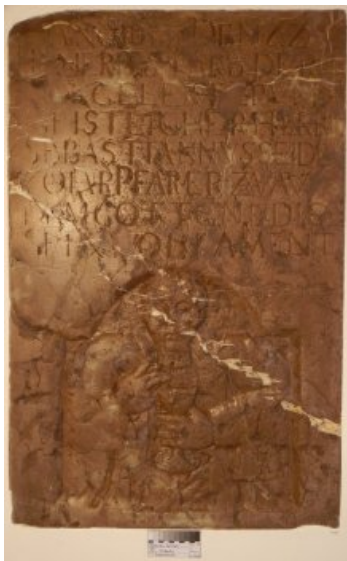
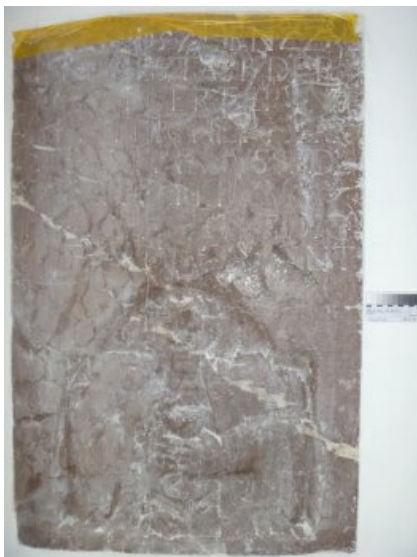
Gotisches Epitaph:

Gotisches Epitaph nach der Konservierung und Restaurierung.

Gotisches Epitaph vor der Konservierung und Restaurierung.

- Mikrodampfreinigung
- Anböschung, Risssschließung, Ergänzung
- Oberflächenbehandlung

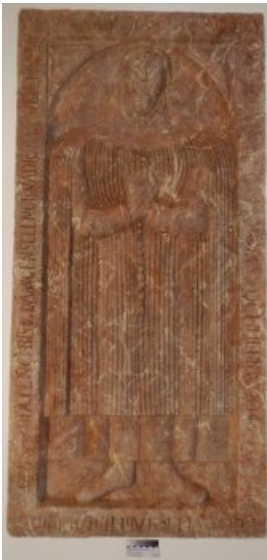
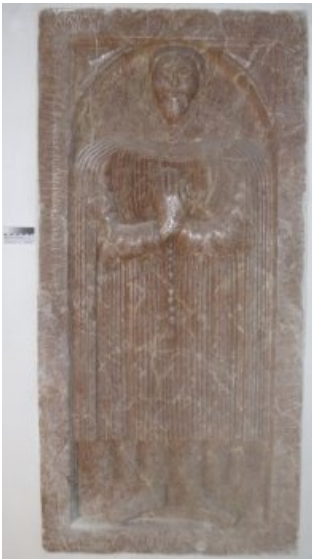
Epitaph eines Priesters:

Epitaph eines Priesters nach der Konservierung und Restaurierung.

Epitaph eines Priesters vor der Konservierung und Restaurierung.

- Mikrodampfreinigung
- Risssschließung
- Schriftretusche
- Oberflächenbehandlung

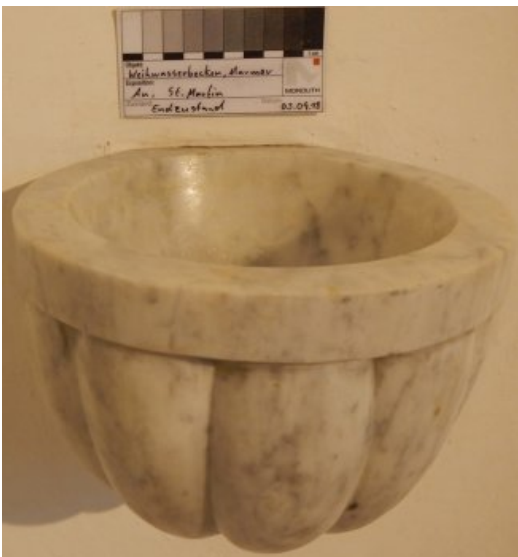
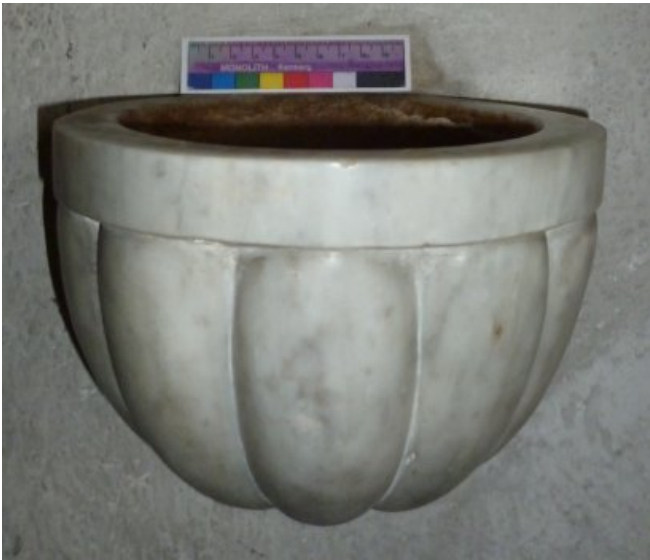
Weihwasserbecken aus Marmor:

Weihwasserbecken aus Marmor nach der Konservierung und Restaurierung.

Weihwasserbecken aus Marmor vor der Konservierung und Restaurierung.

- Reinigung, Entfernung Mörtelreste und Kalkablagerungen

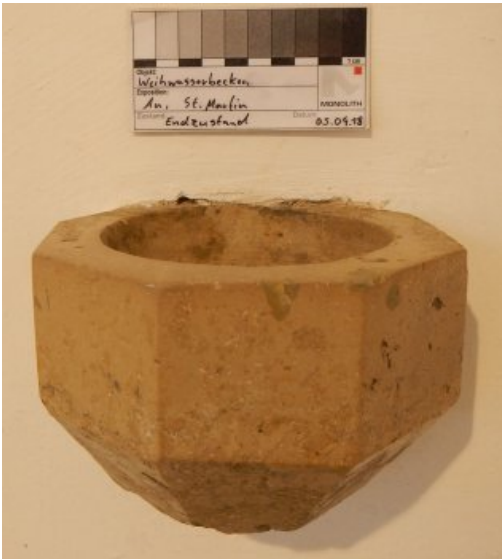
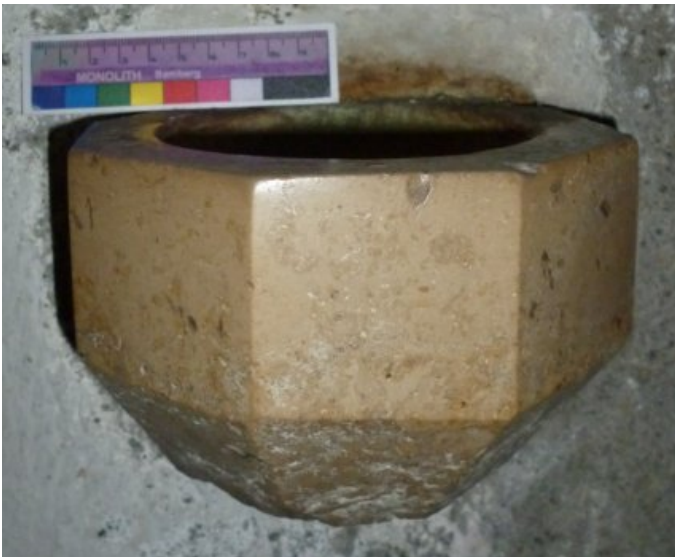
Weihwasserbecken aus Kalkstein:

Weihwasserbecken aus Kalkstein nach der Konservierung und Restaurierung.

Weihwasserbecken aus Kalkstein vor der Konservierung und Restaurierung.

- Reinigung, Entfernung Mörtelreste und Kalkablagerungen
- Rissinjektion (Epoxidharz), Kittung

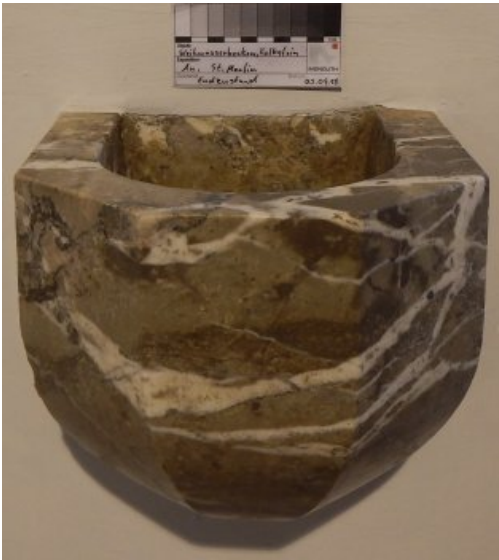
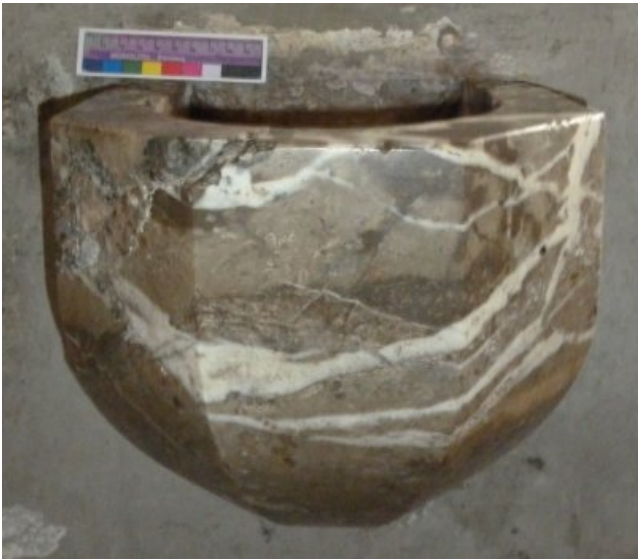
Weihwasserbecken aus "Rotmarmor":

Weihwasserbecken aus Rotmarmor nach der Konservierung und Restaurierung.

Weihwasserbecken aus Rotmarmor vor der Konservierung und Restaurierung.

- Reinigung, Entfernung Mörtelreste und Kalkablagerungen
- Entfernung Fremdkörper
- Rissinjektion (Epoxidharz), Ergänzungen

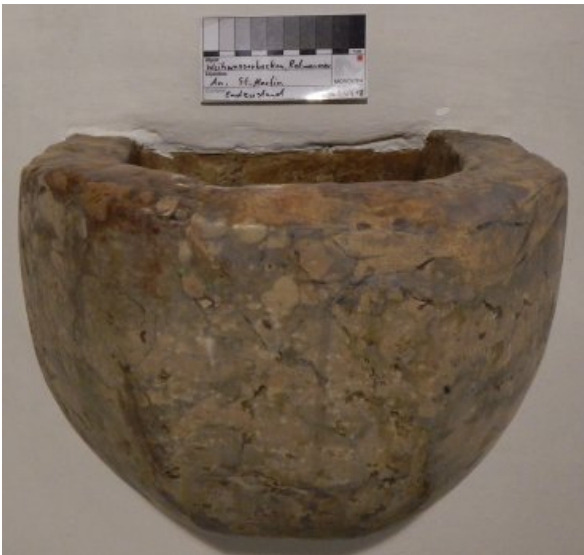
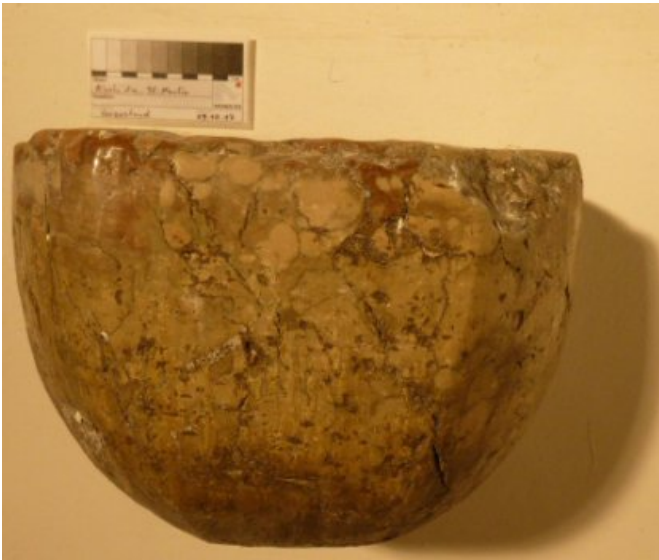
Weihwasserbecken aus "Rotmarmor":

Weihwasserbecken aus Rotmarmor nach der Konservierung und Restaurierung.

Weihwasserbecken aus Rotmarmor vor der Konservierung und Restaurierung.

- Reinigung, Entfernung Mörtelreste und Kalkablagerungen
- Rissinjektion (Epoxidharz), Ergänzung

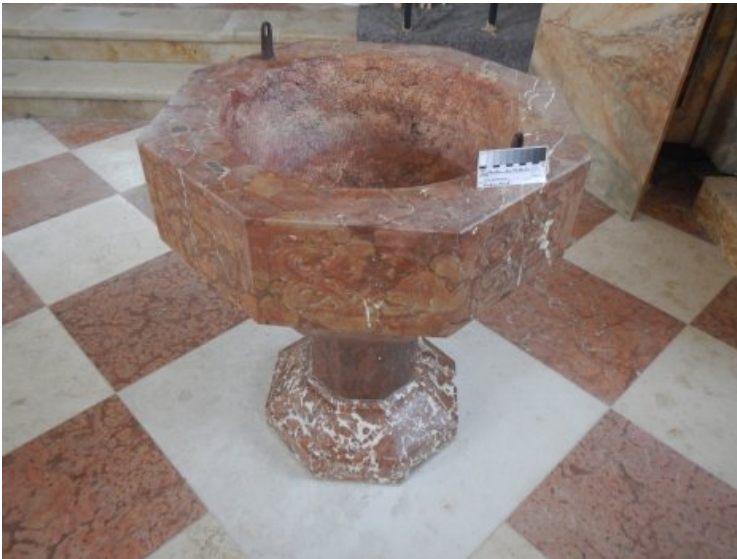
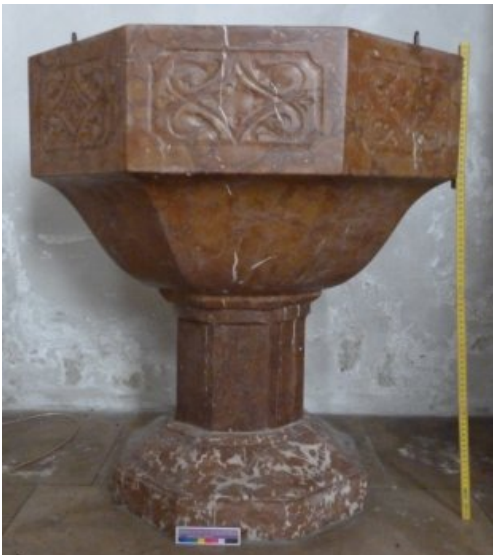
Taufstein:

Der Taufstein nach der Konservierung und Restaurierung.

Der Taufstein vor der Umstellung, Konservierung und Restaurierung.

- Trockenreinigung, Reduzierung der Kalkablagerungen
- Instandsetzung und Konservierung zwei Metallteile
- Ertüchtigung Altergänzung, Risssschließung, Kittung
- Oberflächenbehandlung
- Abbau, Einlagern, Wiederversetzen

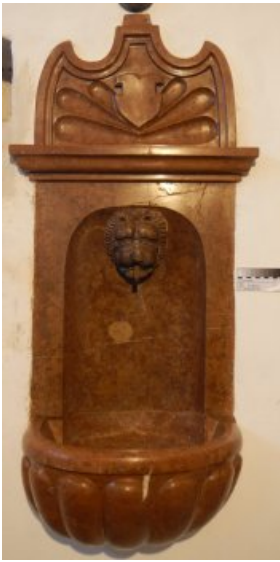
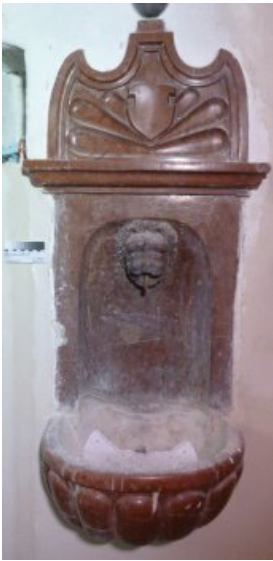
Lavabo:

Lavabo nach der Konservierung und Restaurierung.

Lavabo vor der Konservierung und Restaurierung.

- Reduzierung Farb-, Mörtelreste und Kalkablagerungen, Reinigung, Fugentreuelegung
- Rissinjektion (Epoxidharz), Ergänzung
- Konservierung Metallteile
- Oberflächenbehandlung

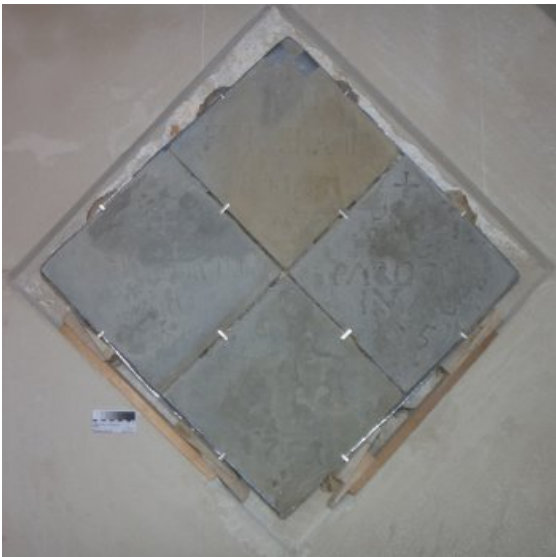
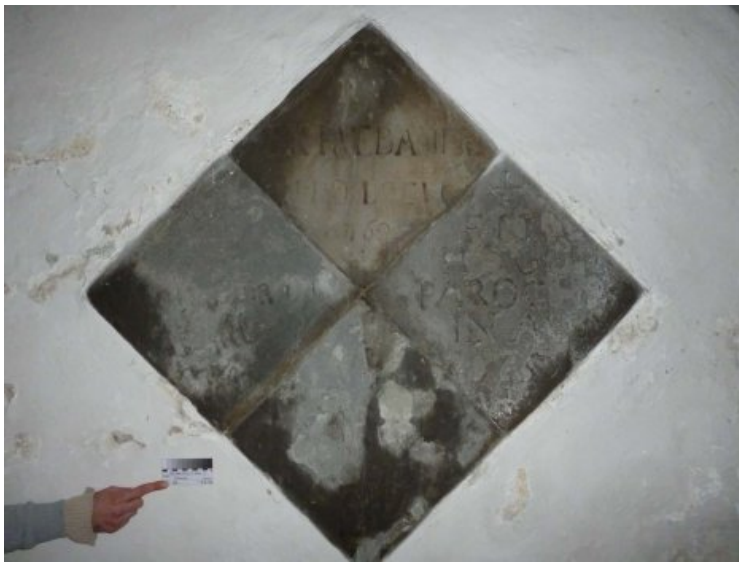
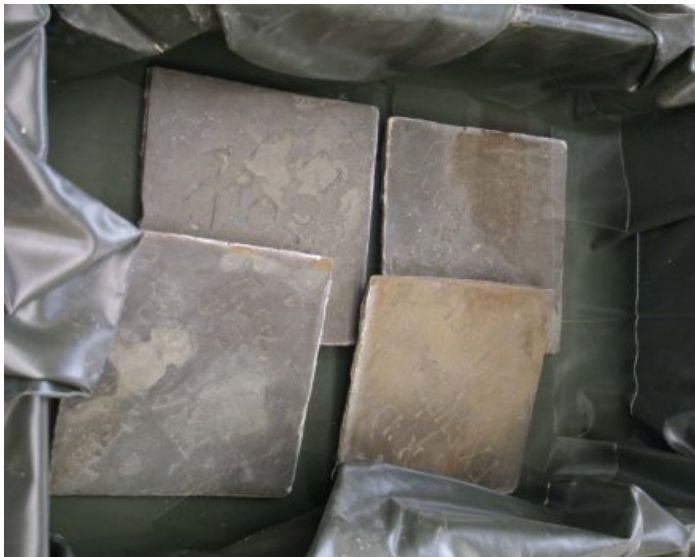
Vierteiliges Epitaph (1751 / 1769):

Das Epitaph nach der Konservierung und Restaurierung.

Das Epitaph vor der Konservierung und Restaurierung.

Das Epitaph nach dem Abbau.

Das Epitaph während der Salzreduzierung im Wasserbad.

- Ausbau
- Trockenreinigung
- Salzreduzierung im Wasserbad
- Konsolidierung
- Anböschung
- Wiedereinbau mit Ankern (ohne Kontakt zum Mauerwerk)
