REFERENZ

Diverse Bildstöcke

2018-2018

Lichtenfels

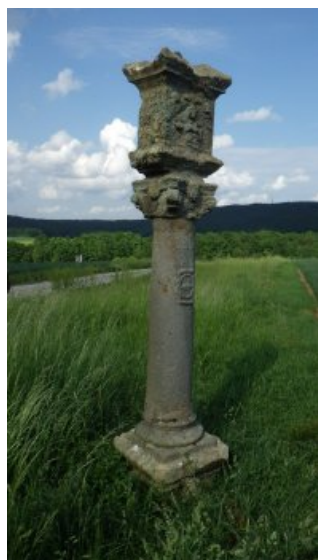
Vorzustand: Bildstock, Säule mit vierseitigem Aufsatz vor der Maßnahme.

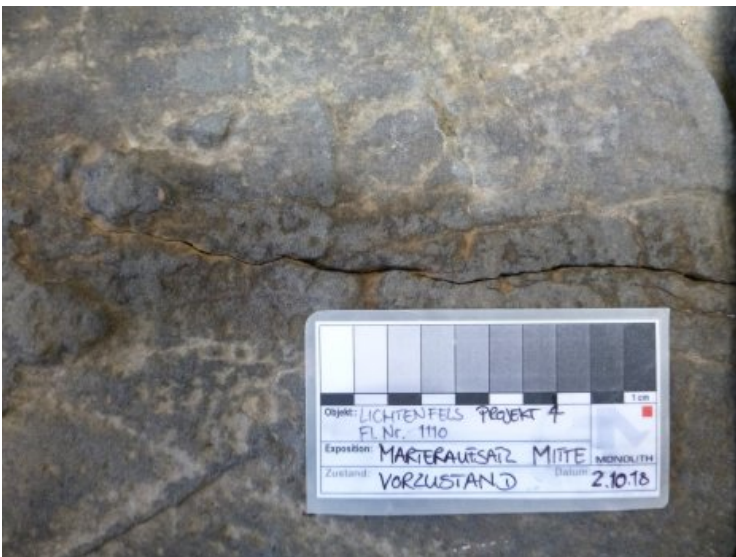
Zwischenzustand: Mineralische Masse wurde injiziert, anschließend der Riss auch oberflächlich verschlossen.
