REFERENZ

St. Getreu

Säule mit kreuztragendem Christus
2014-2016

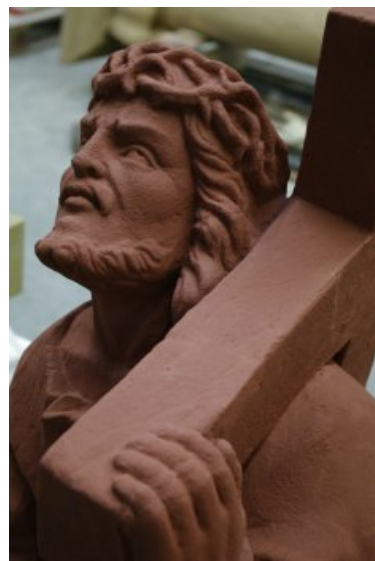
Die Skulptur nach der Restaurierung und
Wiederbeschichtung.
