## REFERENZ

### St. Getreu

Säule mit kreuztragendem Christus  
2014-2016

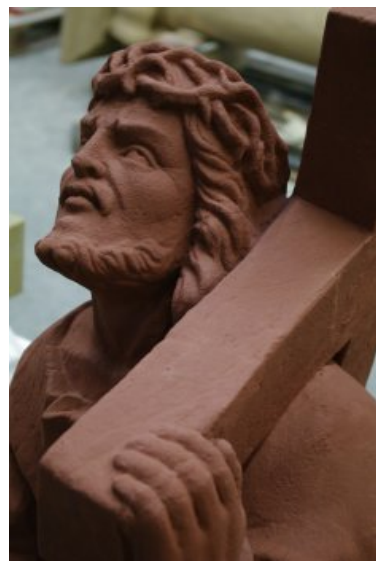
Die Skulptur nach der Restaurierung und  
Wiederbeschichtung.

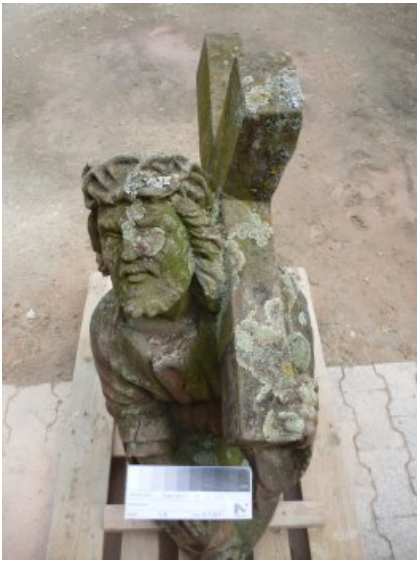
Vor der Reinigung wies die Skulptur einen intensiven Bewuchs durch Algen und Flechten auf.

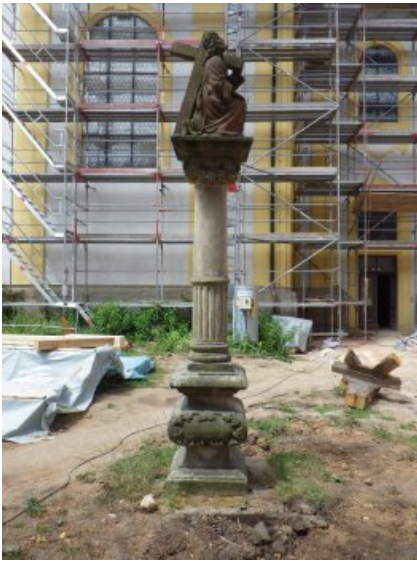
Die Säule mit kreuztragendem Christus im Kirchhof der ehem. Benediktinerpropstei St. Getreu vor der Restaurierung.

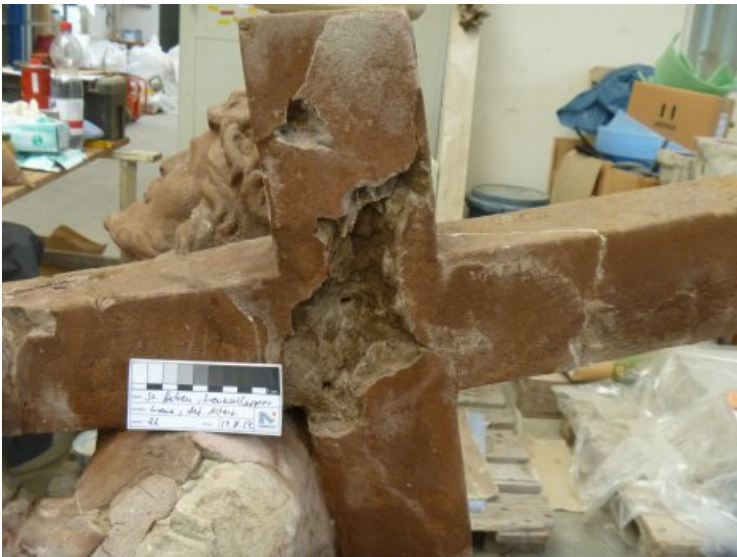
Defekte Altergänzungen wurden ausgearbeitet und die Fehlstellen anschließend ergänzt.

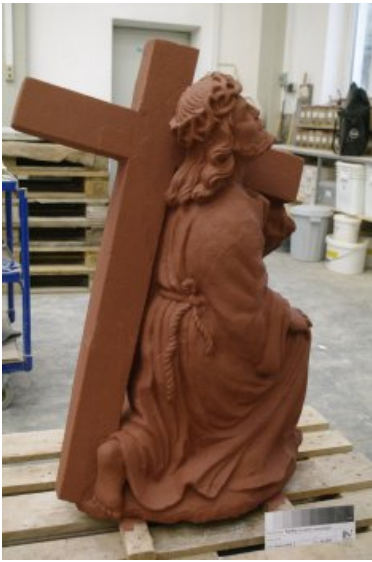
Aufgrund der Aufstellung im Außenbereich wurde die Figur zum Schutz vor Bewitterung nach Befund wieder beschichtet.

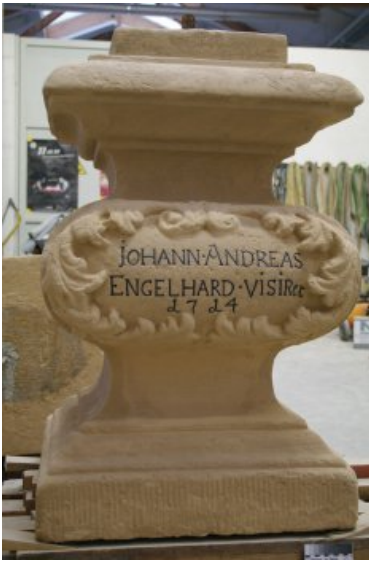
Der Sockel nach Beschichtung und Ausfassen der Schrift.
