## REFERENZ

### Fußgängerbrücke

Der sogenannte "Hasensteg" ist eine aus Sandsteinquadern gemauerte Bogenbrücke. Diese zeigt im Mauerwerk ein hohes Maß an Witterungsschäden bis hin zu Verformungen, wodurch sich das Objekt als instabil erweist.

Cadolzburg

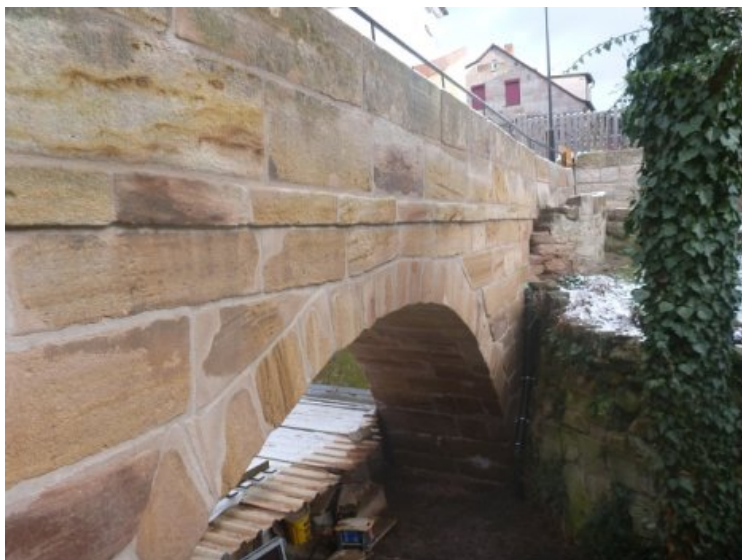
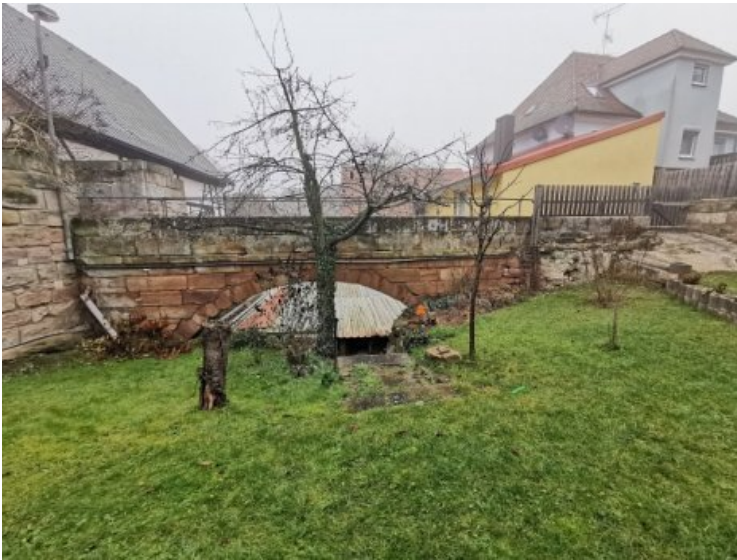
Die Brücke im Vorzustand: Es treten biogener Bewuchs, defekte Fugen, Risse im Mauerwerk und stark reduzierte Werksteine auf.

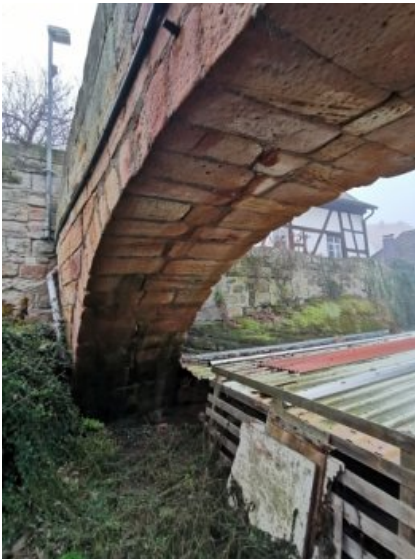
Die Unterseite der Brücke zeigt Risse, defekte Fugen und Algenbewuchs.

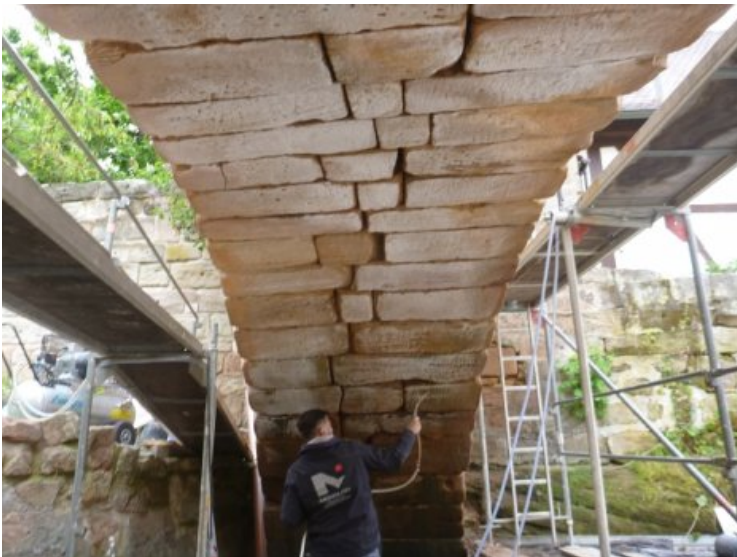
Nach dem Ausarbeiten der Fugen wurden diese gründlich gereinigt.

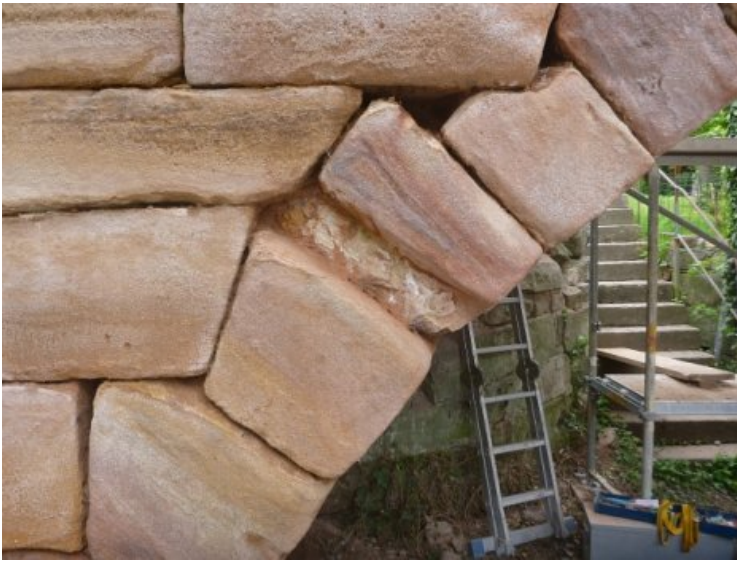
Auch defekte Altergänzung und mürbes Gestein wurden entfernt.

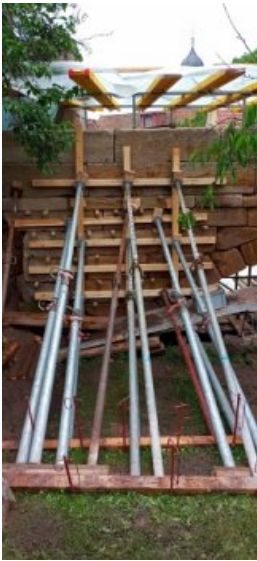
Das instabile Mauerwerk wurde durch eine Konstruktion aus Kanthölzern und Sprießen gesichert.

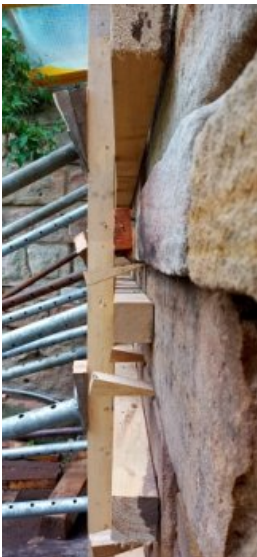
Durch etappenweises Drehen der Sprieße wurde die Mauerflucht wiederhergestellt. Die Quader wurden durch Keile in den Fugen gesichert.

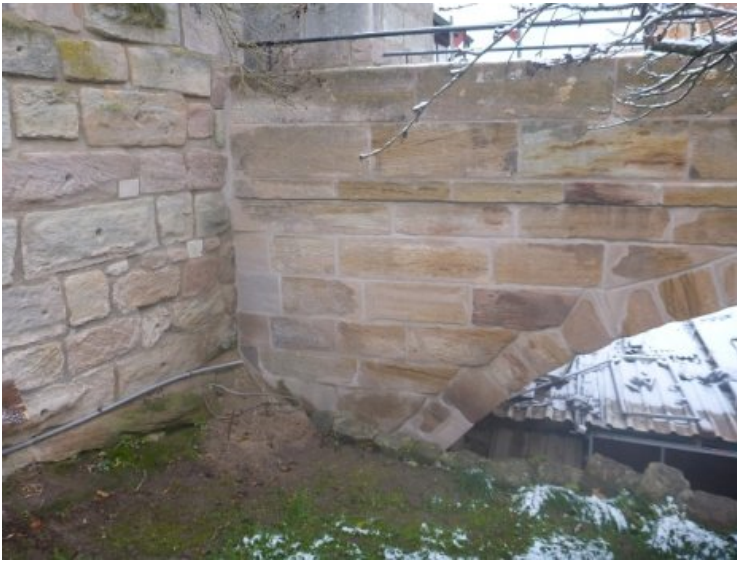
In großflächige Fehlstellen wurden Neuteile oder Vierungen eingesetzt, kleinere Schäden wurden mit Ergänzungsmörtel angepasst. Die Fugen wurden komplett ausgetauscht.

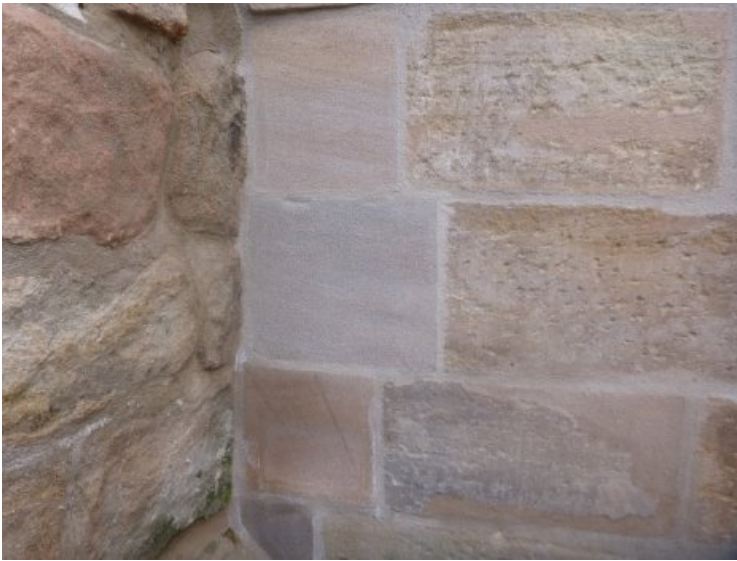
Im Anschlussbereich zur Mauer mussten nicht mehr konsolidierbare Quader mit Neuteilen ausgetauscht werden.

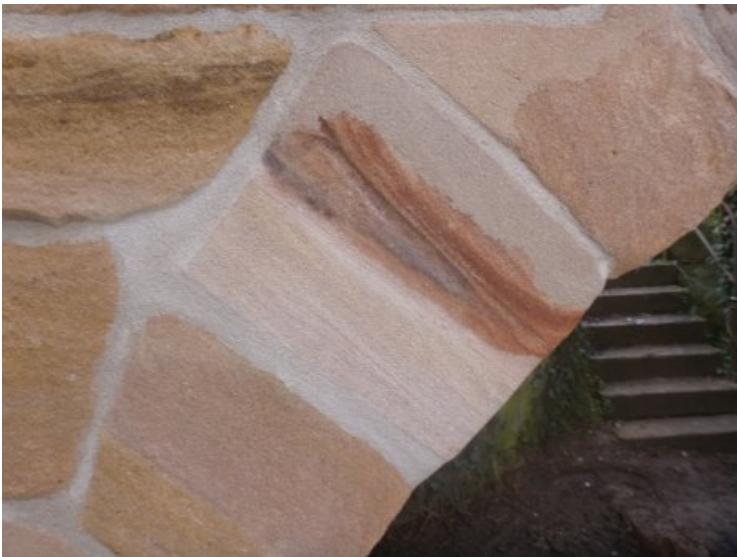
Detailansicht von Vierung und Ergänzung am Brückenbogen

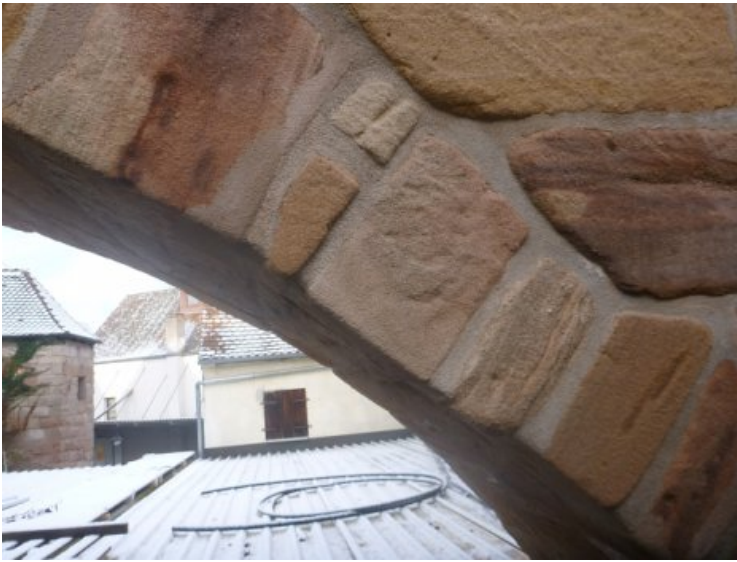
Detailansicht Neuverfugung und  
Ergänzung

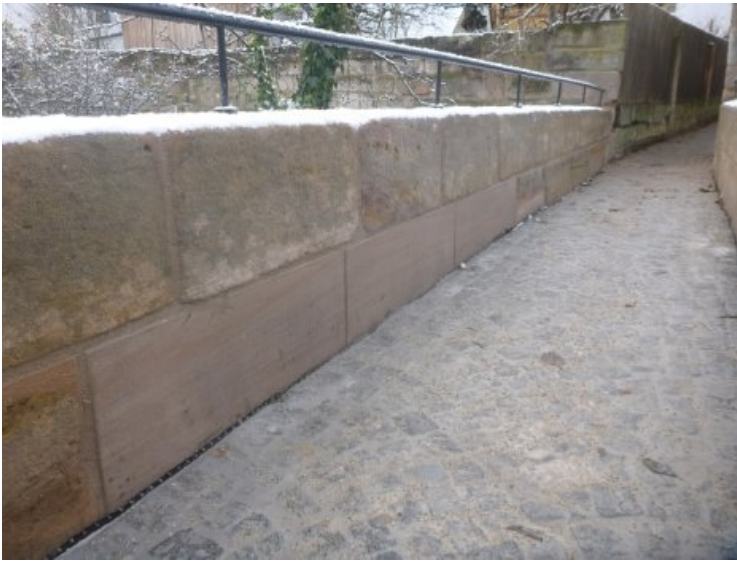
Fußgängerweg nach Abschluss der  
Maßnahmen
