REFERENZ

Steinerne Brücke

Bruckmandl
2015-2018

Das Restaurierungsziel der Bruckmandlskulptur im Zuge der umfangreichen Instandsetzung der Steinernen Brücke war der Substanzerhalt und die Sicherung des Bestandes durch Wiederherstellung von Wasserabläufen und die Arretierung gelockerter Teile bei gleichzeitiger Erzeugung einer gleichmäßigen und vervollständigten Gesamterscheinung.

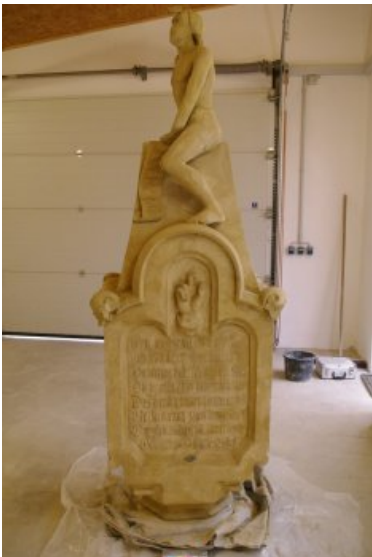
Die Figur Bruckmandl der Steinernen Brücke in Regensburg nach der Restaurierung.

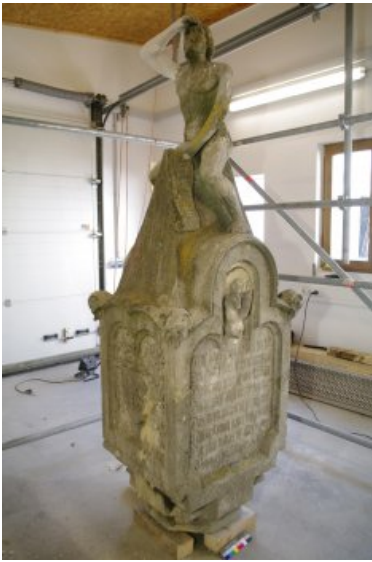
Die Figur Bruckmandl der Steinernen Brücke in Regensburg vor der Restaurierung.

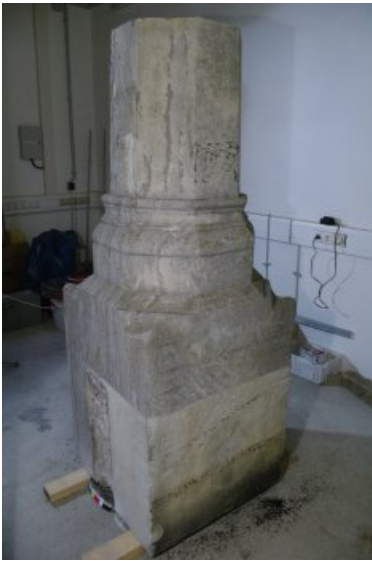
Der Säulenstumpf, auf dem die Skulptur sitzt, vor der Restaurierung.

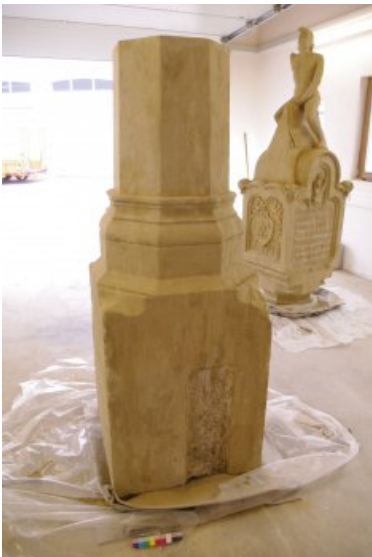
Der Säulenstumpf nach der Konservierung und Restaurierung.

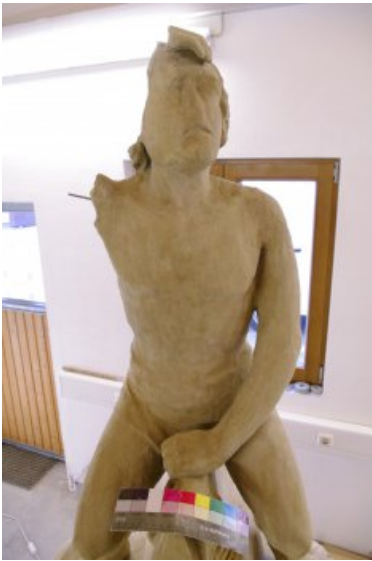
Die Skulptur nach der Konservierung und Restaurierung, hier noch vor der bauseitigen Armrekonstruktion.

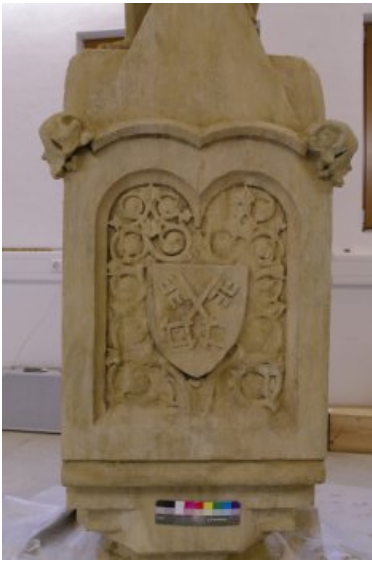
Der Sockel nach der Konservierung und Restaurierung.

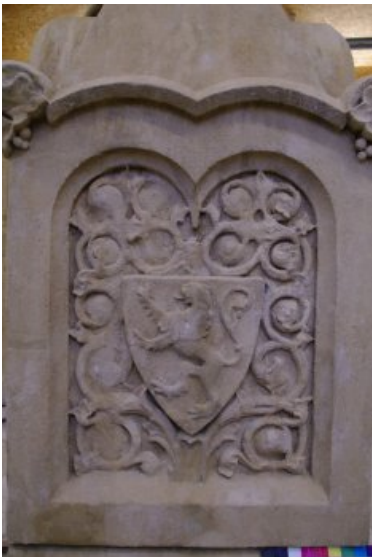
Nach der Konservierung und Restaurierung.
