Steinerne Brücke

Bruckmandl
2015-2018

Das Restaurierungsziel der Bruckmandlskulptur im Zuge der umfangreichen Instandsetzung der Steinernen Brücke war der Substanzerhalt und die Sicherung des Bestandes durch Wiederherstellung von Wasserabläufen und die Arretierung gelockerter Teile bei gleichzeitiger Erzeugung einer gleichmäßigen und vervollständigten Gesamterscheinung.

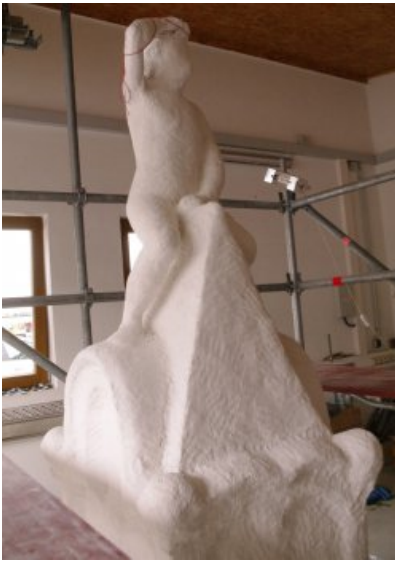
Zur Reinigung mit Wasserstoffperoxid wurde die Skulptur in Zellstoffkompressen eingepackt, die anschließend mit dem Oxidationsmittel getränkt wurden.

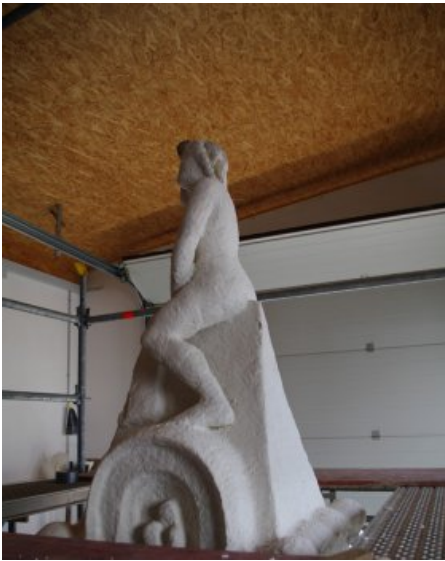
Die mit Ammoniumcarbonatkompressen eingepackte Skulptur zur Reduzierung von Sulfatverbindungen.

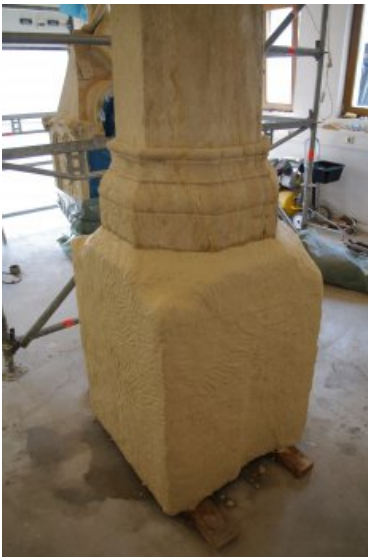
Zur Reduzierung bauschädlicher Salze wurde der Säulenstumpf mit Kompressen eingepackt.

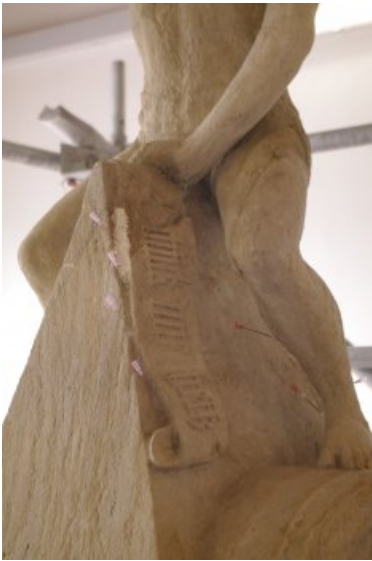
Zur Rissinjektion wurde der Riss mit Heißkleber und Ton abgedichtet. Als Packer wurden Kanülen eingeklebt.

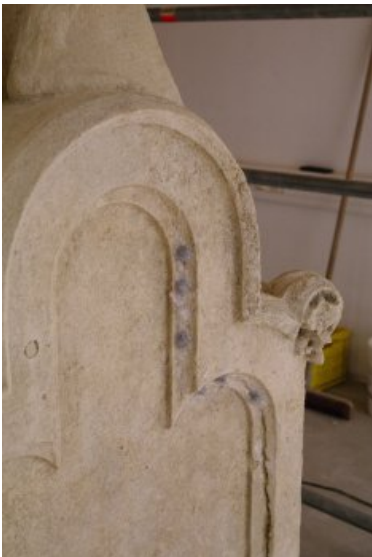
Zur Rissinjektion wurde der Riss mit Heißkleber abgedichtet. Als Packer wurden Kanülen eingeklebt.

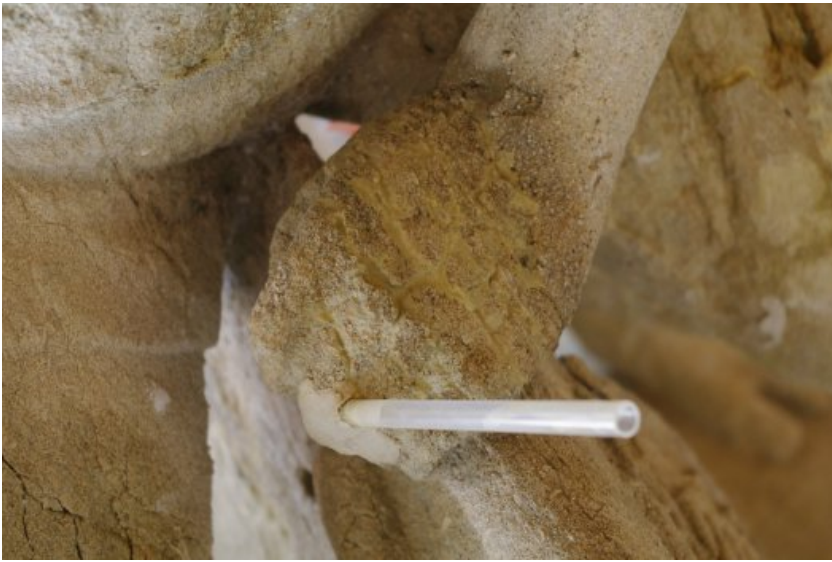
Die Risse wurden zur Injektion temporär mit Ton abgedichtet. Als Packer wurde ein Schlauchstück verwendet; hier ist das anstehende Injektionsgut zusehen.

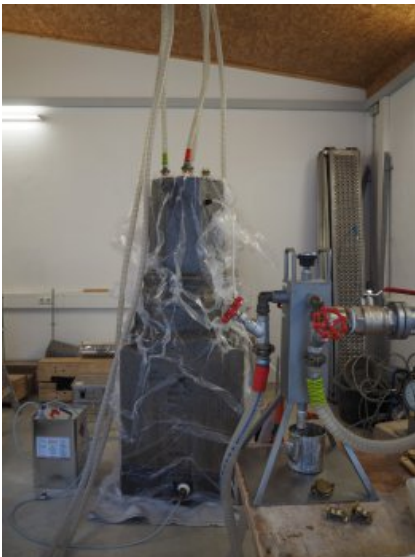
Während der Vakuum-Kreislauf-Festigung am Säulenstumpf.

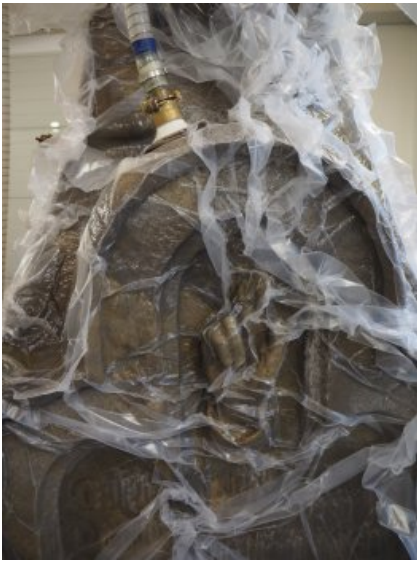
Während der Vakuum-Kreislauf-Festigung an der Skulptur.
