**Armeemuseum Ingolstadt (Depot), Skulptur eines Kriegers, 3  
Schriftplatten**

Skulptur, Schriftplatten  
2018-2018

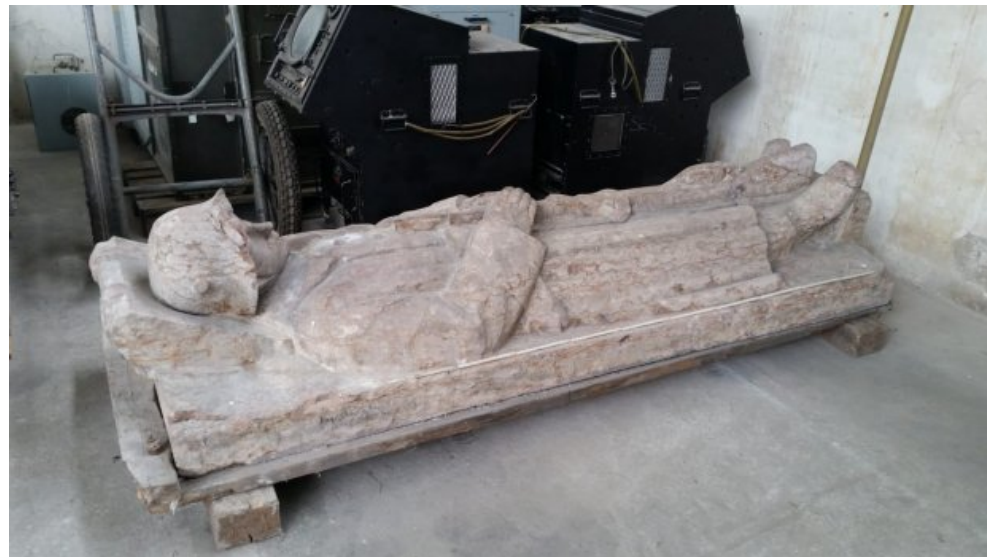
Der Krieger aus Rotmarmor, im  
Armeemuseum vor der  
Konservierung und Restaurierung.

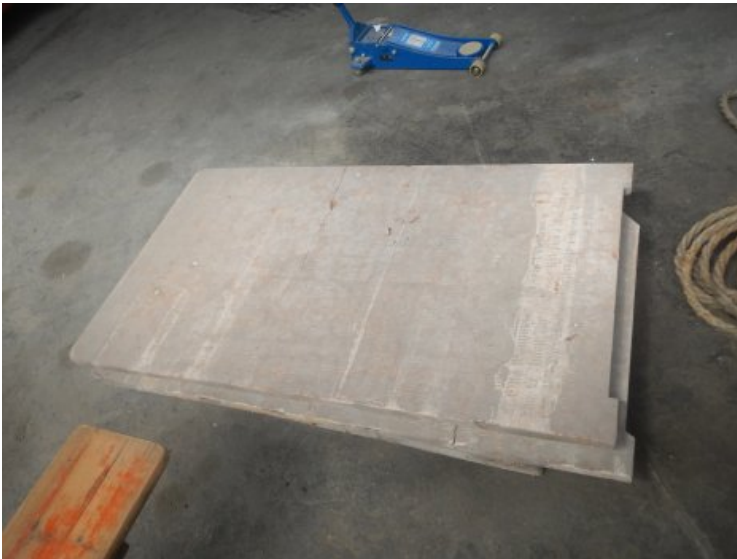
Zwei Schriftplatten aus Rotmarmor im Armeemuseum vor Transport und Restaurierung. Beide Platten waren bereits gebrochen.
