REFERENZ

Armeemuseum Ingolstadt (Depot), Skulptur eines Kriegers, 3 Schriftplatten

Skulptur, Schriftplatten
2018-2018

Das Ziel der Restaurierung der Kriegerskulptur sowie der drei Schriftplatten aus Rotmarmor war der Substanzerhalt sowie Wiederherstellung eines einheitlichen Gesamtbildes.

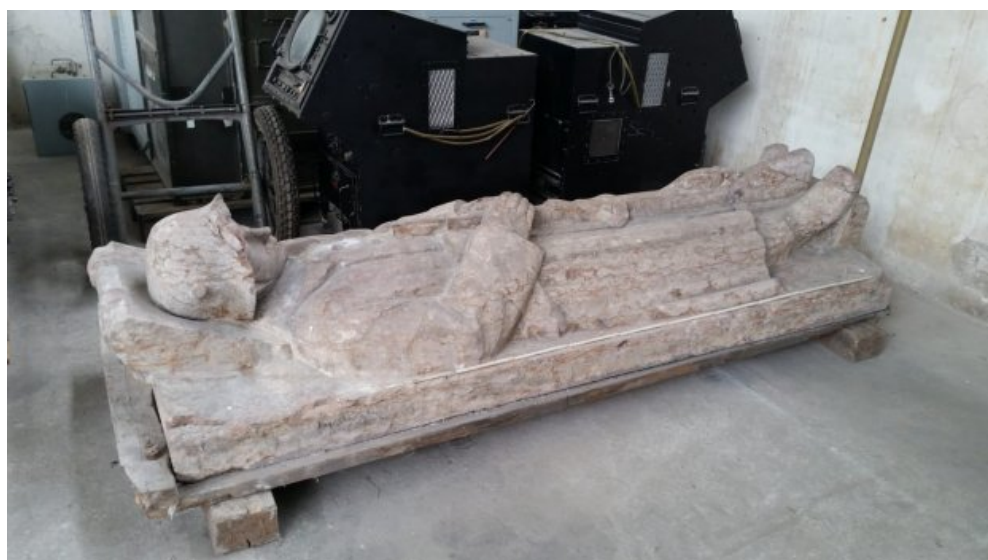
Der Krieger aus Rotmarmor, im Armeemuseum vor der Konservierung und Restaurierung.

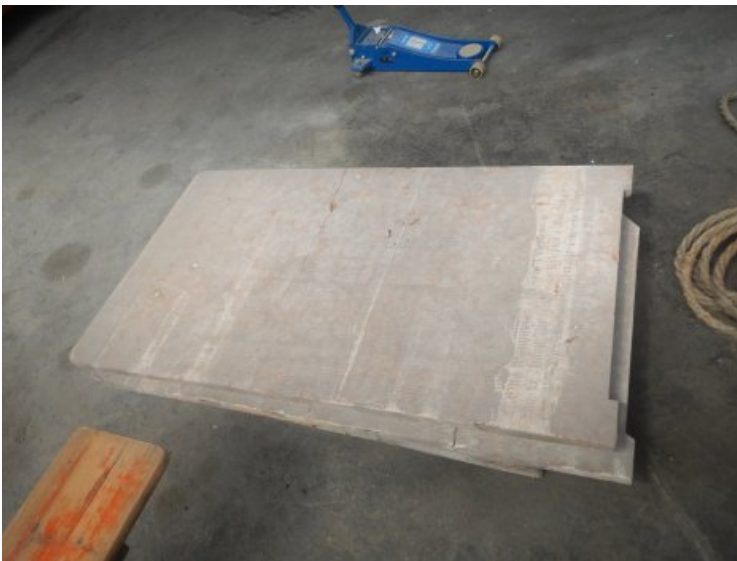
Zwei Schriftplatten aus Rotmarmor im Armeemuseum vor Transport und Restaurierung. Beide Platten waren bereits gebrochen.
