REFERENZ

Parkanlage Theresienstein (über dem östlichen See beim Eichelberg)

Polygonale Brüstung mit drei Balusterfeldern
2015-2015

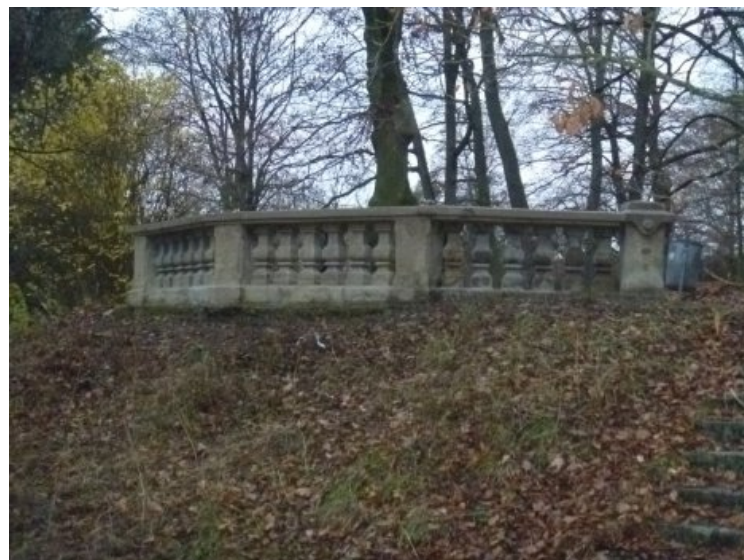
Die polygonale Brüstung mit drei Balusterfeldern nach der Restaurierung.

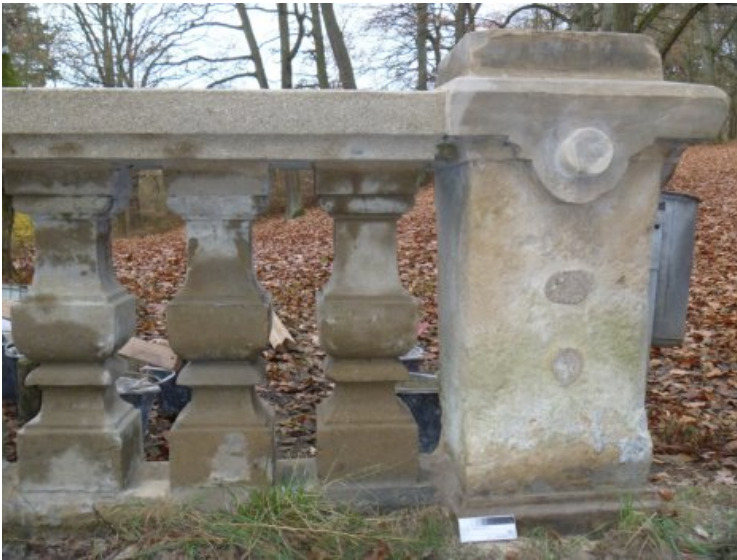
An der Brüstung bestehen Sockel, Postamente und ein Teil der Baluster aus Sandstein, der andere Teil der Baluster und Handlauf sind aus Kunststein.

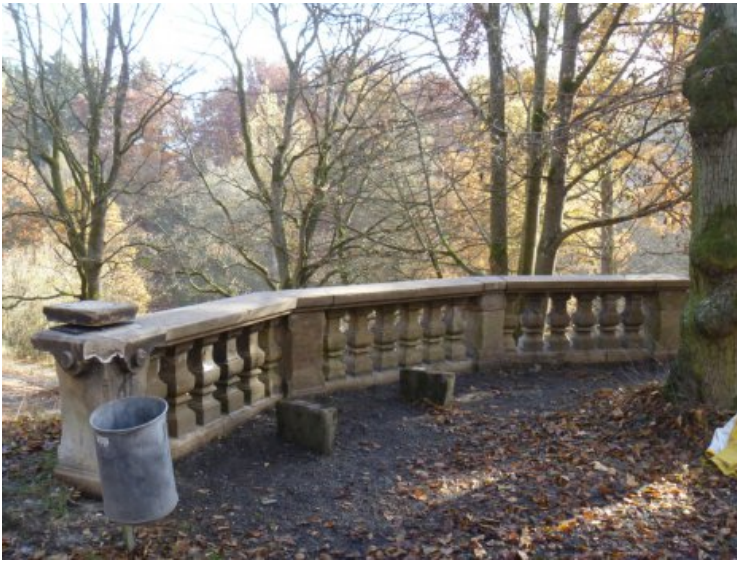
Nach Reinigen und Ausarbeiten defekter Bereiche - die Fehlstellen, Risse und Fugen sind noch nicht geschlossen.

- Reinigung mit Heißdampf- Hochdruck- Reiniger
- Krustenreduzierung mit der rotec-Wirbelstrahl-Reinigungstechnik
- Partielle Festigung mit Kieselsäureester
- Schlämmen von schuppenden Oberflächen
- Riss- und Schaleninjektion, Risssschließung und Anböschung am Sandstein sowie an Handlauf und Balustern aus Kunststein
- Ergänzen von Fehlstellen mit Steinersatzmörtel am Sandstein und Kunststein
- Defekte Fugen öffnen und schließen

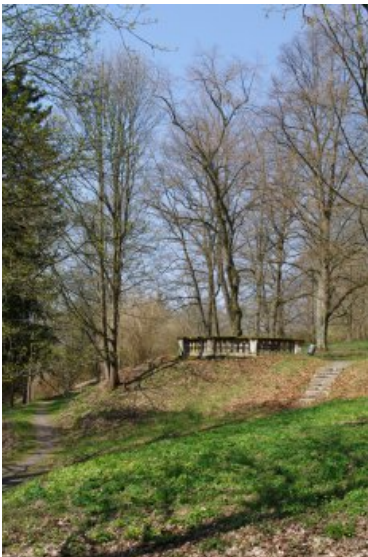
Die Brüstung über dem östlichen See beim Eichelberg in der Parkanlage Theresienstein in Hof vor der Restaurierung.
