REFERENZ

**Parkanlage Theresienstein (über dem östlichen See beim Eichelberg)**

Polygonale Brüstung mit drei Balusterfeldern  
2015-2015

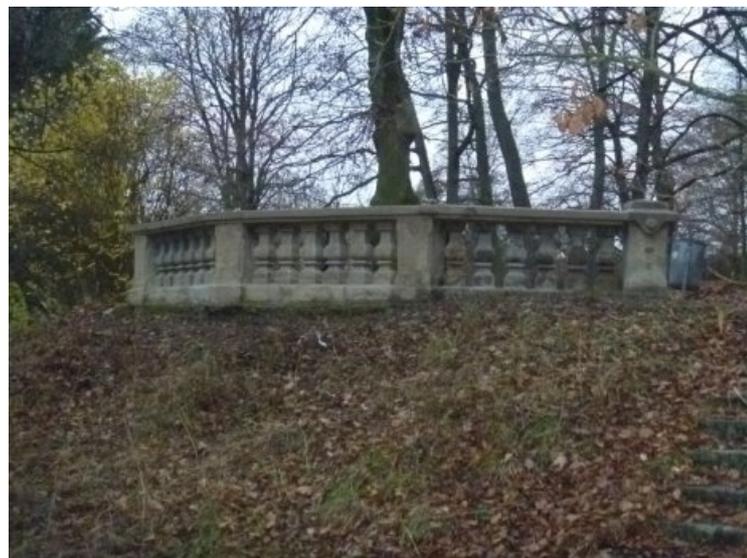
Die polygonale Brüstung mit drei Balusterfeldern nach der Restaurierung.

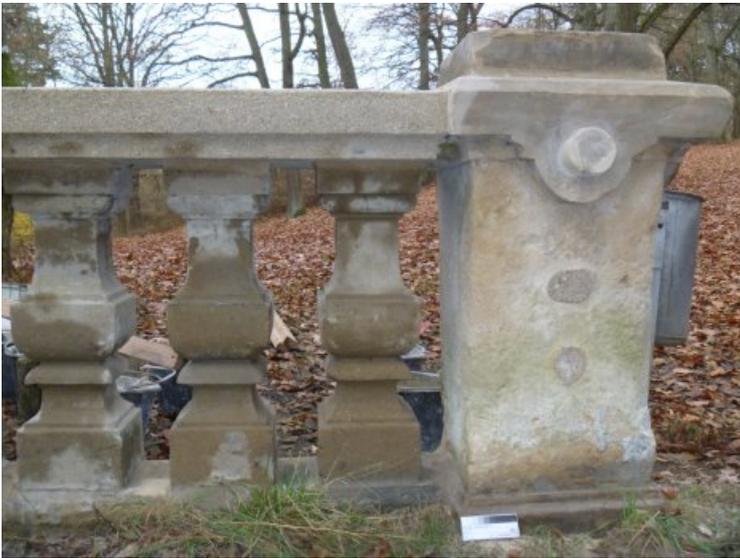
An der Brüstung bestehen Sockel, Postamente und ein Teil der Baluster aus Sandstein, der andere Teil der Baluster und Handlauf sind aus Kunststein.

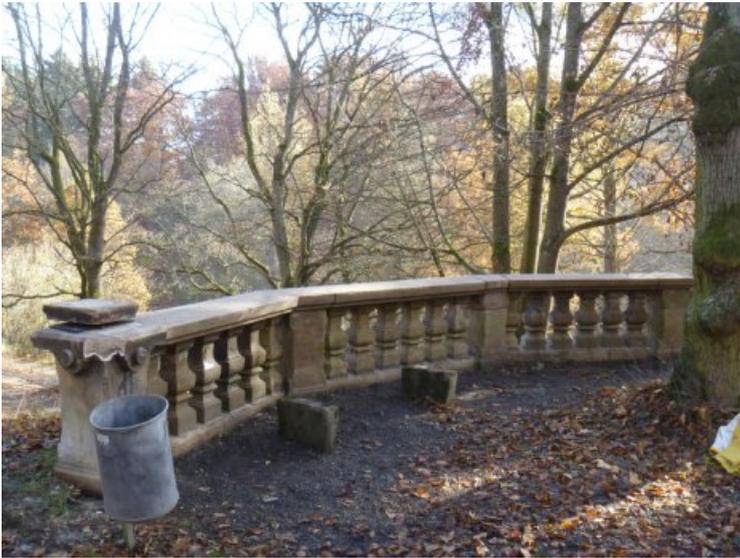
Nach Reinigen und Ausarbeiten defekter Bereiche - die Fehlstellen, Risse und Fugen sind noch nicht geschlossen.

- Reinigung mit Heißdampf- Hochdruck- Reiniger
- Krustenreduzierung mit der rotec-Wirbelstrahl-Reinigungstechnik
- Partielle Festigung mit Kieselsäureester
- Schlämmen von schuppenden Oberflächen
- Riss- und Schaleninjektion, Risssschließung und Anböschung am Sandstein sowie an Handlauf und Balustern aus Kunststein
- Ergänzen von Fehlstellen mit Steinersatzmörtel am Sandstein und Kunststein
- Defekte Fugen öffnen und schließen

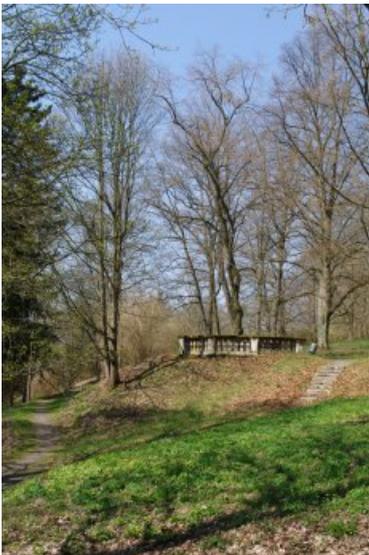
Die Brüstung über dem östlichen See beim Eichelberg in der Parkanlage Theresienstein in Hof vor der Restaurierung.
