REFERENZ

**Krematorium Hof**

Blumenkübel und Untersetzer  
2018-2018

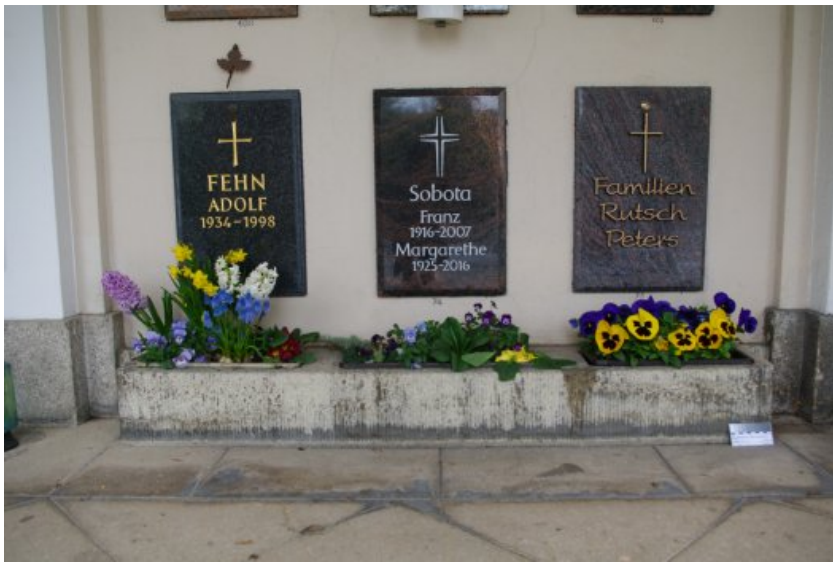
Vorzustand: Blumenkübel aus Kunststein mit Einpflanzungen vor der Maßnahme. Ein langer Riss, Krusten sowie Mikrobiologie sind erkennbar.

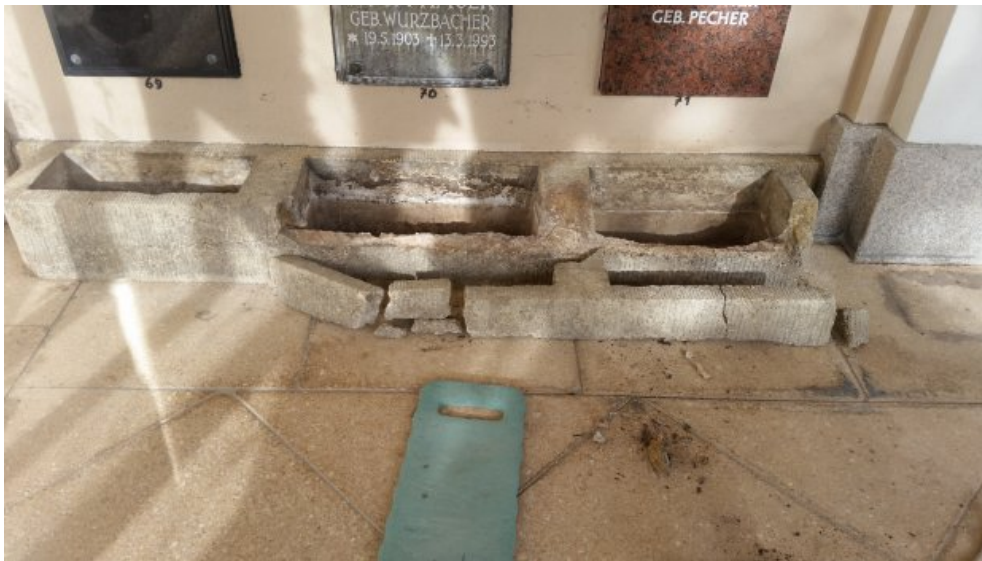
Zwischenzustand: Abbau der durch den Riss entstandenen Bruchstücke.

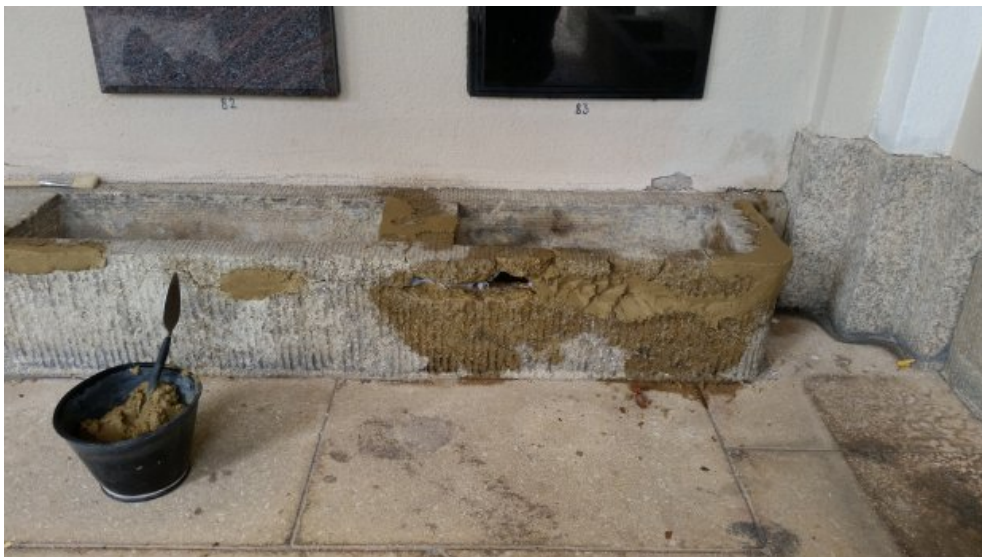
Zwischenzustand: Detail vom Ergänzungsprozess und Rissverschluss eines Blumenkübels mit mineralischer Ersatzmasse.

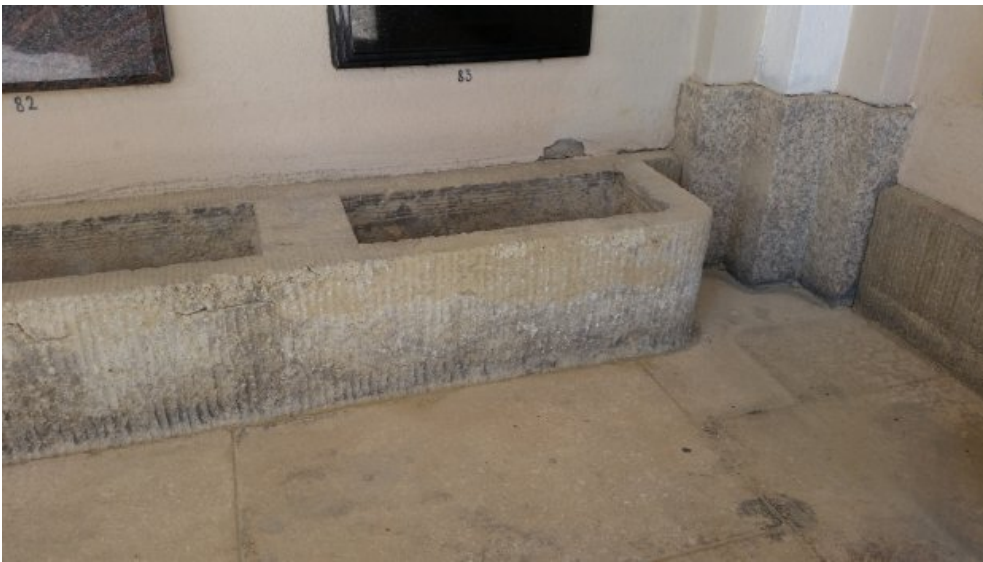
Zwischenzustand: Betonkübel nach Überarbeitung der Mörtelergänzung.

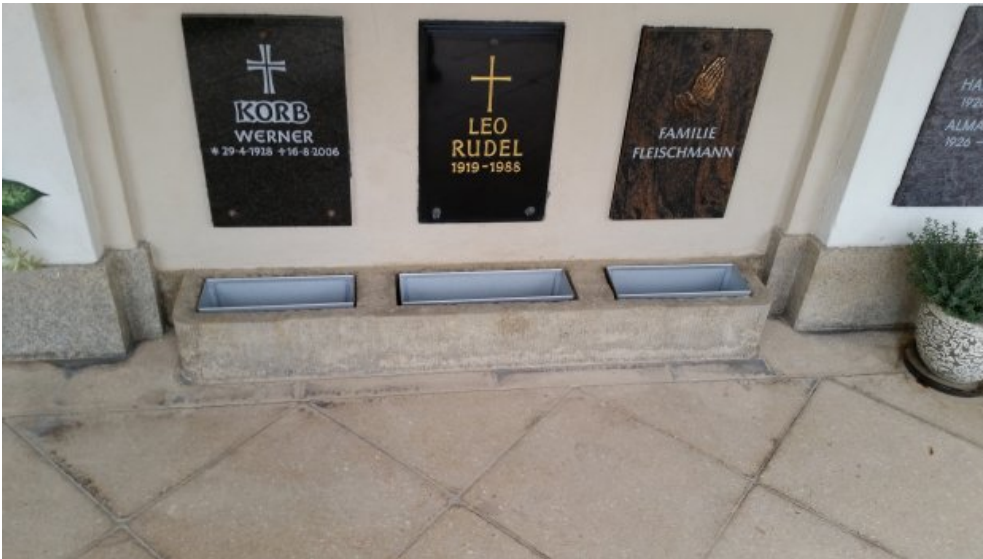
Zwischenzustand: Die restaurierten Blumenkübel mit einsetzten, neu gefertigten Metallpflanzkübeln.

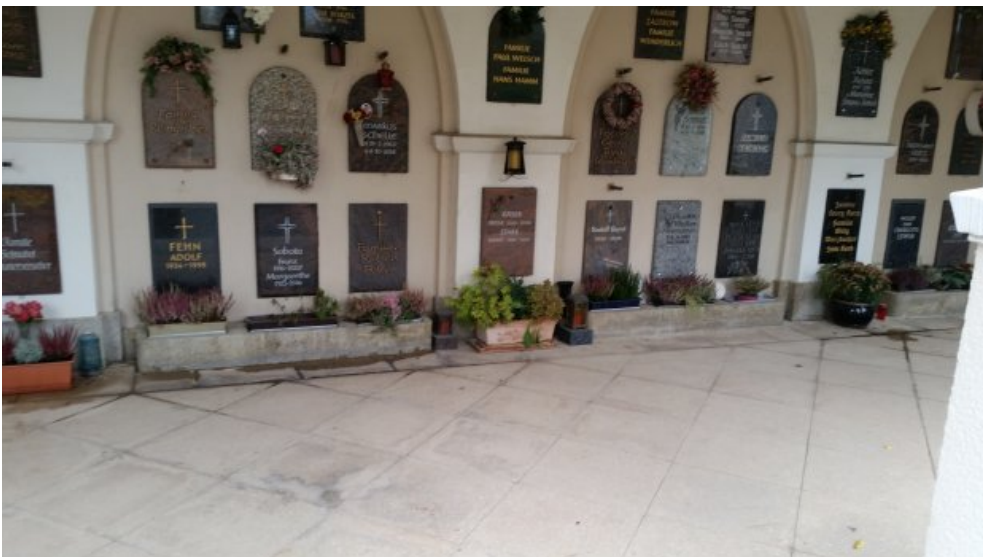
Nachzustand: Betonkübel nach der Maßnahme mit Bepflanzung.
