REFERENZ

Dürer-Pirckheimer-Brunnen

2023-2023

Auf Basis eines vorab erstellten Zustandsberichtes sind die Ziele für die Konservierung und Restaurierung des Dürer-Pirckheimer-Brunnens definierbar.

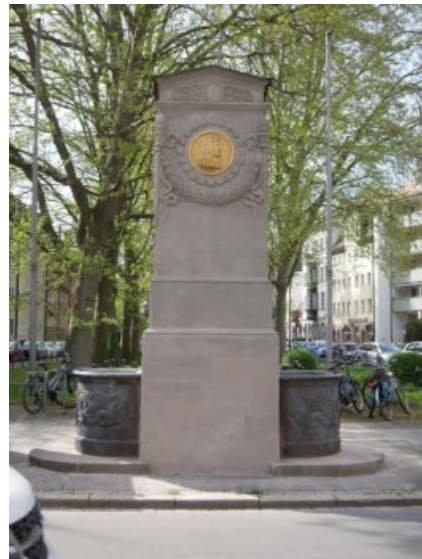
Die Ostseite des Brunnens mit dem
Wappenbild Dürers nach der
Restaurierung.

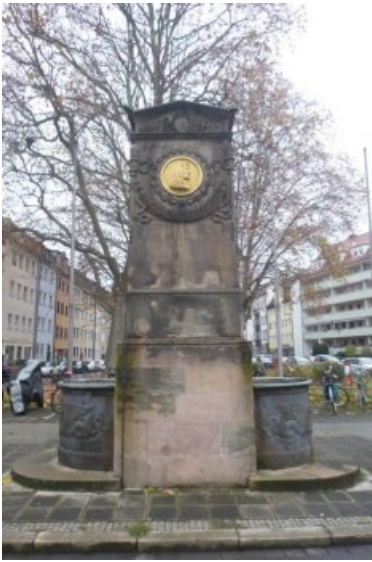
Die Ostseite im Vorzustand.

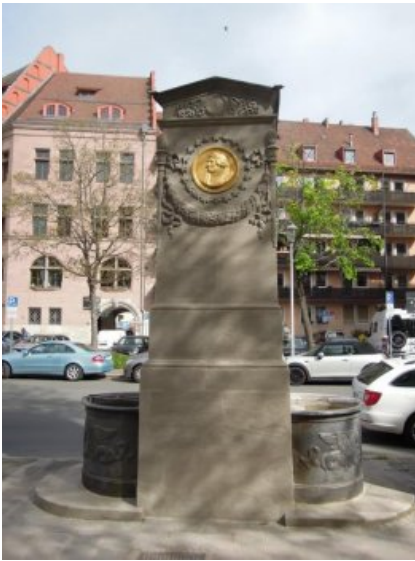
Auf der Westseite ist das Abbild Pirkheimers dargestellt.

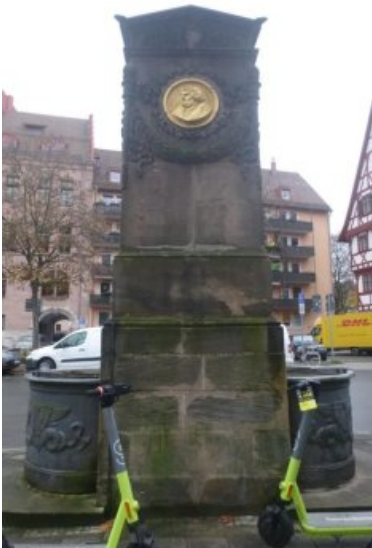
Die Westseite vor Beginn der Maßnahmen.

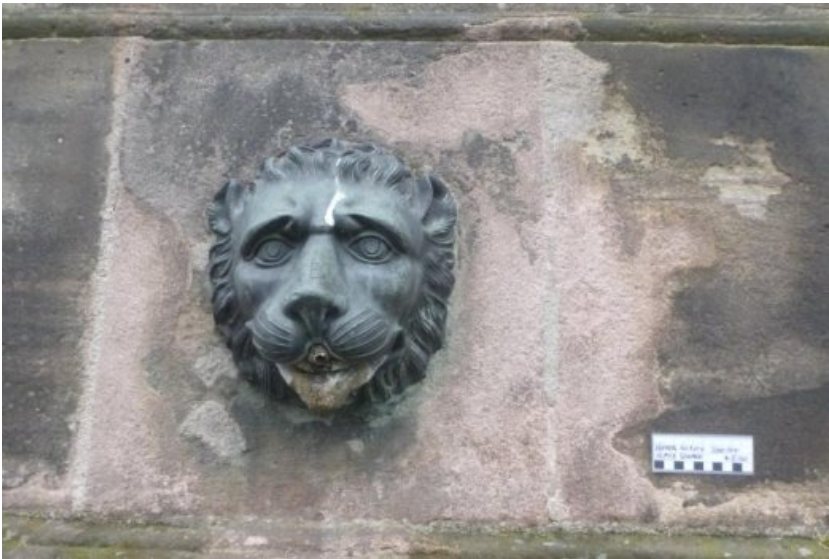
Die Oberflachen wiesen im Vorzustand Verschmutzungen, Verkrustungen sowie oberflachenparallele Ablosungen auf.

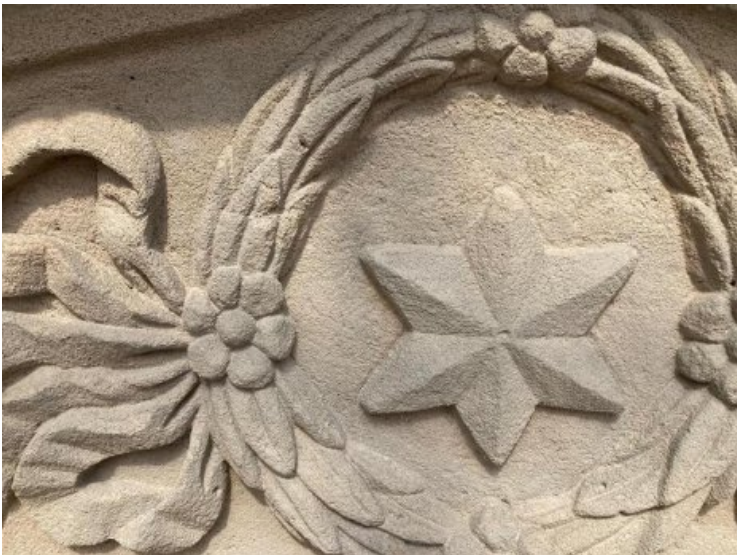
Die Ornamentik tritt wieder deutlich hervor.
