**Dürer-Pirckheimer-Brunnen**

Auf Basis eines vorab erstellten Zustandsberichtes sind die Ziele für die Konservierung und Restaurierung des Dürer-Pirckheimer-Brunnens definierbar.

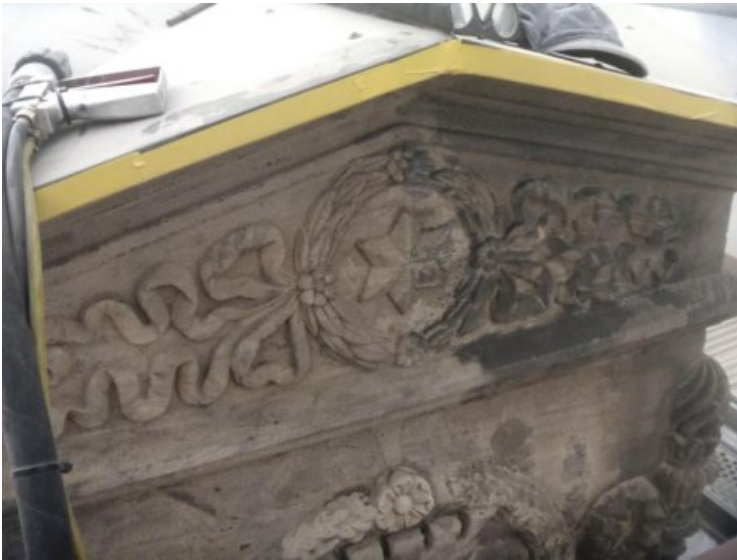
Die Ornamentik tritt wieder deutlich hervor.
