REFERENZ

Bildstock am Wegkreuz

2020-2020

Haundorf

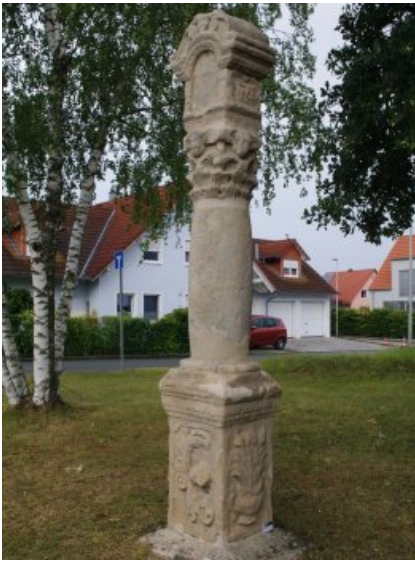
Der Bildstock an der Kreuzung von Kapellenstraße und Krohäckerstraße nach Wiedererrichtung, Reinigung und Fehlstellenbehandlung.

Die Bruchstücke wurden in der Werkstatt gereinigt und wieder miteinander verbunden, so dass der Bildstock an seinem ursprünglichen Standort rekonstruiert werden konnte. Durch die einzeln durchgeführten Restaurierungs- und Pflegemaßnahmen am Rhätsandstein, konnte ein einheitliches Gesamtbild des Steinmonuments erreicht werden.

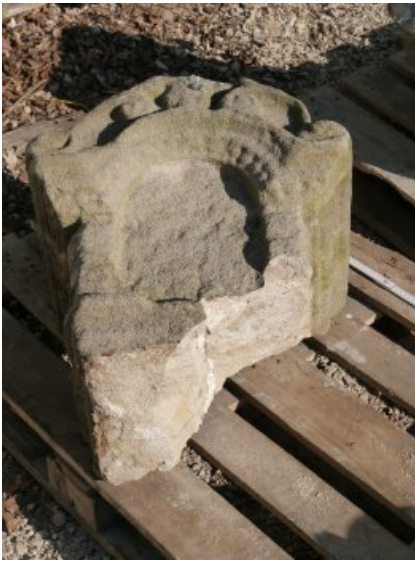
Erstes Fragment des Aufsatzes.

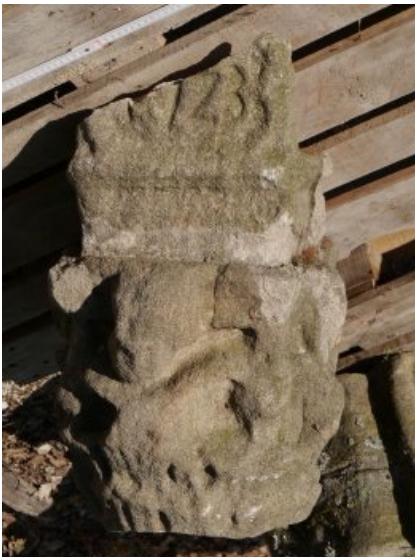
Zweites Fragment des Aufsatzes mit Jahreszahl.
