REFERENZ

Kruzifix am Laurenziplatz

Kreuz mit Aufsatz, Corpus, Sockel und Stufenanlage
2024-2024

Die lebensgroße Darstellung des gekreuzigten Christus an massivem steinernen Kreuz auf Sockel und Stufenanlage am Laurenziplatz in Bamberg wurde 1883 von Michael Pförtsch im historistischen Stil geschaffen.

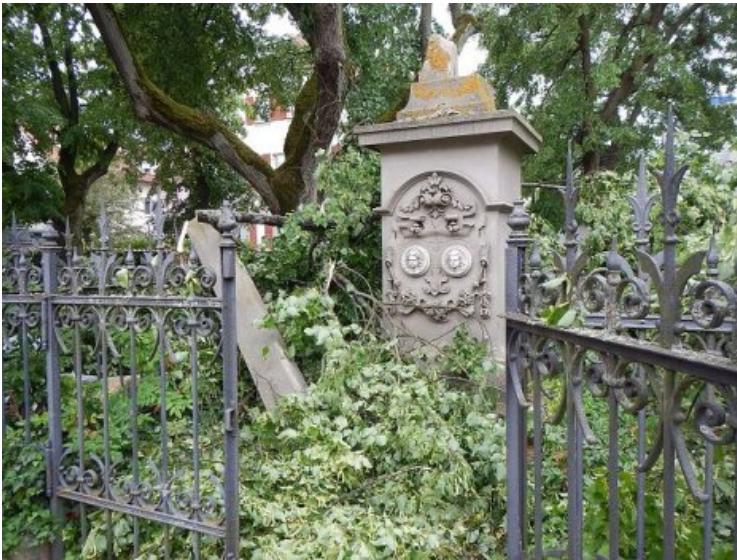
Blick auf die vom Sturm verursachten Schäden - der Sockel wurde verschont, Kreuz und Christus-Darstellung sind auf dem Boden zerbrochen.

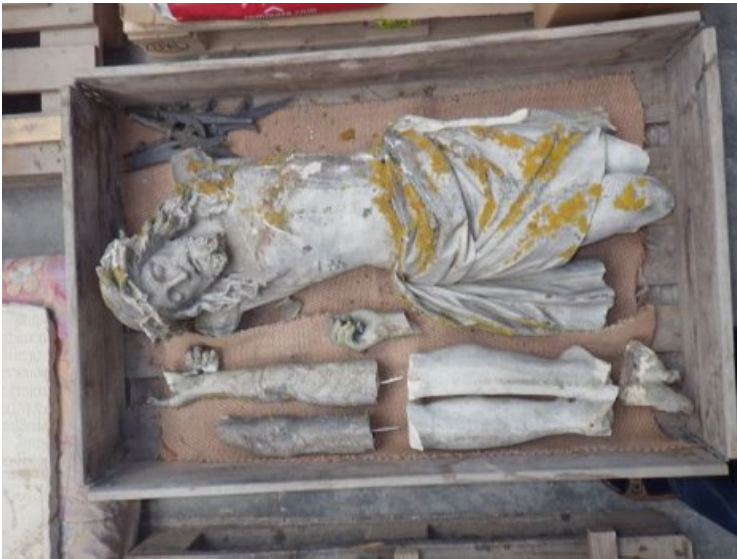
Die größeren Bruchstücke der Christus-Figur konnten sichergestellt und in einer Kiste zur Werkstatt der Firma transportiert werden.

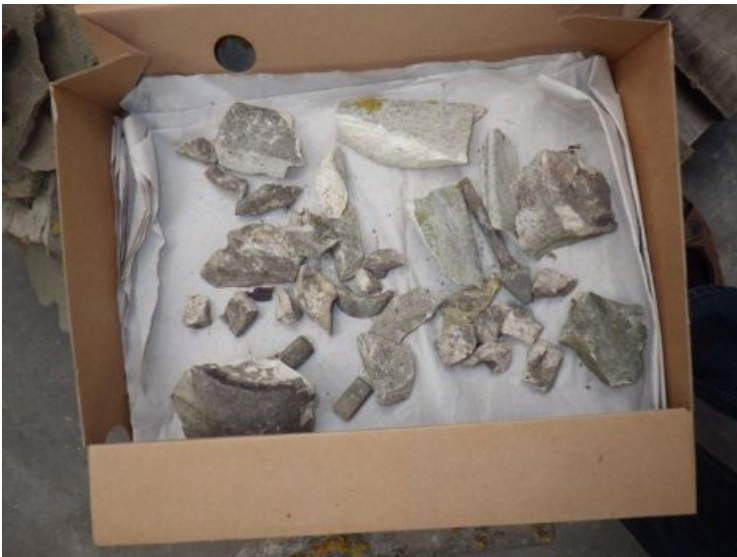
Auch zahlreiche kleinere Einzelteile konnten geborgen und zur Restaurierung in die Werkstatt gebracht werden.

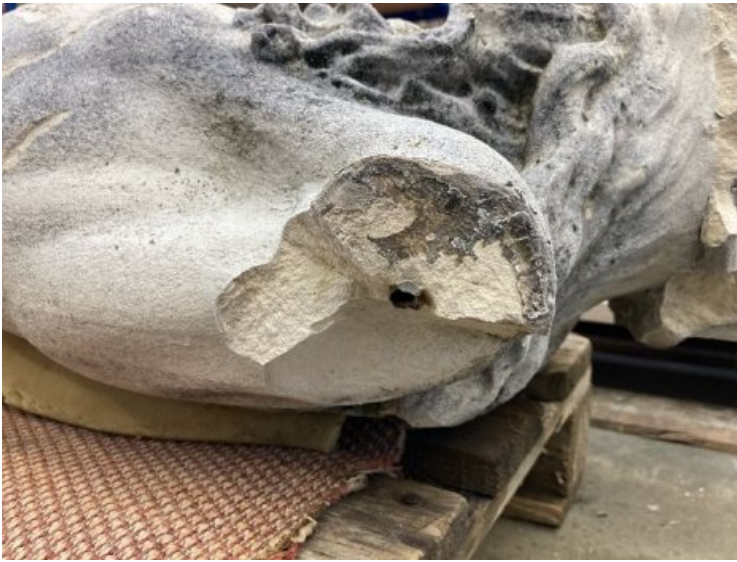
Detailaufnahme der Bruchstelle an einem der Arme nach der Reinigung.

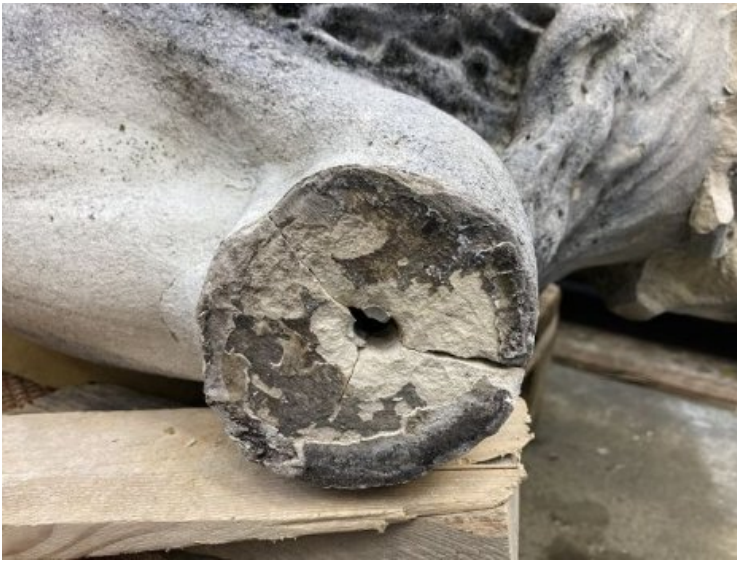
Gleiche Ansicht der Nahaufnahme mit wieder angeklebten Bruchstücken. Das Loch diente - wie auch bereits zuvor - zur Befestigung am Corpus mittels Gewindestange.

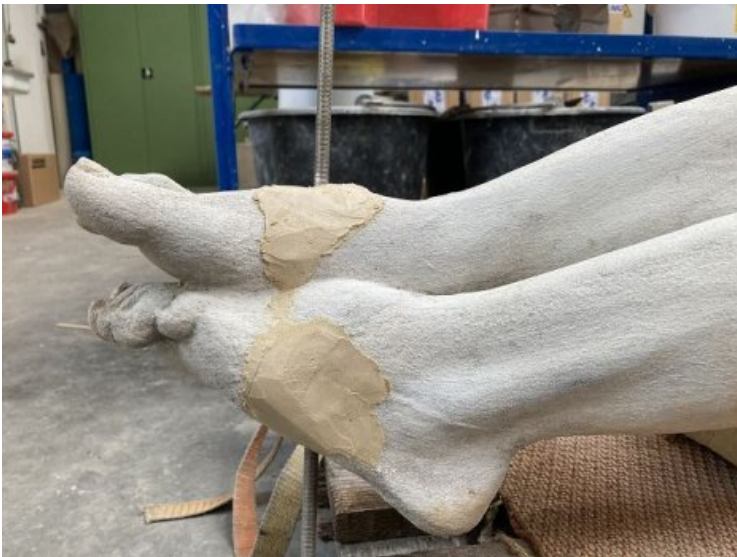
Einige kleinere Fehlstellen an den Füßen wurden mit Steinersatzmasse ergänzt. Hier ein Arbeitsfoto mit über Niveau angebrachtem Mörtel, der nach einem Antrocknen auf den Bestand angepasst wird.

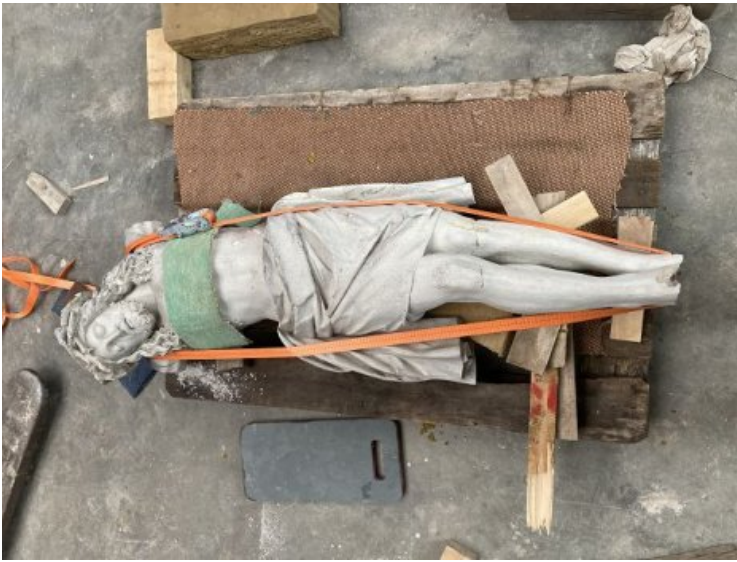
Anblick des Corpus von oben nach der Verklebung der Beine. Die Gurte dienen als temporäre Sicherung während der Trocknung der Klebmasse.

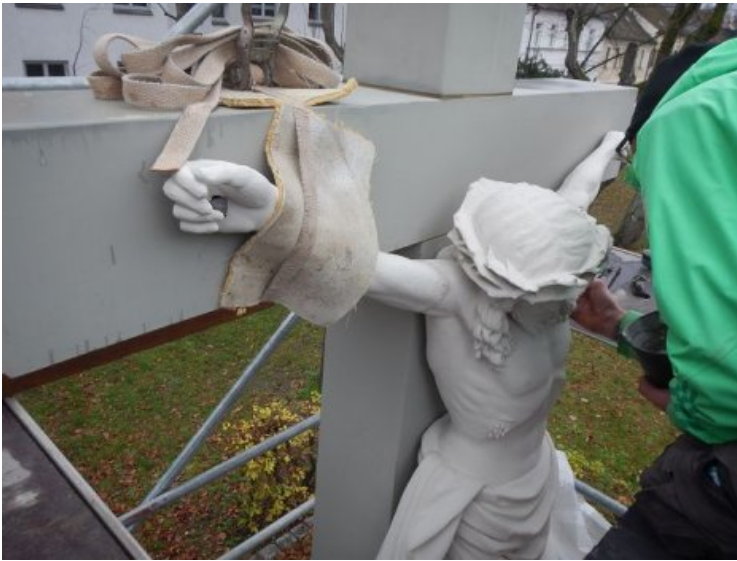
Blick über die Schulter während der Montage des Christus-Figur vor Ort am Laurenziplatz.

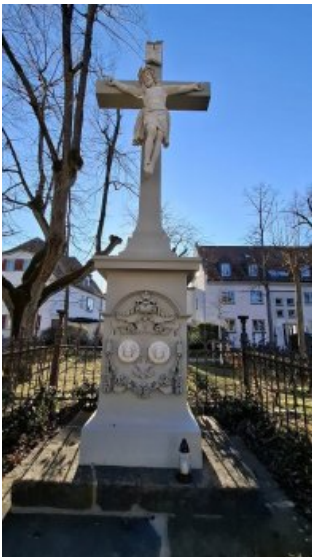
Vollständig wiederhergestelltes Objekt in der Gesamtansicht von vorne.

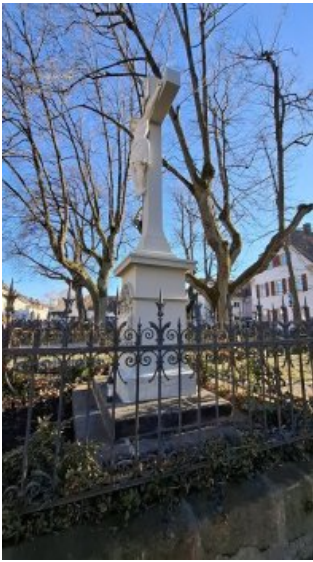
Blick auf die (vom Betrachter aus) rechte Seite des Objektes nach dem Beenden aller Maßnahmen.
