Kath. Pfarrkirche St. Vitus

Bodenbelag und Taufstein
2020-2020

Anlass zu den Arbeiten gab die erwünschte Änderung der baulichen Situation der Chorstufe. Zudem sollte der Taufstein neu versetzt werden.

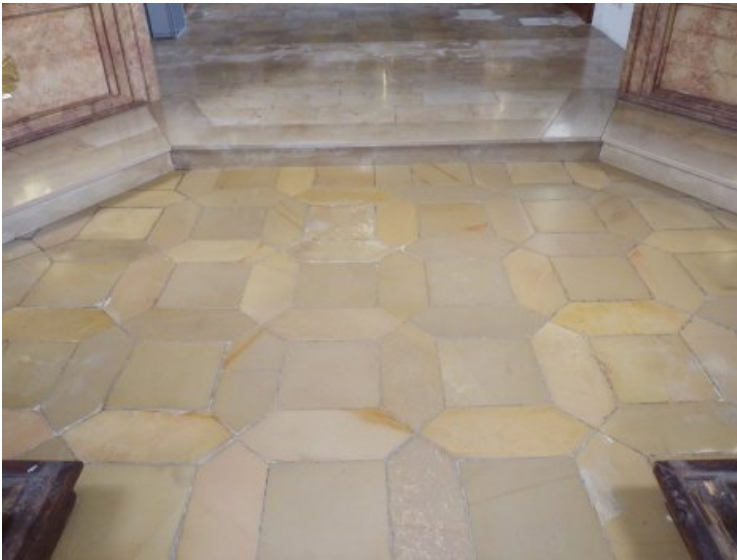
Zustand vor Beginn der Arbeiten. Die nachträglich hinzugefügten Podeste vor den Seitenaltären sollten zurückgebaut werden.

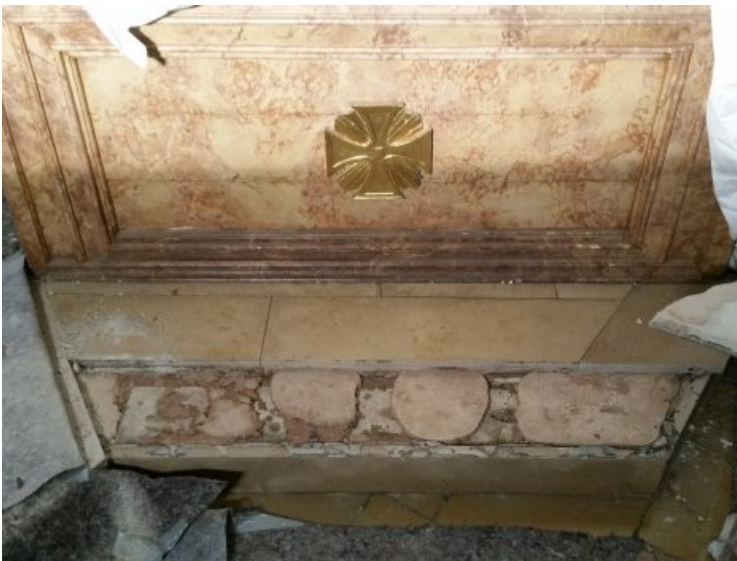
Rechtes Podest nach Abnahme der Trittstufe.

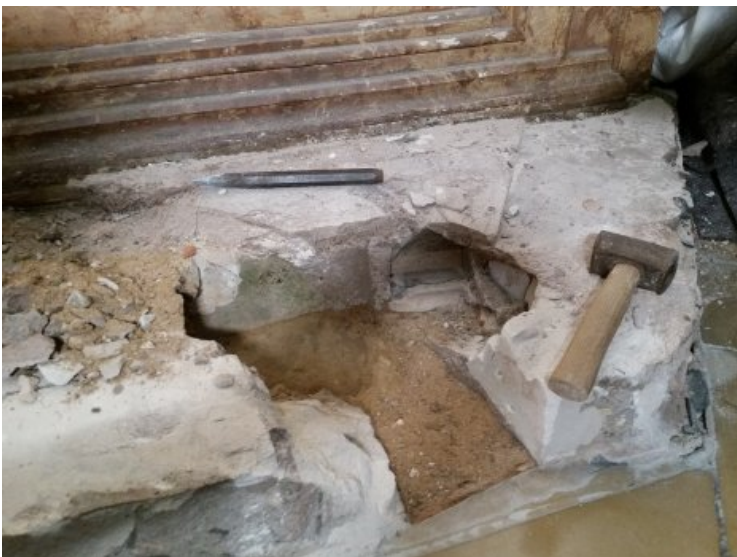
Während des Abbaus des Unterbaus aus Kalkzementsteinen.

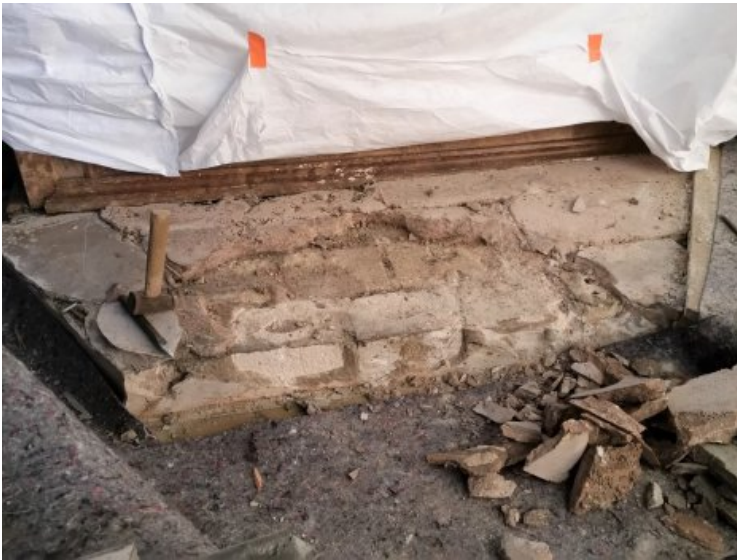
Linkes Podest nach Abnahme der Kalksteinplatten.

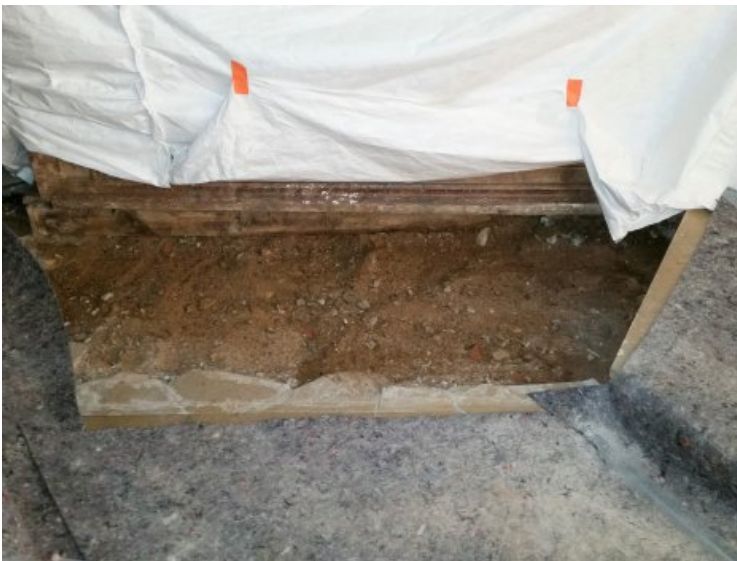
Zustand nach vollständigem Rückbau des linken Podestes.

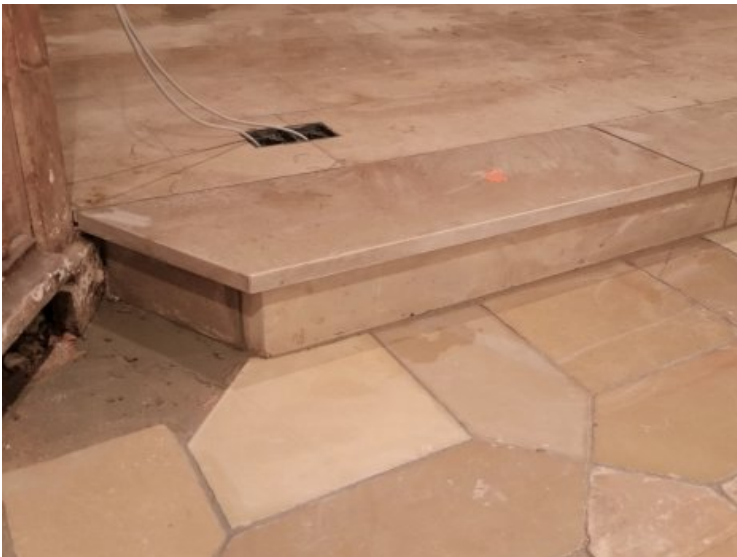
Neu versetzte Chorstufe mit ergänztem Bodenbelag, die Fehlstelle im linken Bildteil wird später von einem hölzernen Trittpodest überdeckt.

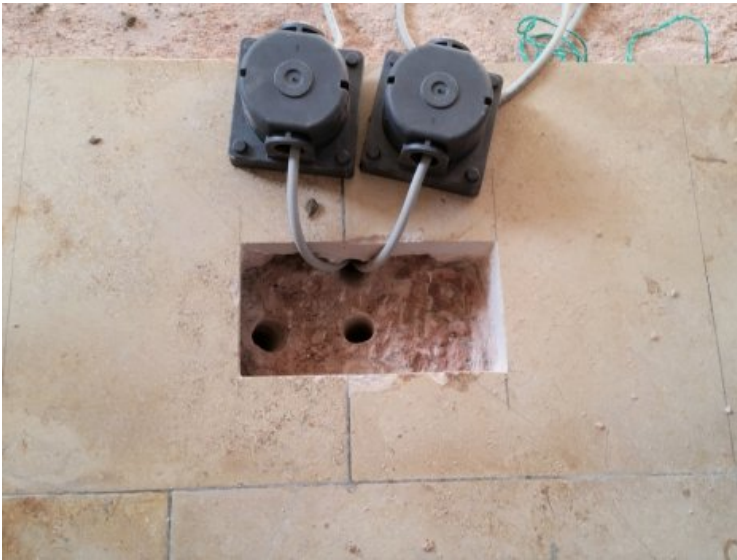
Arbeitsfoto: Zusätzlich wurden
Zuarbeiten zur TGA ausgeführt.

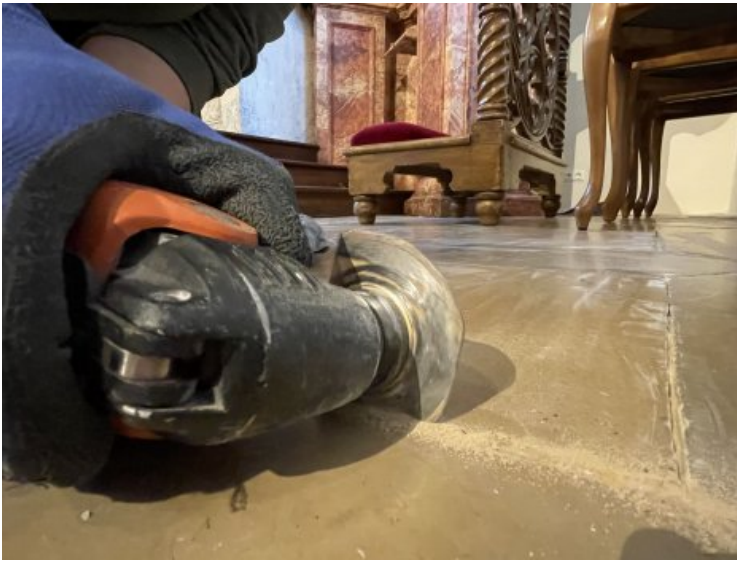
Defekte, gerissene oder stark zurückgewitterte Fugen wurden bis zu einer Tiefe von 15 mm mit einem oszillierenden Schneidwerkzeug geöffnet.
