**Neischlhöhle**

Rekonstruktion einer Juragrotte  
2018-2018

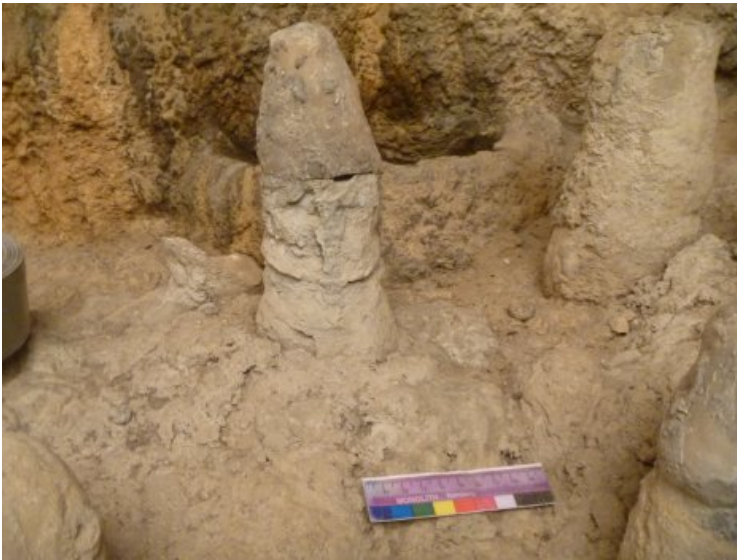
Vorsichtige Abnahme des Bruchstückes.

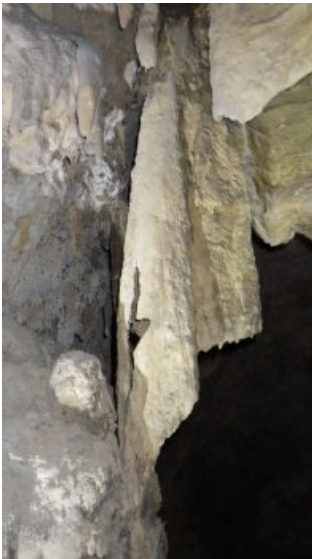
Zur zusätzlichen Sicherung wurde das Bruchstück mit in Bohrlöchern eingebrachten Gewindestäben vernadelt und abschließend der Riss verschlossen.

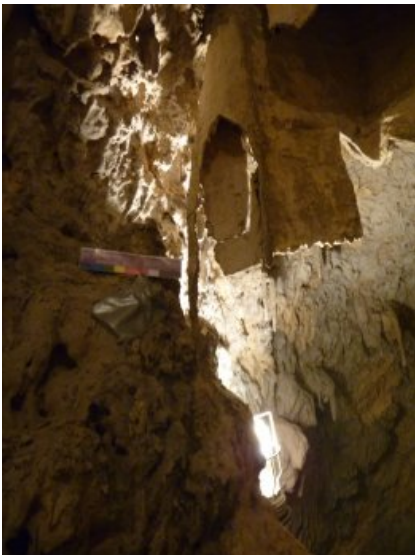
Defekte Putzoberflächen in der Neischlhöhle im Botanischen Garten in Erlangen.

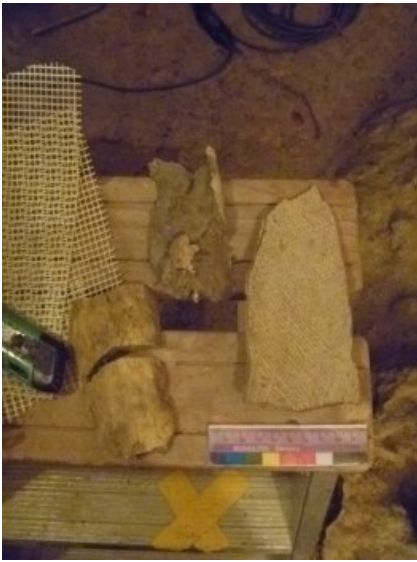
Abnahme von defekten Putzen.

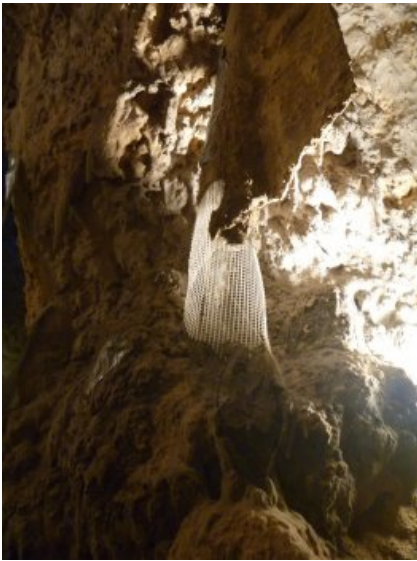
Zum Replazieren der Putzschaalen wurde Putzgewebe und die abgenommenen Putzstücke wieder verwendet.

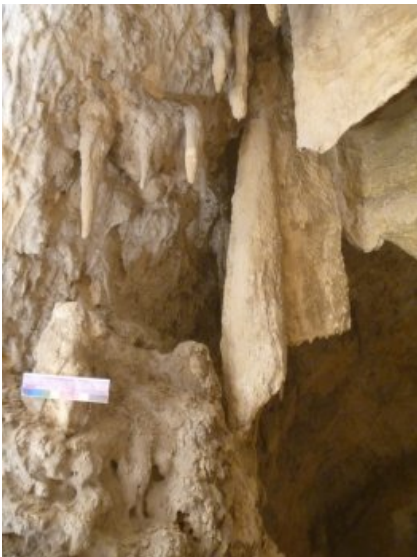
Als Unterkonstruktion wurde neues Putzgewebe eingeklebt.

Nach Ergänzung des defekten Bereiches entsprechend der Umgebung.
