REFERENZ

Neischlhöhle

Rekonstruktion einer Juragrotte
2018-2018

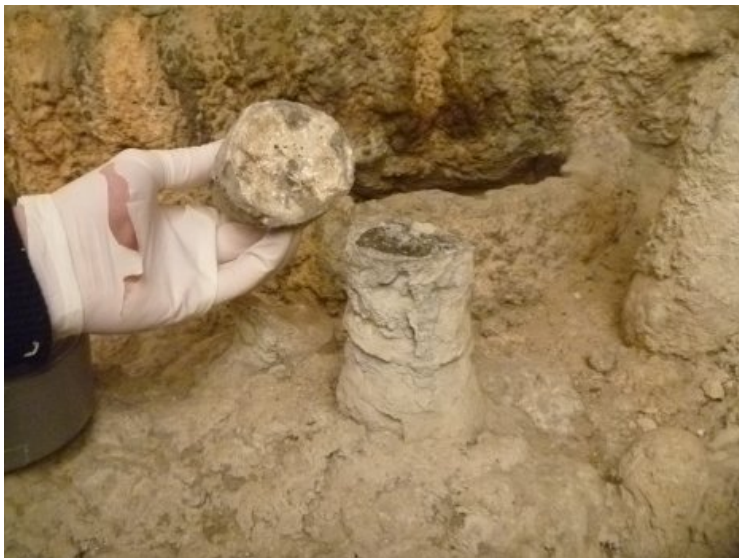
Vorsichtige Abnahme des Bruchstückes.
