## REFERENZ

### Kleiner Rosengarten

Vier Figuren und ein Wandbrunnen  
2021-2021

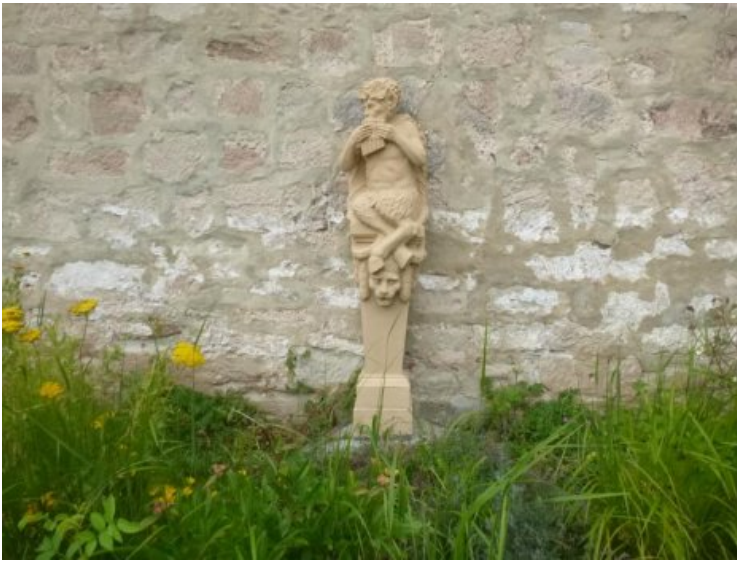
Die restaurierte Figur des Fauns

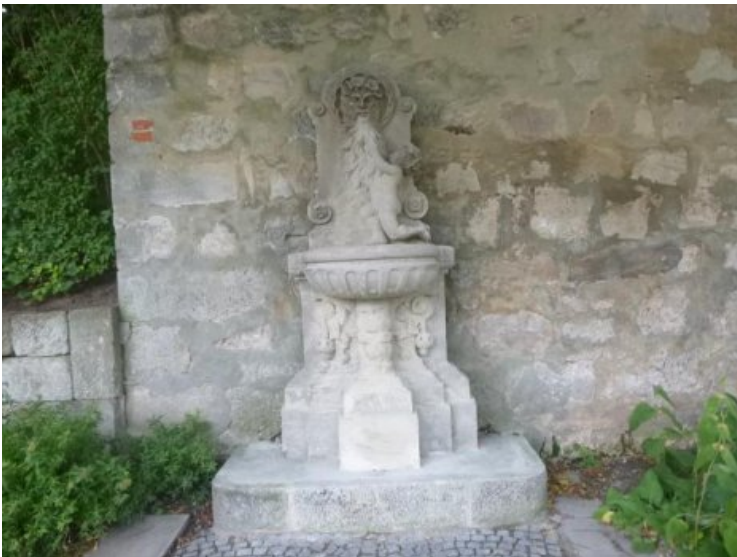
Der restaurierte Brunnen weist nach Beendigung der Maßnahmen ein harmonisches Gesamtbild auf

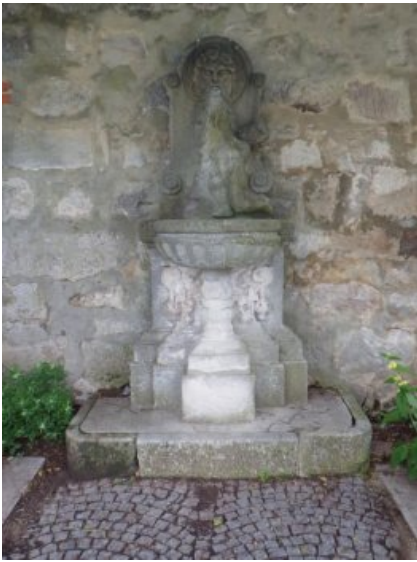
Der historische Zierbrunnen ist der einzige dieser Art, der in der Stadt noch erhalten ist
