REFERENZ

**Miethaus Königswarterstraße 42**

Strassenseitige Fassade  
2017-2017

Am Mietshaus in der Königswarterstraße 42 wurden zur Wiederherstellung eines einheitlichen Gesamtbildes, schädigende Materialien entfernt, ein geeigneter Wasserablauf hergestellt und weitere Restaurierungsmaßnahmen durchgeführt, um die Bausubstanz zu erhalten.

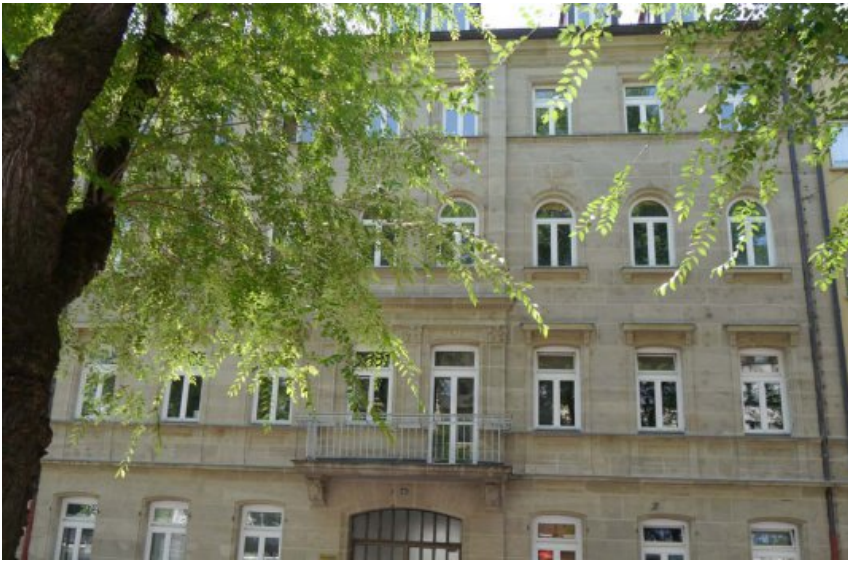
Die straßenseitige Fassade des Anwesens Königswarterstr. 42 in Fürth nach der Restaurierung.

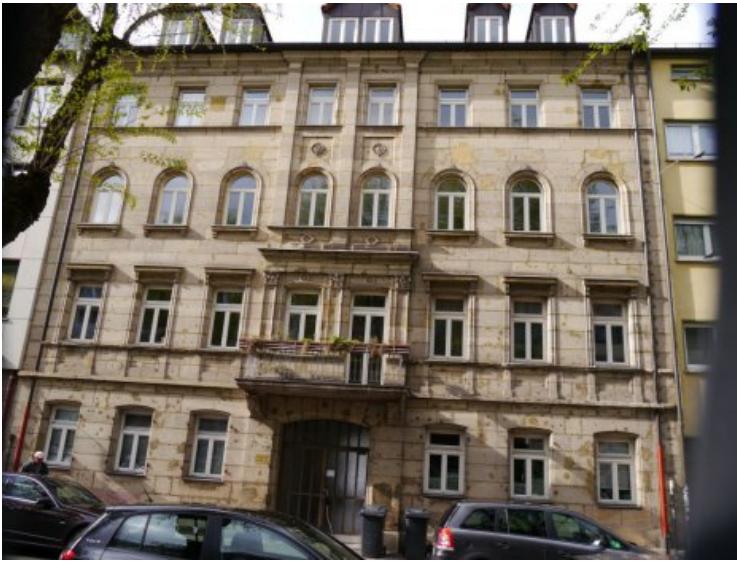
Die straßenseitige Fassade des Anwesens Königswarterstr. 42 in Fürth vor der Restaurierung.

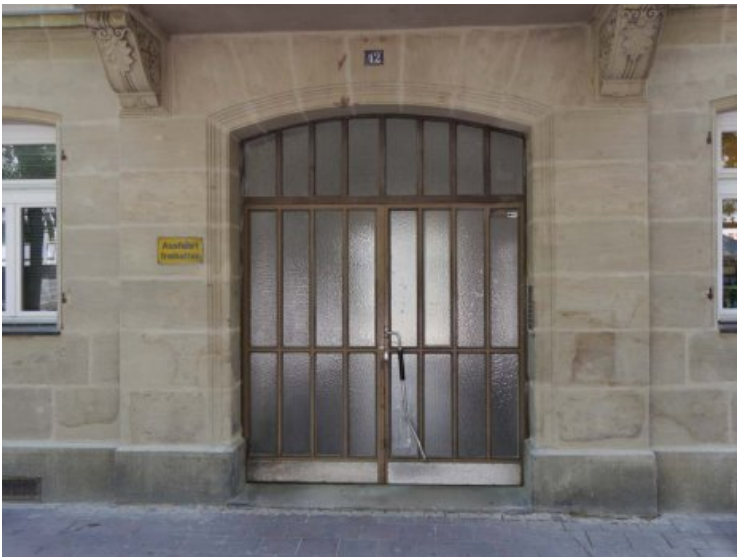
Der Eingang nach der Restaurierung.

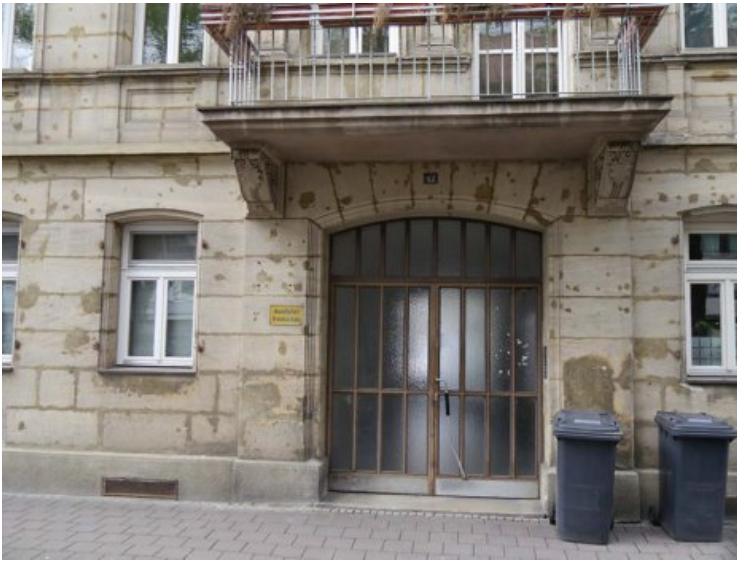
Der Eingang vor der Restaurierung.

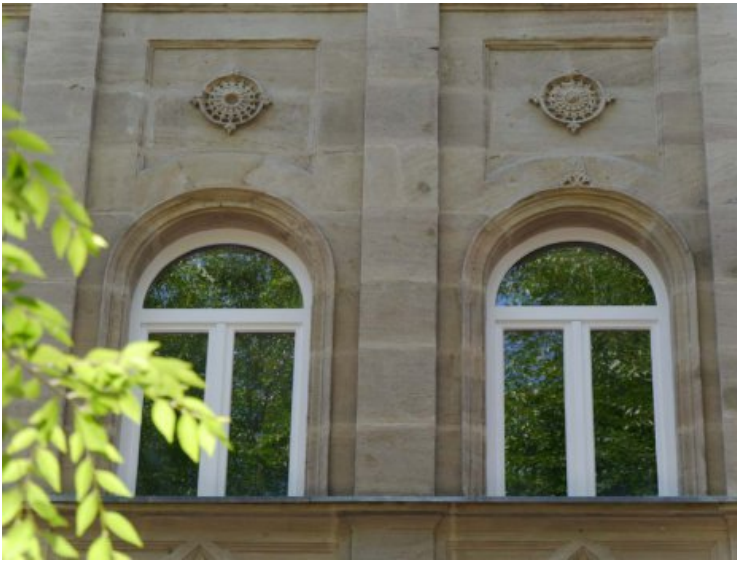
Fenster nach der Restaurierung.

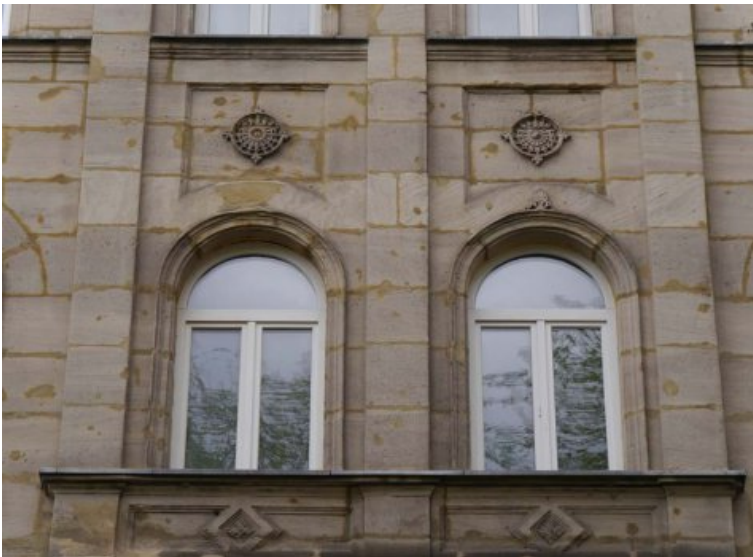
Fenster vor der Restaurierung.
