REFERENZ

Finanzamt, Eingangsbereich

Relief mit Portrait, Putten, Lorbeerkranz, Feston mit Löwenköpfen
2015-2015

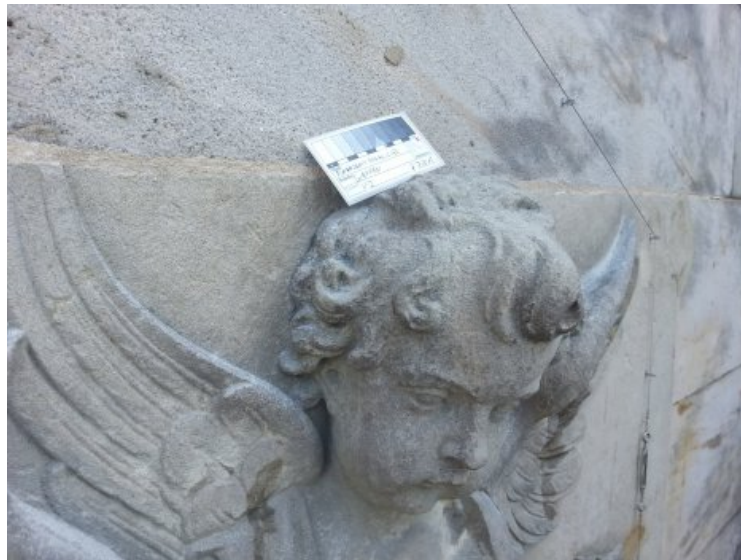
Putto nach der Restaurierung

Das Ziel der Restaurierung war die Wiederherstellung eines geeigneten Wasserablaufs durch die Erneuerung defekter Fugen sowie das Schließen von Fehlstellen und Rissen. Mit den Maßnahmen sollte zugleich ein beruhigtes Gesamterscheinungsbild hergestellt werden.

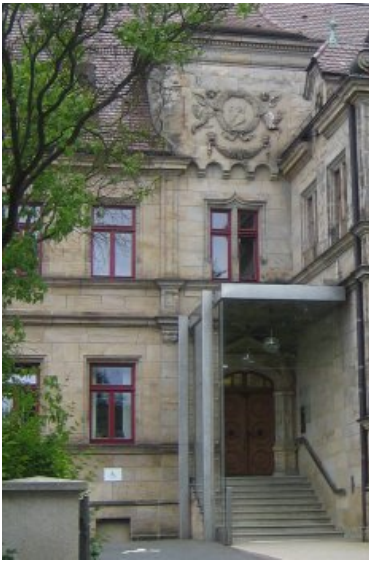
Der Eingangsbereich vor der Maßnahme

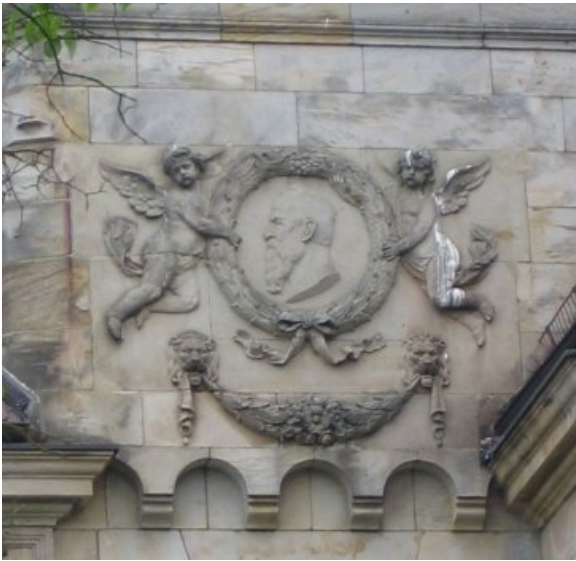
Das Relief wies vorher neben Schmutzauflagen Gefügeentfestigungen, Risse, Fehlstellen und defekte Fugen auf.

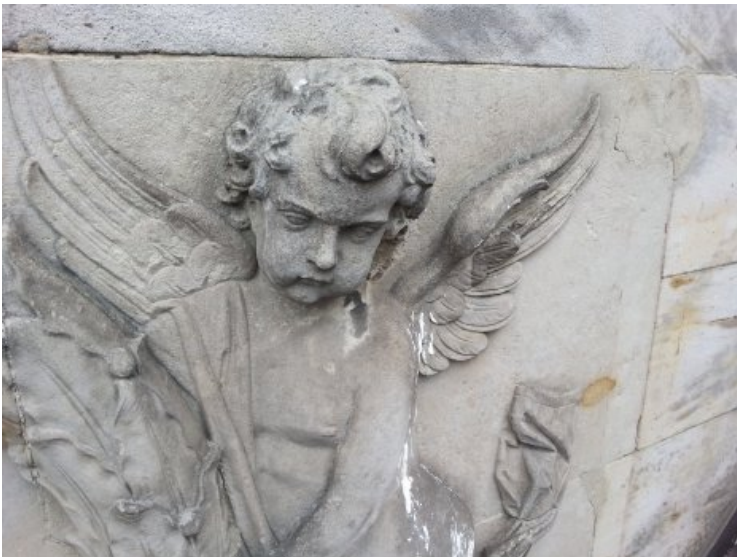
Vor der Reinigung
