REFERENZ

Mariensculptur und Kriegerdenkmal

2022-2022

Ort
Schederndorf

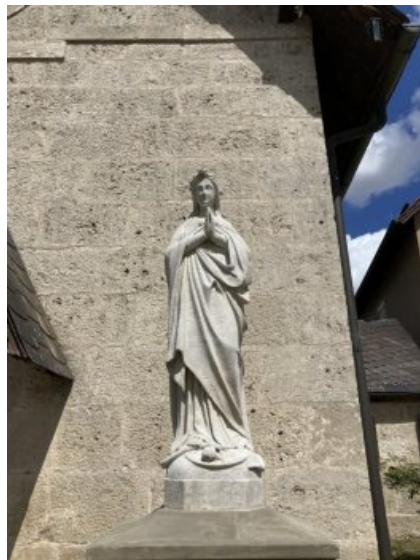
Endzustand der Mariensculptur

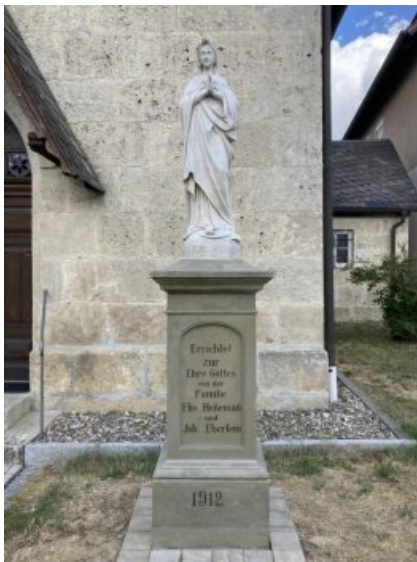
Endzustand des gesamten Kleindenkmals

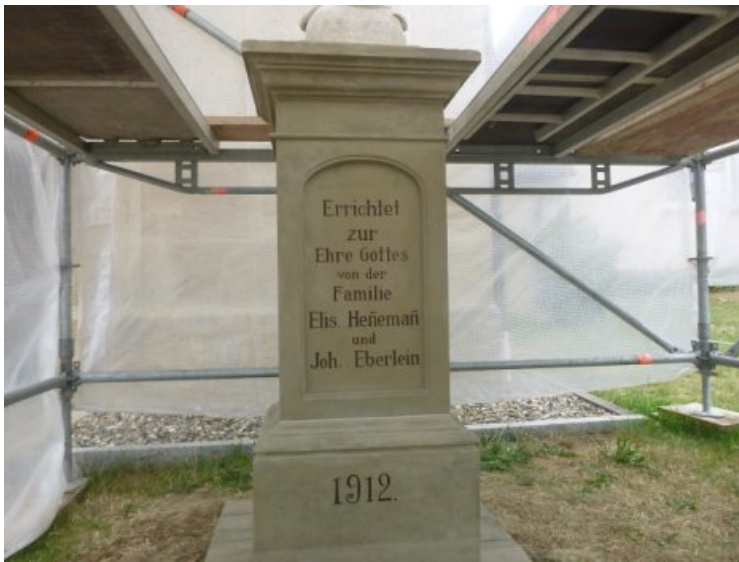
Auch die Sockelinschrift war schwer lesbar, weshalb sie in einem kräftigen Farbton nachgefasst wurde.

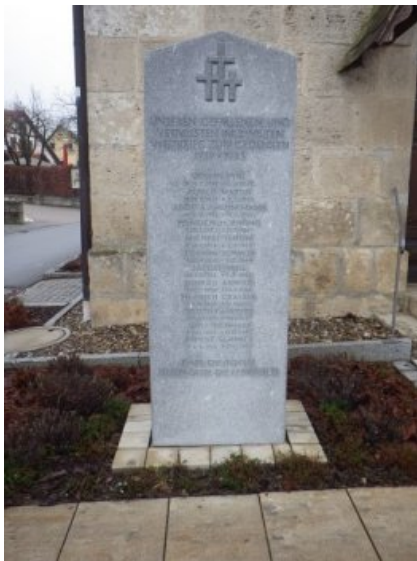
das Kriegerdenkmal mit verblasster Inschrift im Vorzustand.
