REFERENZ

Mariensculptur und Kriegerdenkmal

2022-2022

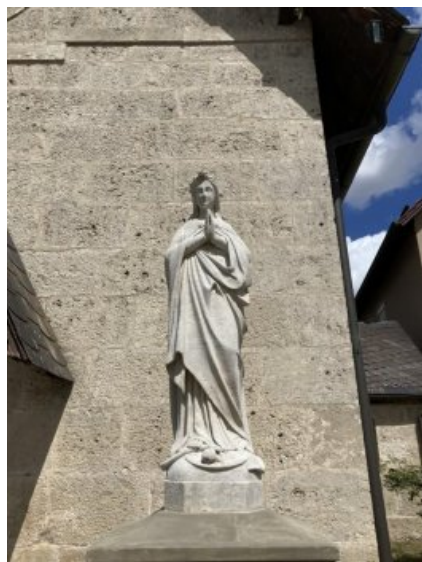
Endzustand der Mariensculptur

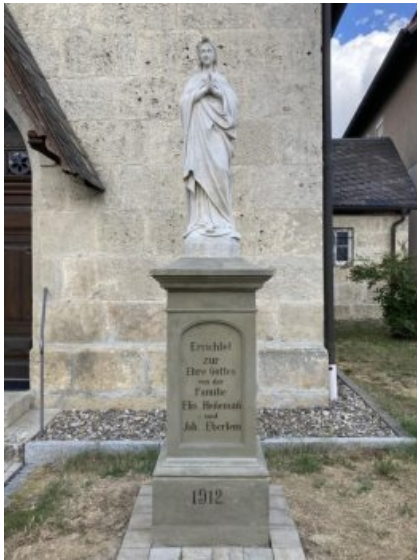
Endzustand des gesamten Kleindenkmals

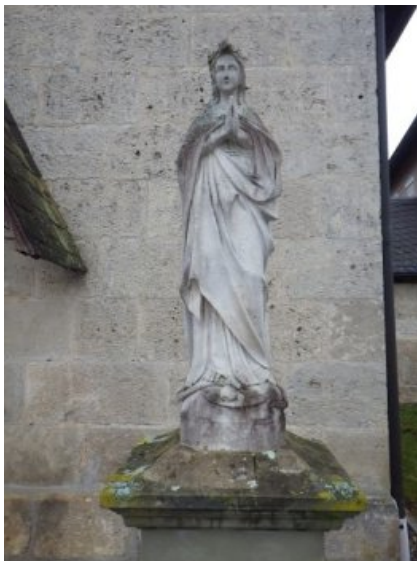
Vorzustand der Kalksteinfigur

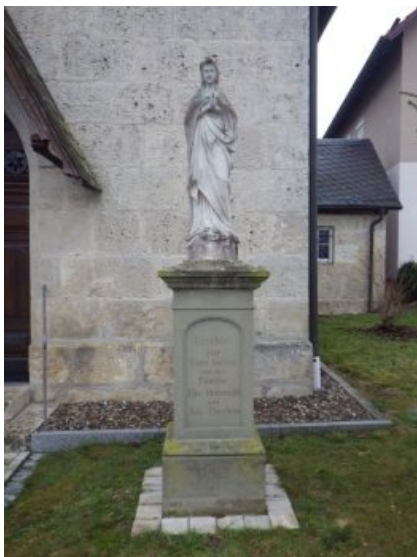
Vorzustand der Marienskulptur mit Sockel. Die Oberflächen sind verschmutzt und überwachsen.

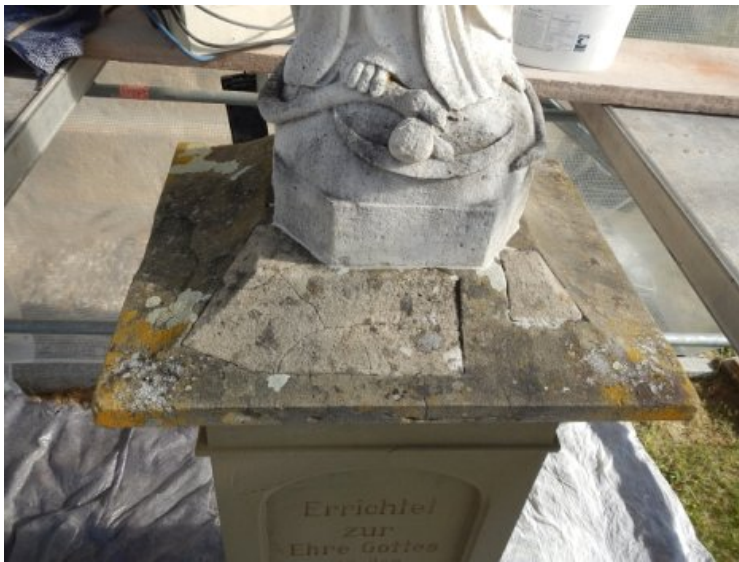
Unpassende Altergänzungen und Fehlstellen beeinträchtigen den Gesamteindruck.

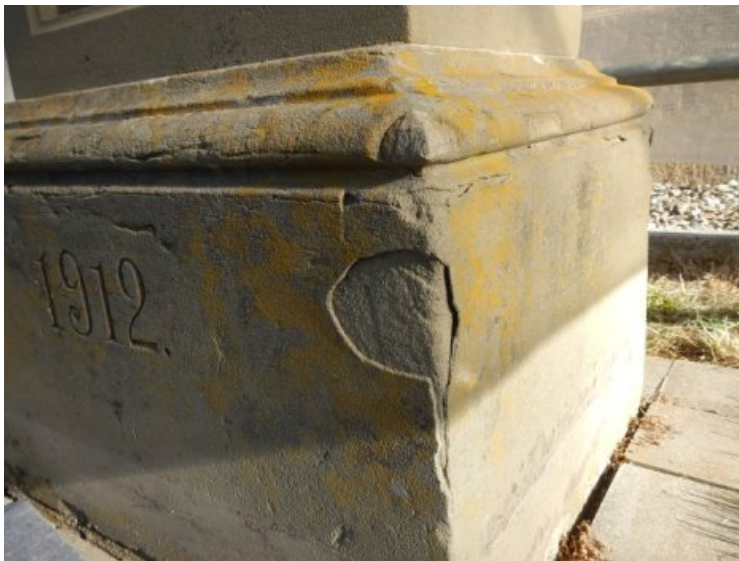
Am Sockel aus grünem Mainsandstein haben sich Schalen gebildet, die zu Ausbrüchen führten.

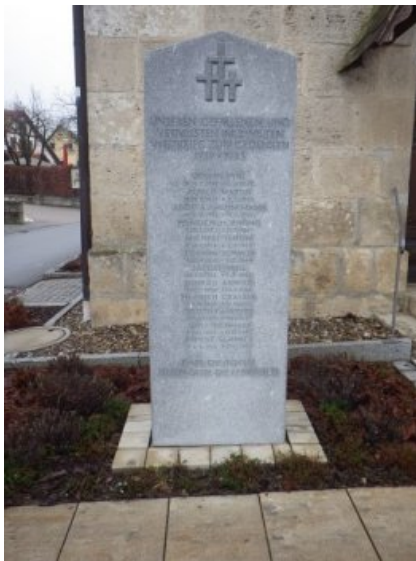
das Kriegerdenkmal mit verblasster Inschrift im Vorzustand.
