REFERENZ

Ehemalige Hopfendarre Am Zwinger 1

Straßenseitige Fassade
2017-2017

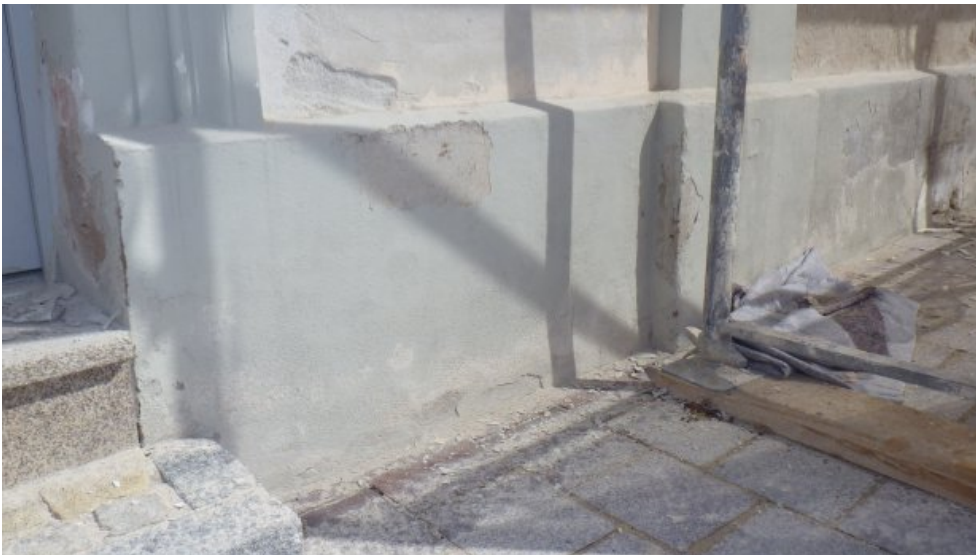
Das Sockelmauerwerk vor der Restaurierung mit Beschichtung.

- Musterfläche Freilegung
- Abarbeiten Putz und Beschichtung
- Beschichtungsreduzierung
- Nass-Reinigung
- Ergänzung
- Sockelplatten
- Fugensanierung
