**Ehemalige Hopfendarre Am Zwinger 1**

Straßenseitige Fassade  
2017-2017

Sockelmauerwerk und Laibungen von Fenstern und Türen wurden mit dem Ziel restauriert, Substanz zu erhalten, ein einheitliches Gesamtbild herzustellen und den Untergrund für den Maler vorzubereiten.

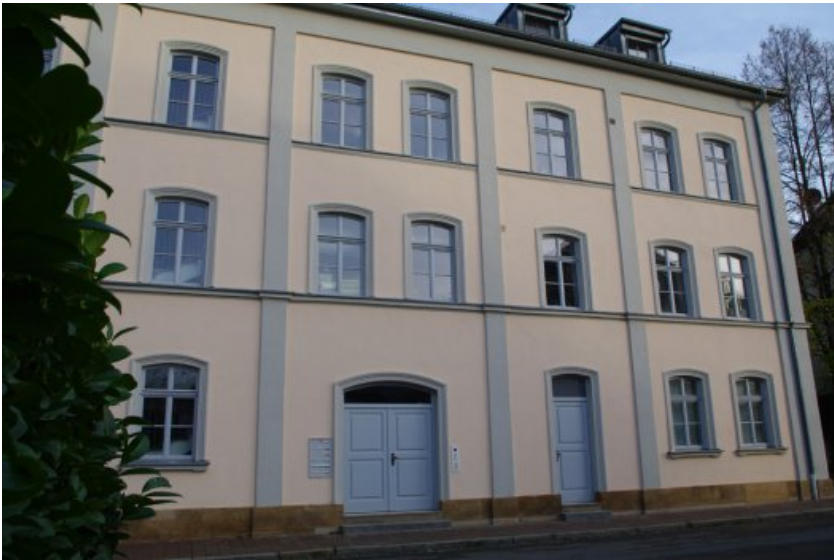
Die ehemalige Hopfendarre nach der Restaurierung.

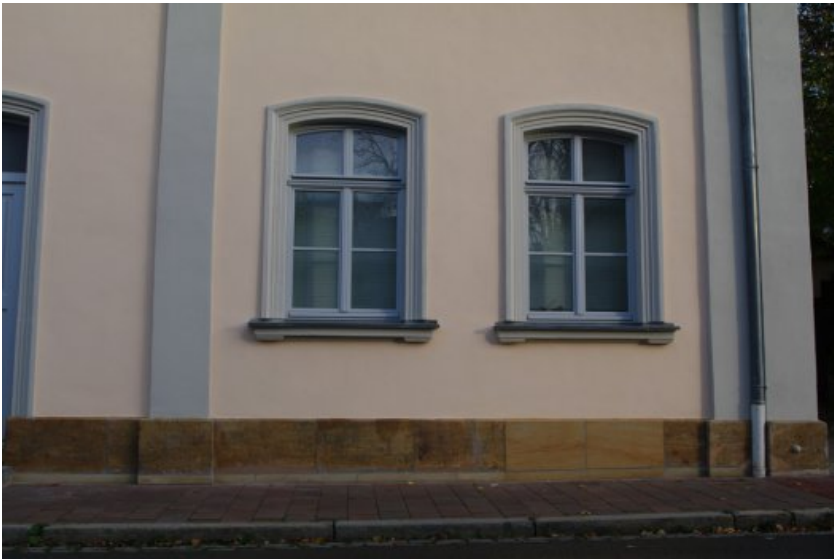
Sockelmauerwerk nach der Restaurierung.

- Musterfläche Freilegung
- Abarbeiten Putz und Beschichtung
- Beschichtungsreduzierung
- Nass-Reinigung
- Ergänzung
- Sockelplatten
- Fugensanierung

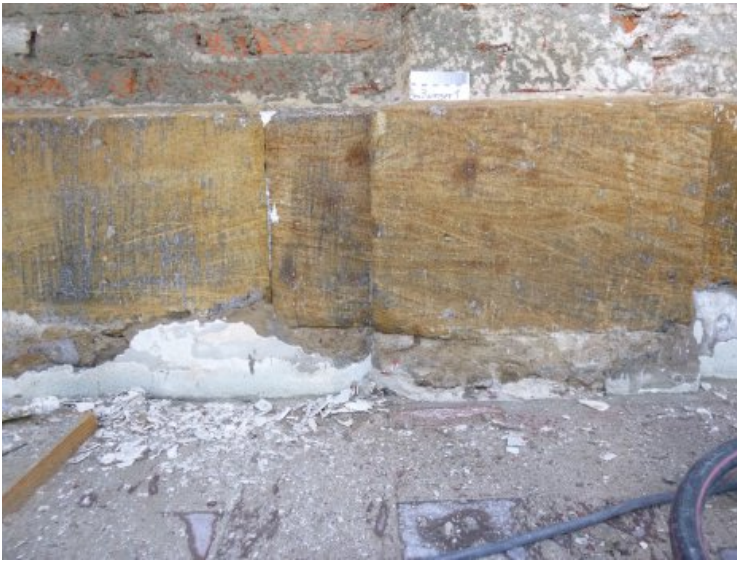
Das Sockelmauerwerk nach der Freilegung.

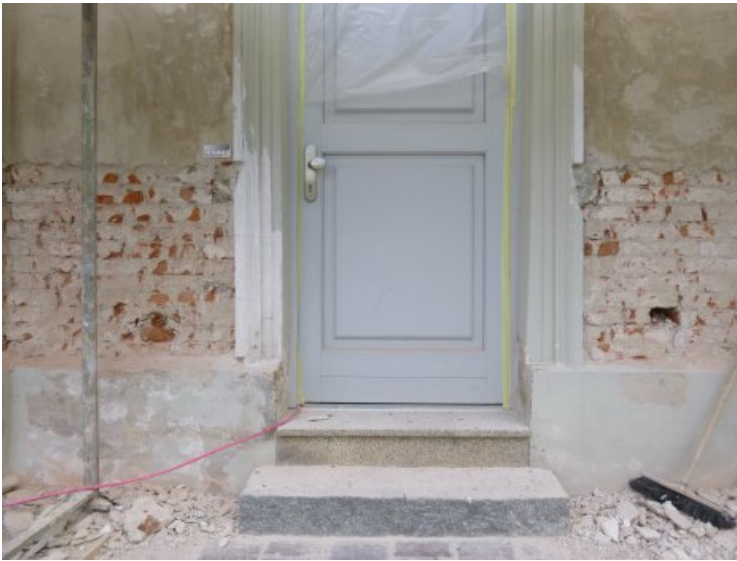
Die Türleibung wies im unteren Bereich eine schadhafte ALtergänzung auf.

- Abarbeiten Putz und Beschichtung
- Salzreduzierung
- Festigung
- Sicherung Risse und Schalen
- Ergänzung
- Neuteile
- Fugensanierung

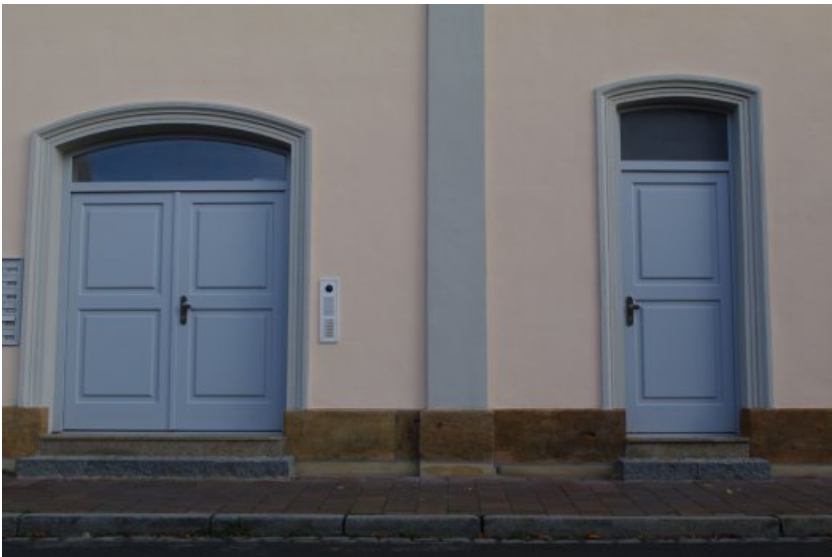
Die Türleibung wurde durch ein Sandsteinneuteil ergänzt und bauseits beschichtet.
