REFERENZ

Kirche St. Michael

Bodenplatten im Kircheninnenraum
2016-2016

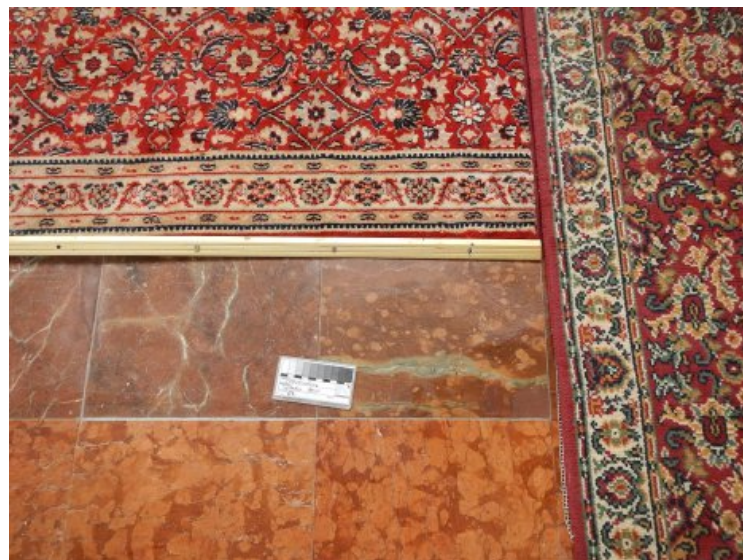
Die Bodenplatten im Altar nach der Restaurierung.

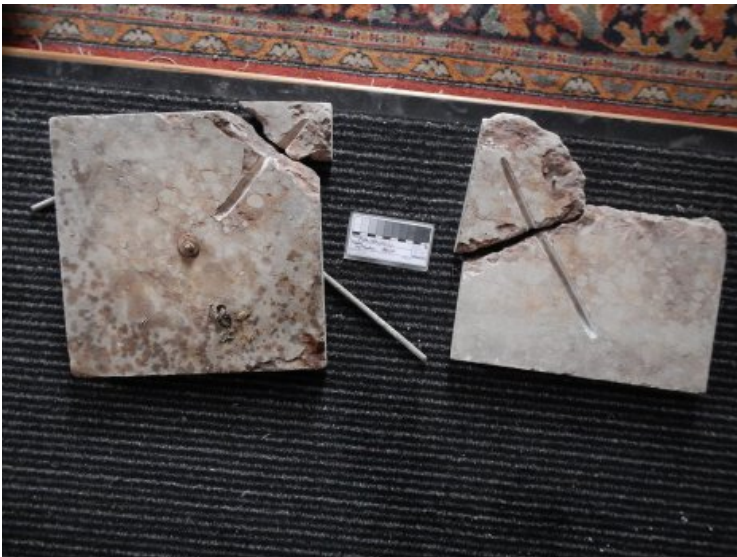
Die gebrochenen Bodenplatten wurden geklebt und rückwärtig vernadelt.

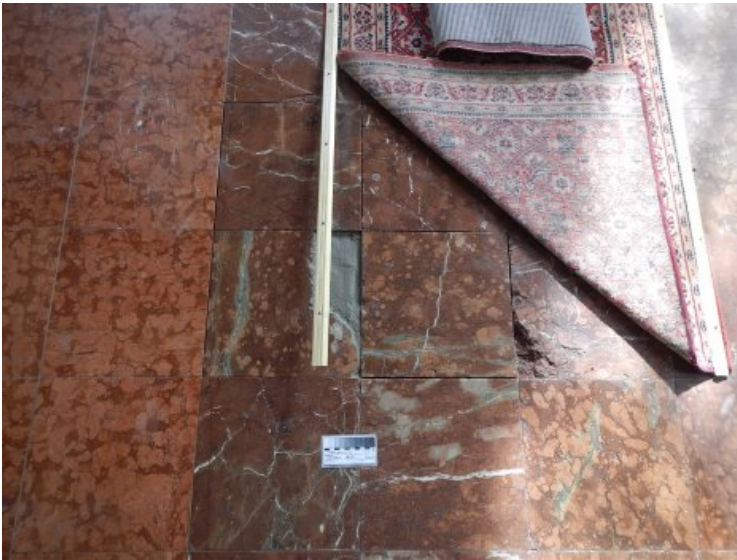
Die Bodenplatten wurden wiederverlegt.

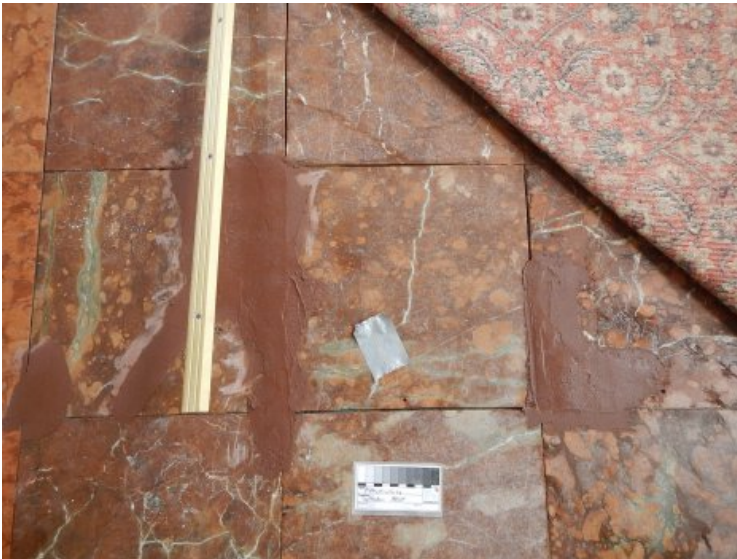
Während dem Ergänzen der Fehlstellen.

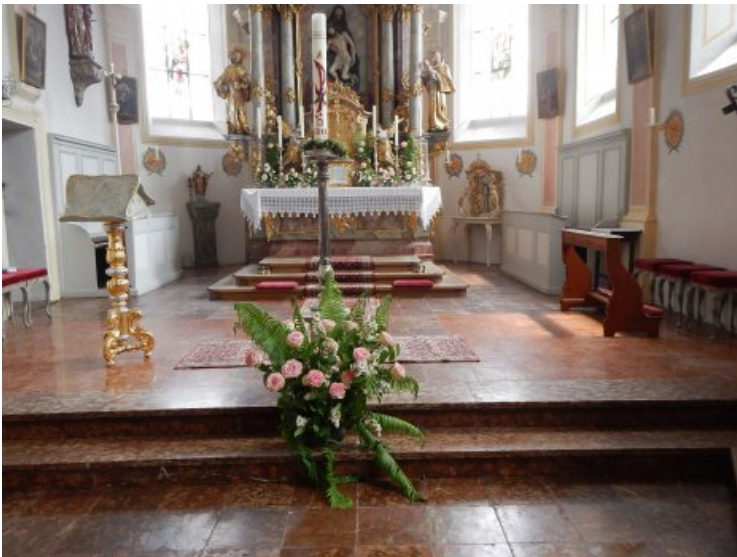
Bodenplatten im Chor nach der Konservierung und Restaurierung.
