## REFERENZ

### **Anwesen Heuchlinger Straße 3, sog. Kroderhof**

Fassaden  
2016-2017

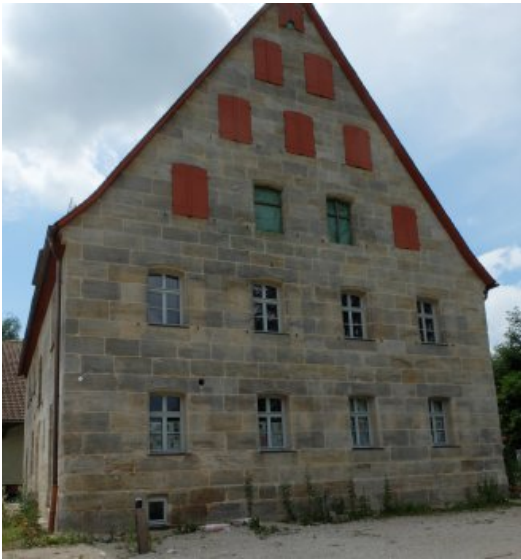
Das Wohnstallhaus, sogenannter Kroderhof, nach der Restaurierung.

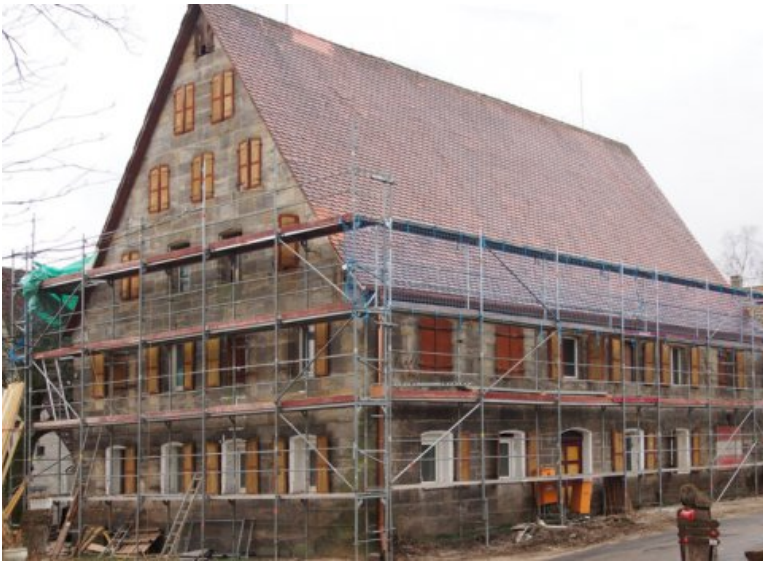
Ansicht des Wohnstallhauses des sogenannten Kroderhofs von Nordwesten vor der Restaurierung.

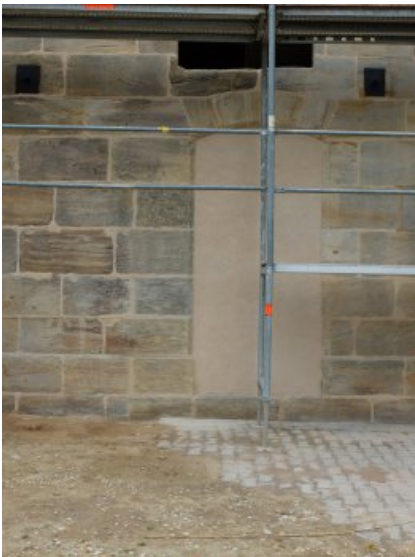
Werksteine wurden mit Steinersatzmasse ergänzt und retuschiert und Fugen geschlossen. Die ehemalige Türöffnung wurde verputzt.

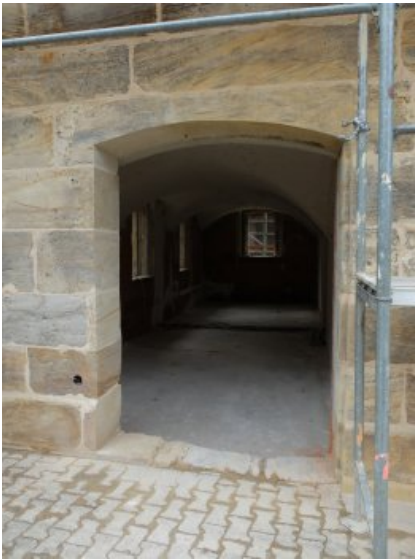
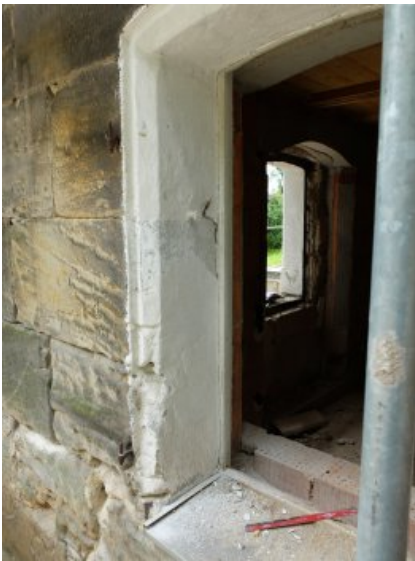
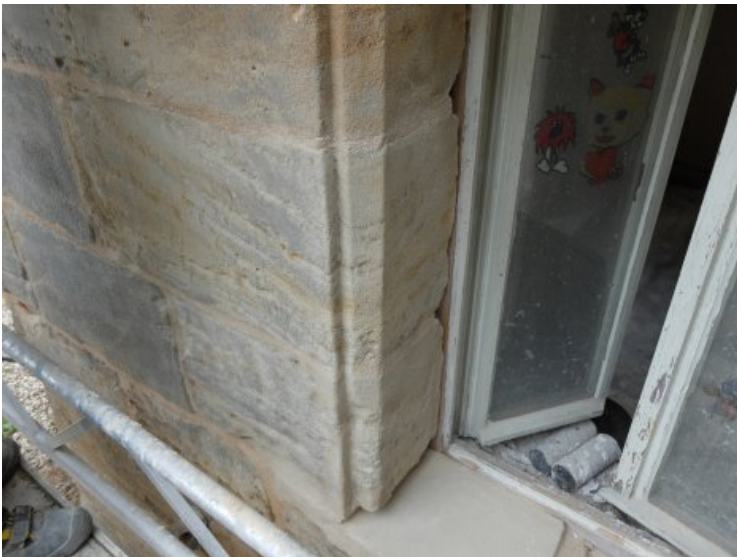
An Fensterlaibungen und Stürzen waren mehrlagige Farbanstriche zu verzeichnen. Werksteine weisen zum Teil Fehlstellen auf.

Farbanstriche wurden reduziert, Fehlstellen ergänzt und Fugen geschlossen. Zudem wurde ein Mörtelschuh auf der Solbank hergestellt.
