### Wegkeuz

Gusseisernes Wegkeuz mit Steinsockel  
2022-2022

Das zweiteilige Wegkeuz, bestehend aus einem ca. 1,50 m hohen Eisenkruzifix auf einem 1,40 m hohen Dolomit-Sockel, soll Instand gesetzt werden. Es wird ein harmonisches Gesamtbild angestrebt, um die Lesbarkeit des Objektes zu erhöhen und den kulturhistorisch wertvollen Bestand zu bewahren. Hierbei ist der größtmögliche Substanzerhalt entscheidend.

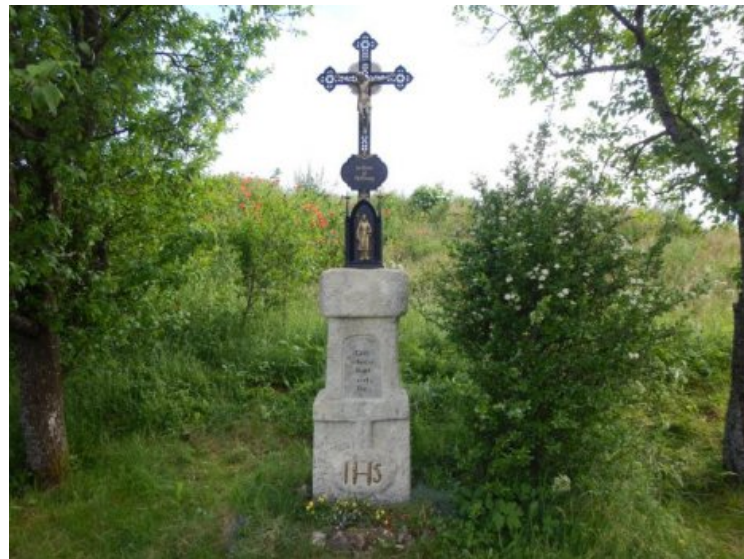
Das Wegkreuz nach Abschluss der Restaurierung

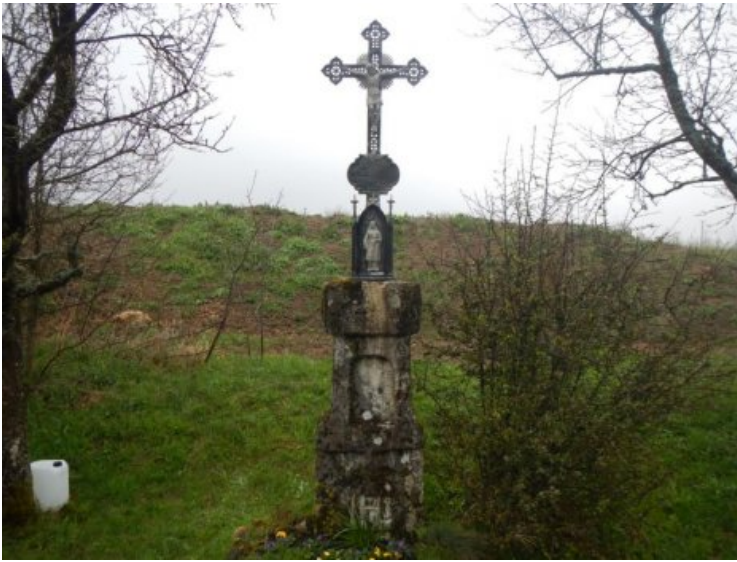
Vorzustand: Die Oberflächen sind stark verschmutzt und durch biogene Auflagen belastet.

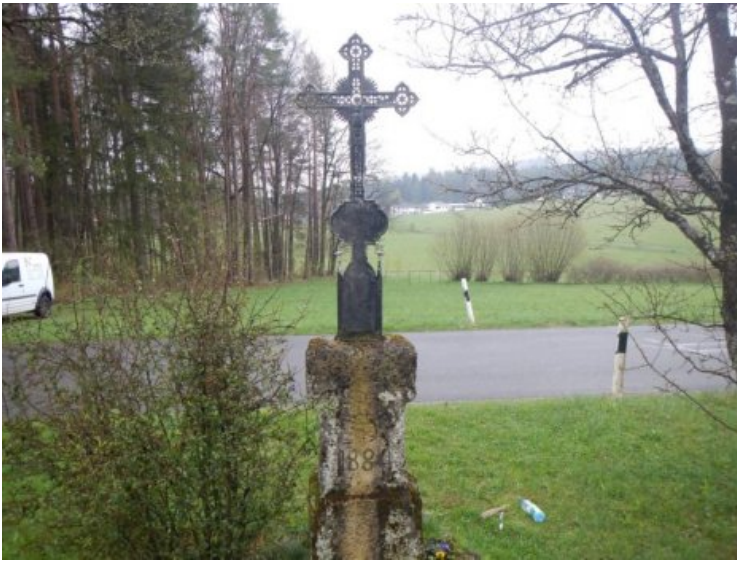
Vorzustand: Die Exposition begünstigte die auftretenden Schäden, welche zu tieferreichenden Verfärbungen des Natursteins führten. Inschriften sind kaum lesbar.

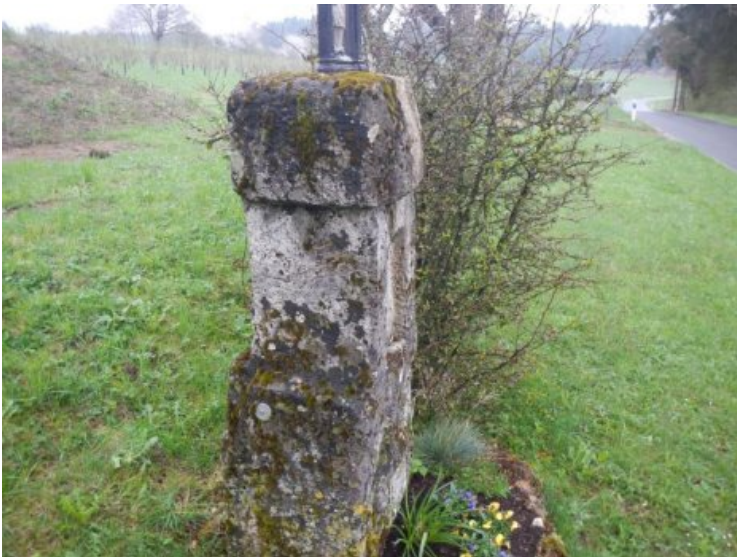
Vorzustand: Detailansicht der Verschmutzungen, die das Gesamtbild stark beeinträchtigen

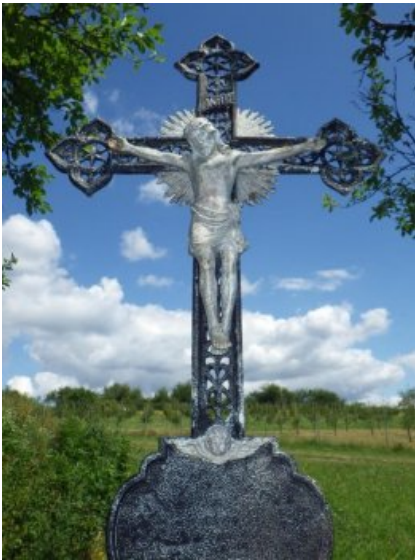
Vorzustand: Die ehemals goldene Farbfassung der Figuren ist fast vollständig verloren.

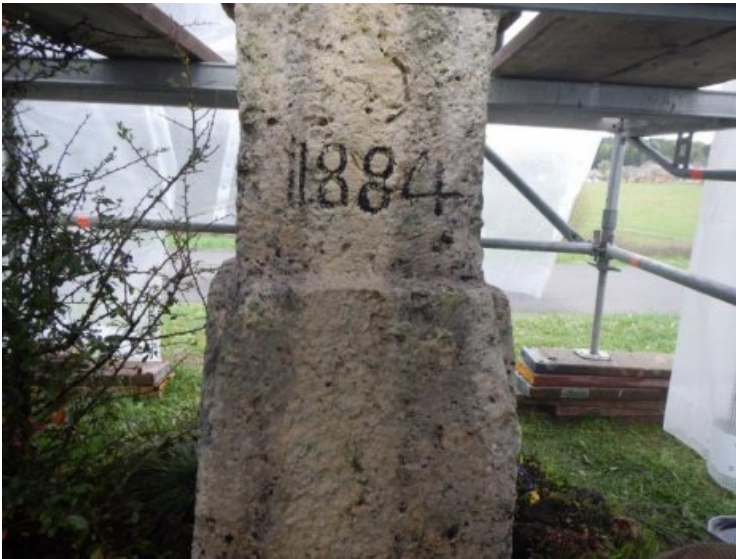
Arbeitsfoto: Nach der Reinigung sind die Oberflächen bereits deutlich aufgehellt. Die fragmentarisch erhaltene Schrift ist nur bedingt lesbar.

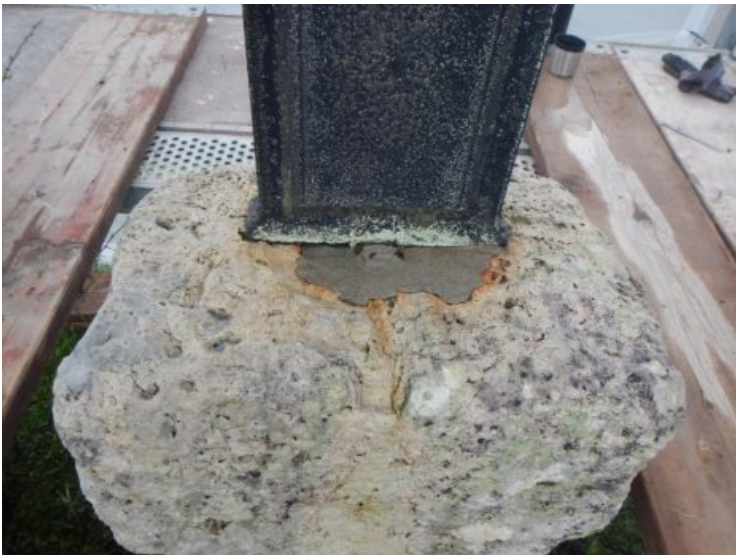
Nach der Reinigung sind Schäden auf der Natursteinoberfläche erkennbar. Risse und Fehlstellen zeigen sich ringsum die Einbindestelle des Kreuzes.

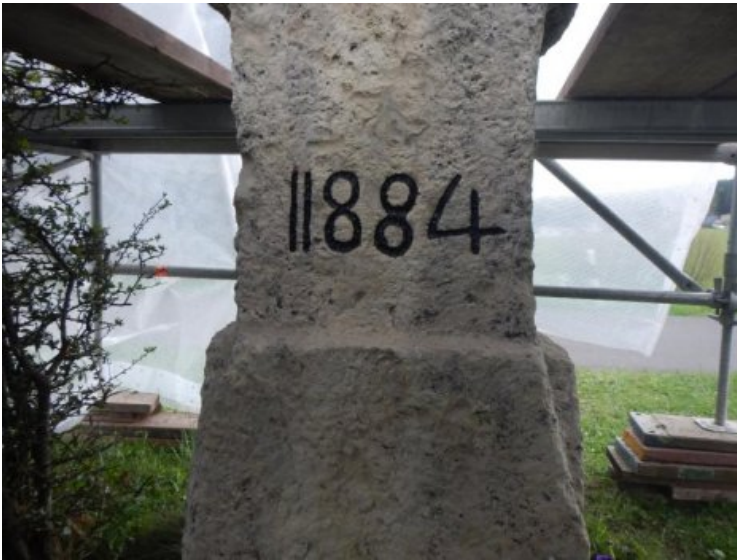
Arbeitsfoto: Die neu gefassten Lettern entsprechen der ursprünglichen Farbgebung

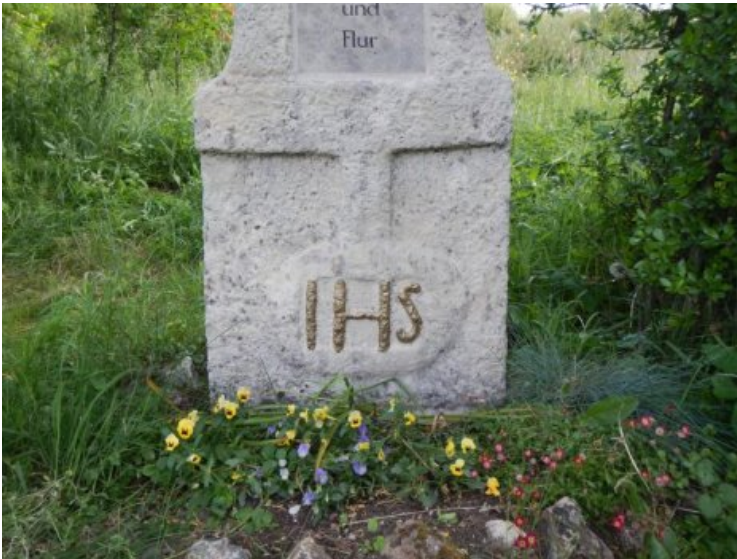
Arbeitsfoto: Die erhabenen Lettern des Monogramms wurden vergoldet.

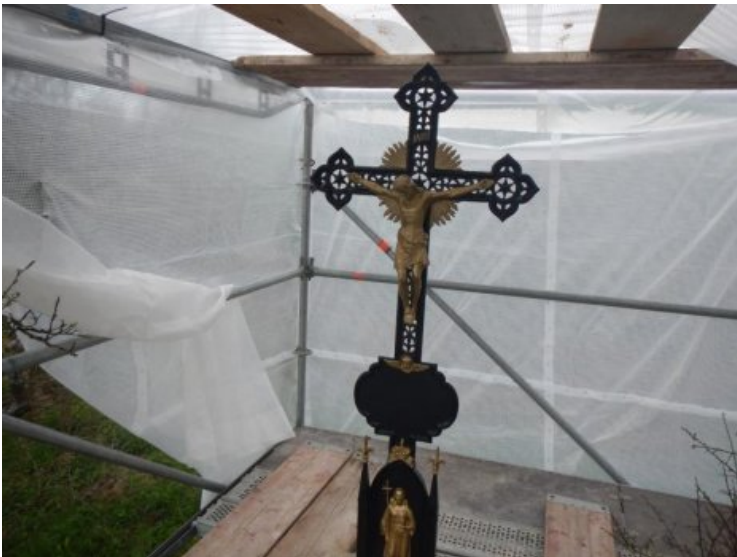
Arbeitsfoto: Der Neuanstrich des Eisenkreuzes sorgt für ein visuell aufgewertetes Erscheinungsbild und betont die stilistisch bedeutenderen Heiligenfiguren.

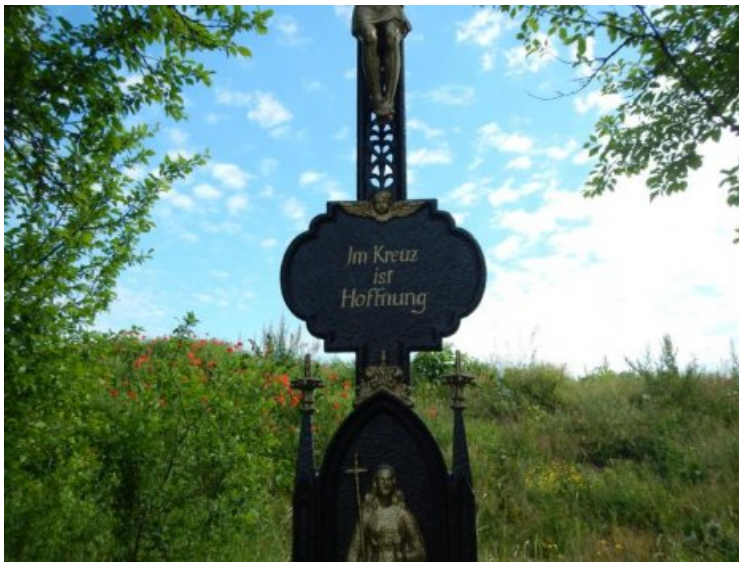
Endzustand: Der eigens erstellte Schriftzug wurde mit goldenen Buchstaben auf die Tafel aufgebracht.

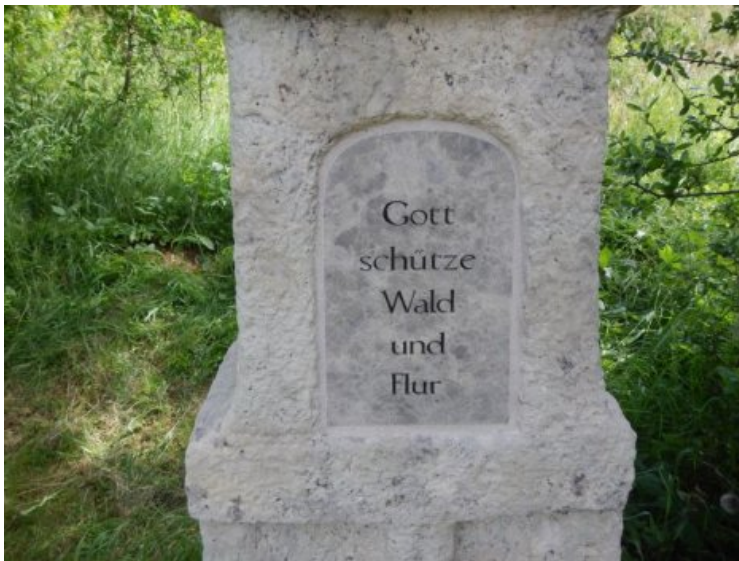
Endzustand: Im Sockel wurde eine neue Schriftplatte aus Kleinziegenfelder Dolomit eingesetzt.
