REFERENZ

Wegkeuz

Gusseisernes Wegkeuz mit Steinsockel
2022-2022

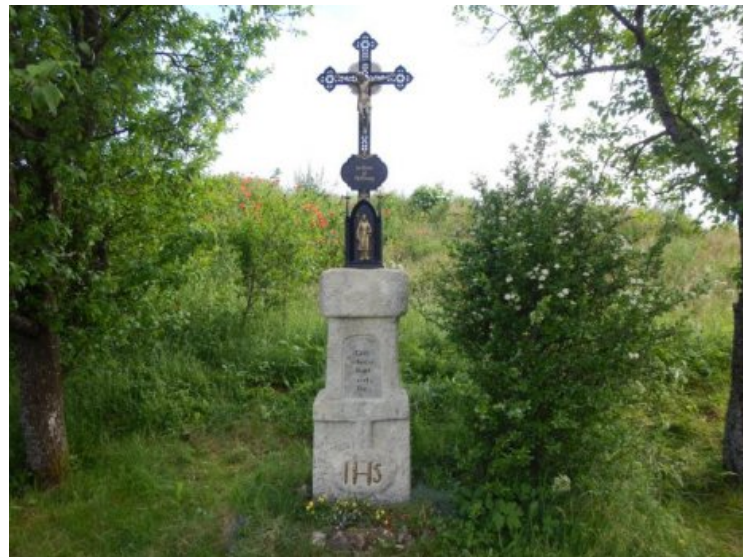
Das Wegkreuz nach Abschluss der
Restaurierung
