**Schloss Veitshöchheim**

Hofgartenfiguren und Treppenanlagen  
2020-2021

Im Zuge der Gesamtsanierung der Gartenanlage des Schlosses Veitshöchheim sollen die Betonabgüsse der barocken Originalfiguren sowie mehrere Treppenanlagen umfangreich bearbeitet werden.

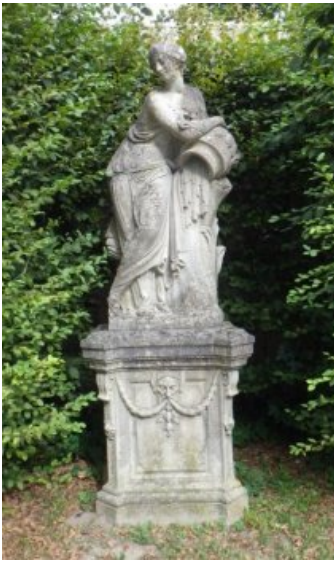
Vorzustand Quellnymphe

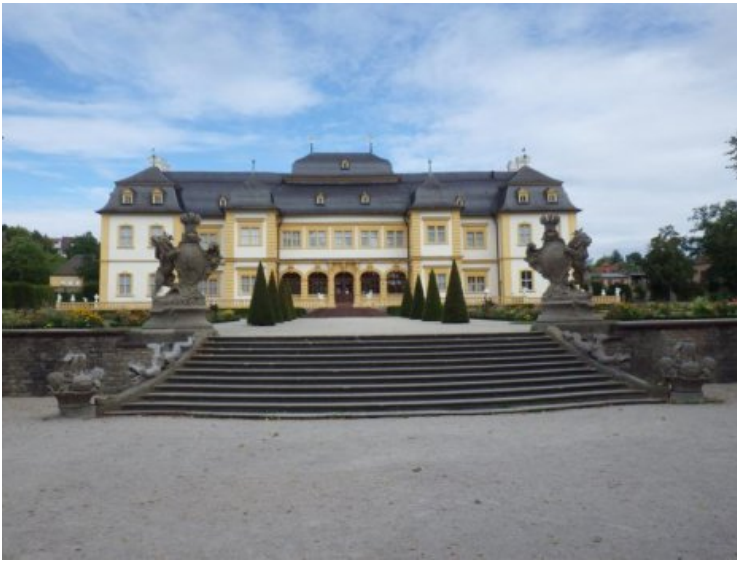
Vorzustand des westlichen Treppenaufgangs, der den Hauptzugang zum Schlossparterre darstellt

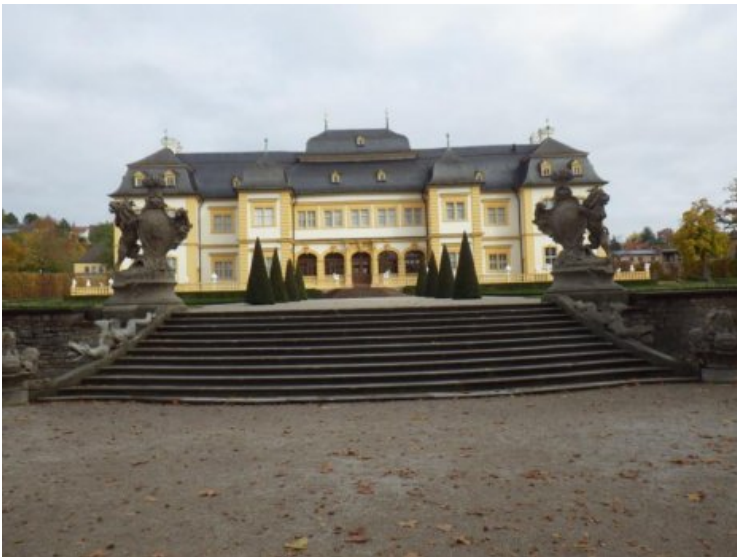
Der westliche Treppenaufgang nach der Restaurierung

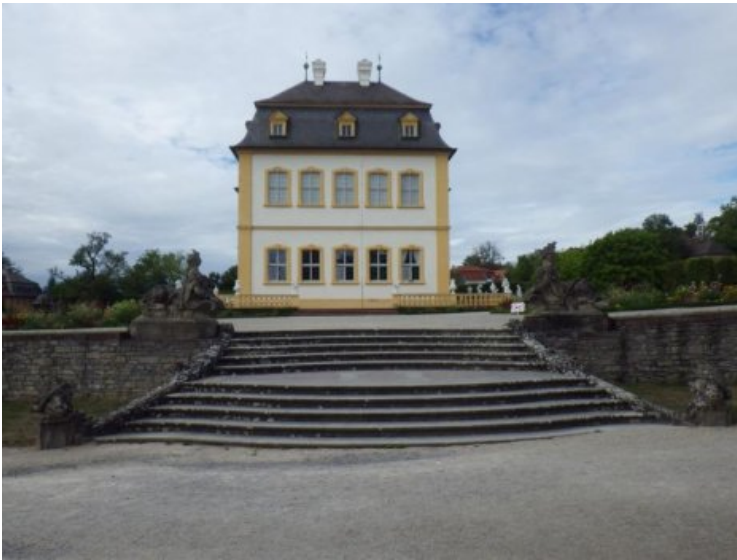
Vorzustand des südlichen  
Treppenaufgangs

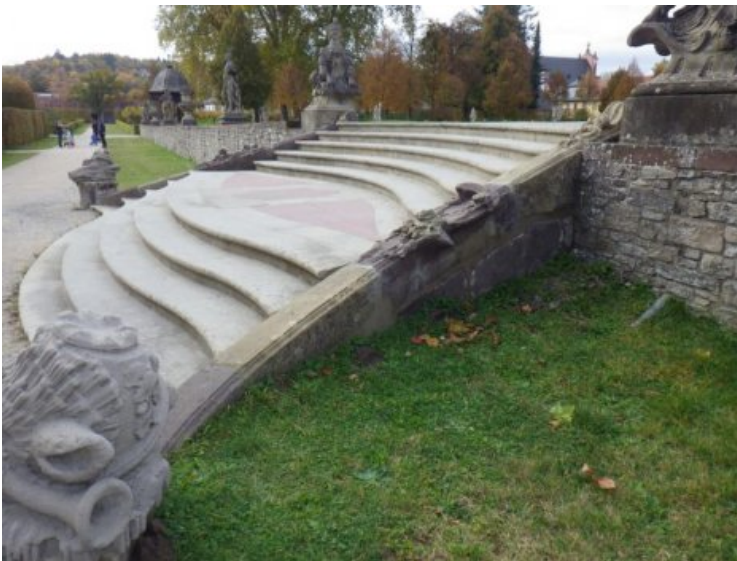
Restaurierte südliche Treppe mit  
gereinigten Eberköpfen und neu verfugter  
Treppenwange

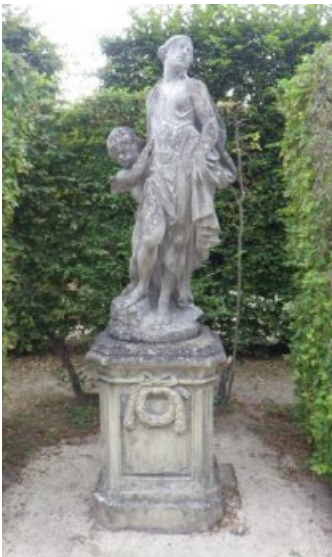
Vorzustand Venus

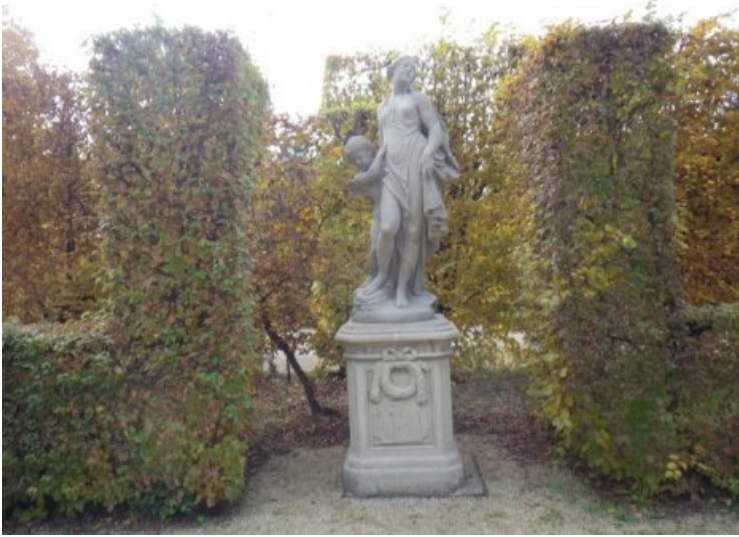
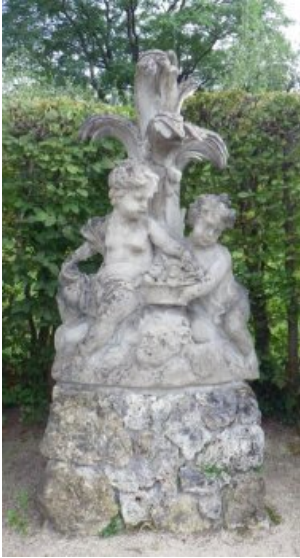
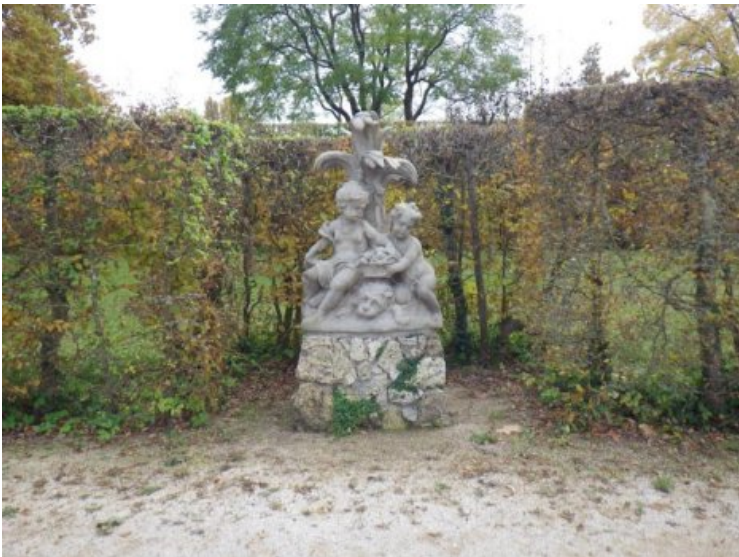
Vorzustand Athys und Cybele

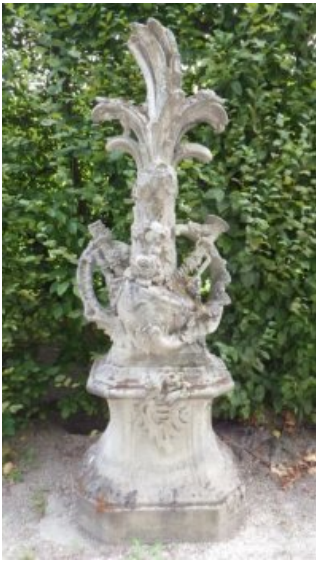
Vorzustand Trophäe

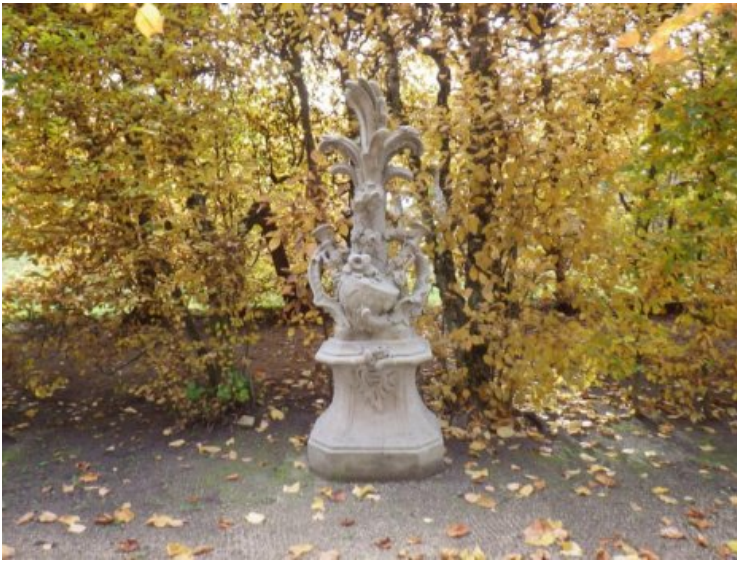
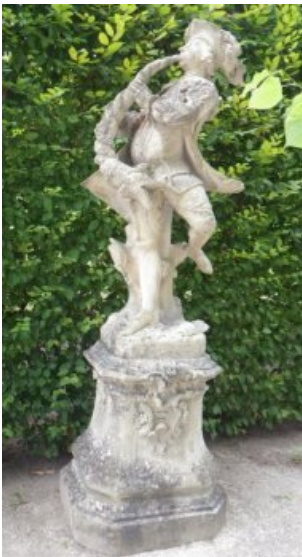
Vorzustand Musikant

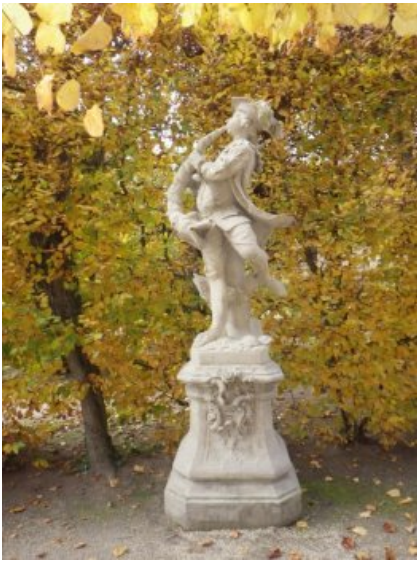
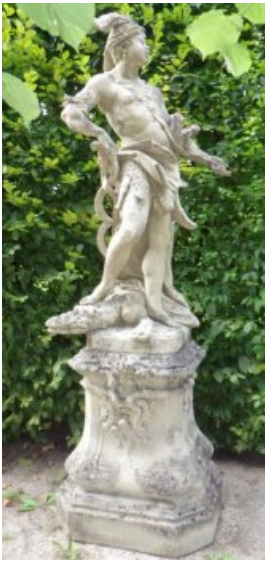
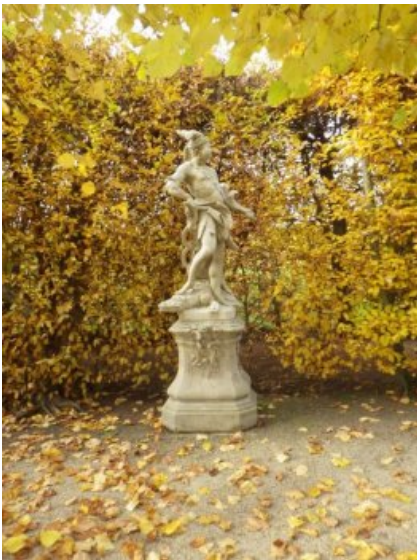
Vorzustand Amerika

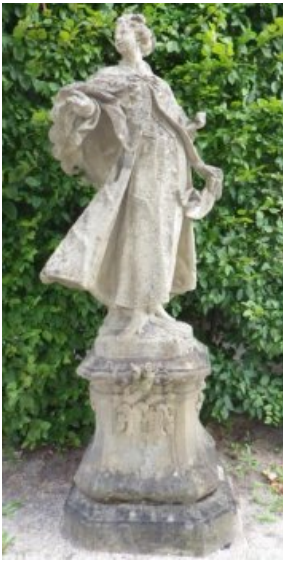
Vorzustand Tänzerin

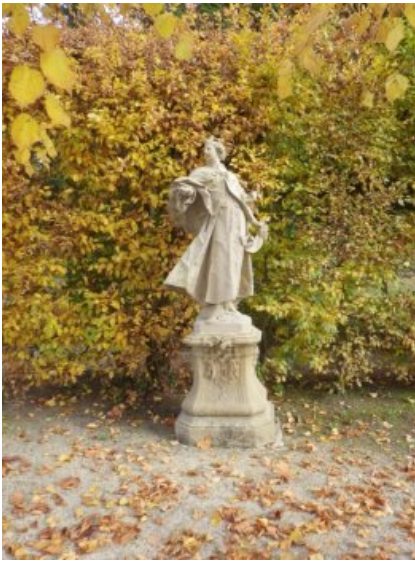
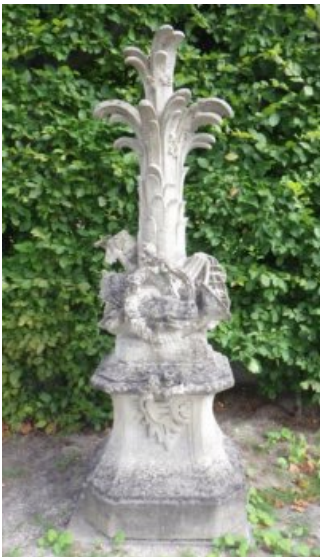
Vorzustand Trophäe II

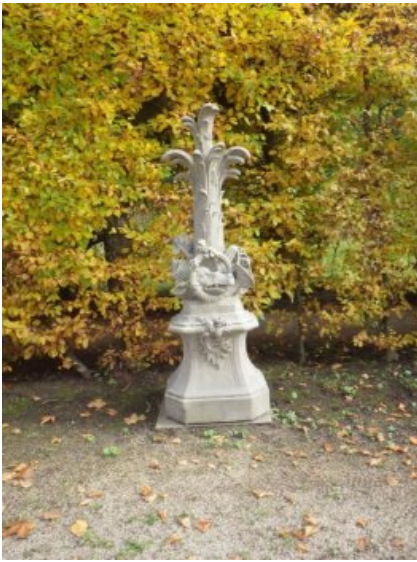
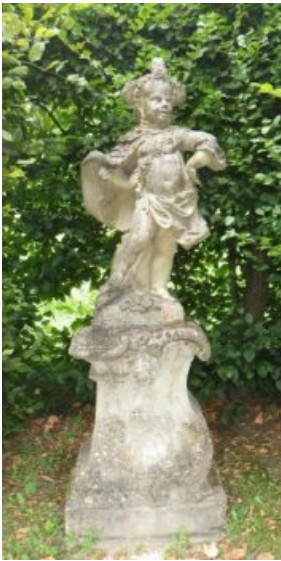
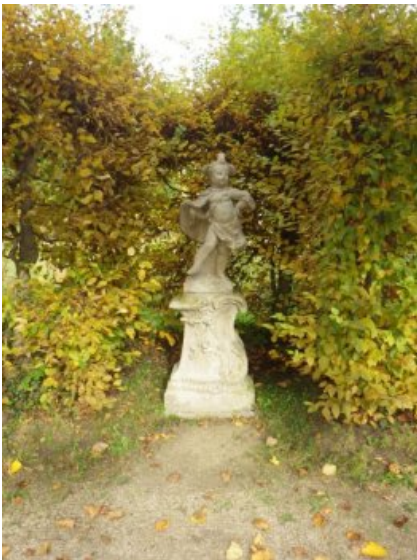
Vorzustand Putto als Tänzerin

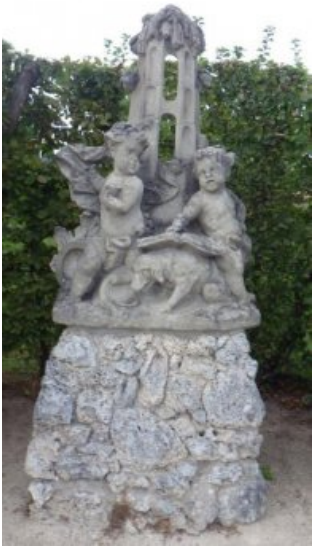
Vorzustand Lesende Putti

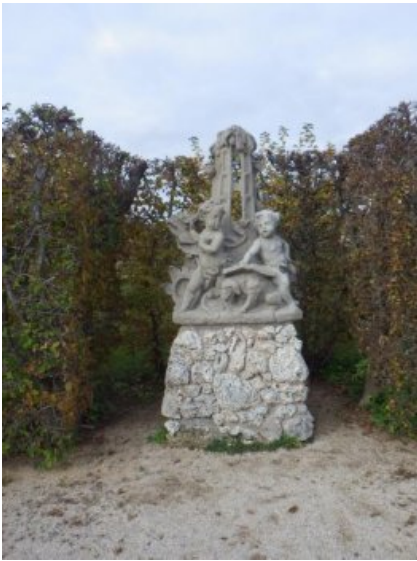
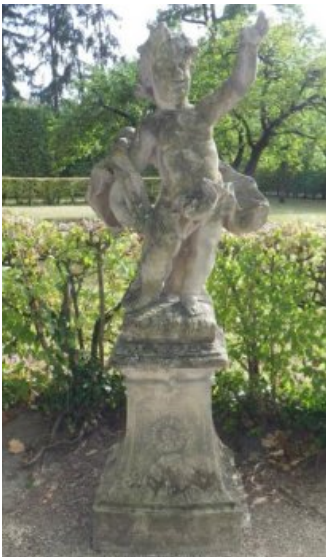
Vorzustand Mittag
