REFERENZ

Schloss Veitshöchheim

Hofgartenfiguren und Treppenanlagen
2020-2021

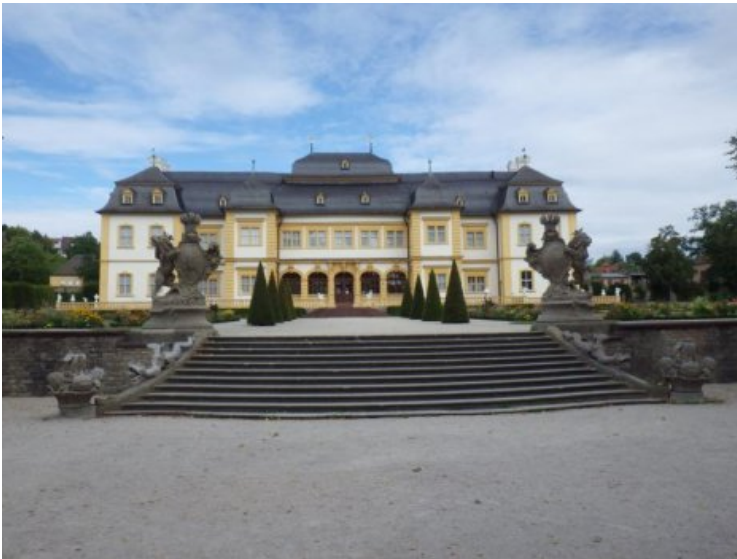
Vorzustand des westlichen Treppenaufgangs, der den Hauptzugang zum Schlossparterre darstellt

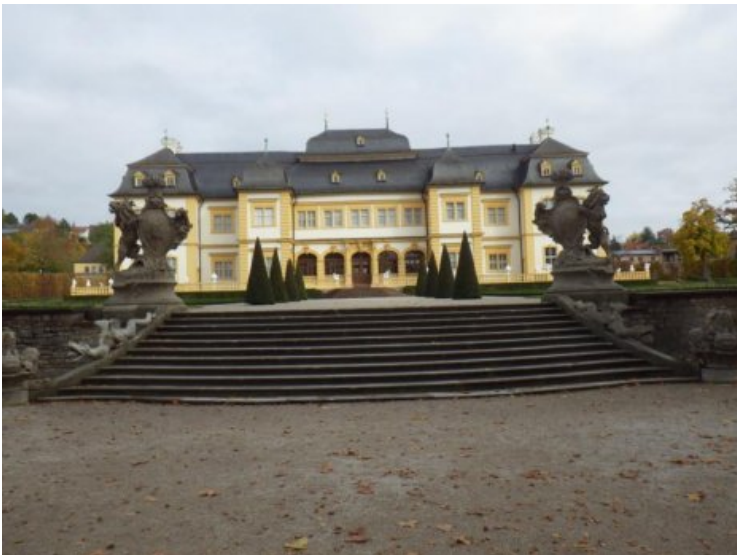
Der westliche Treppenaufgang nach der Restaurierung

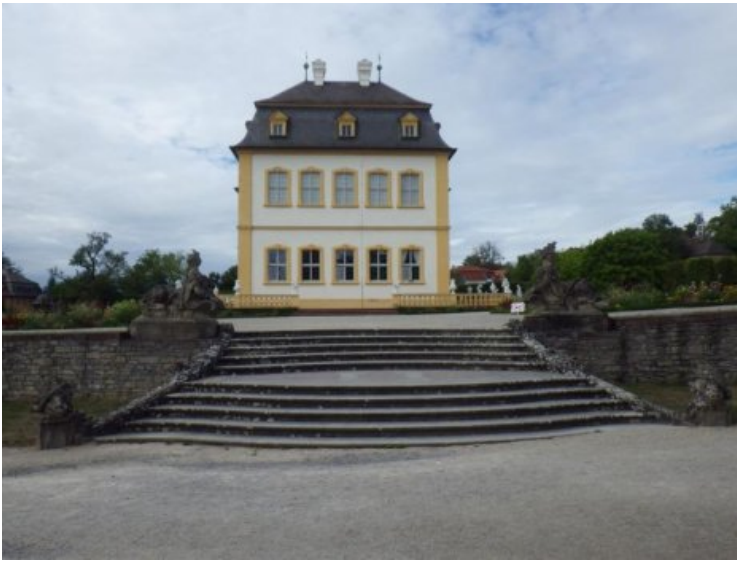
Vorzustand des südlichen
Treppenaufgangs

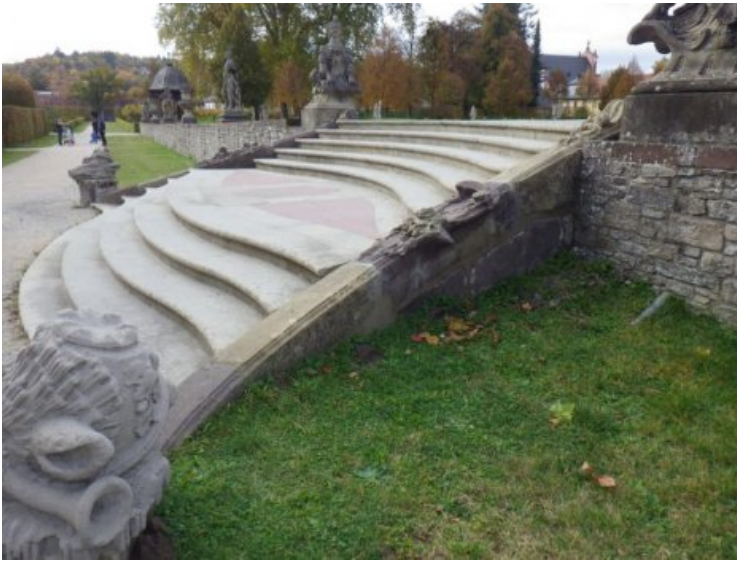
Restaurierte südliche Treppe mit
gereinigten Eberköpfen und neu verfugter
Treppenwange

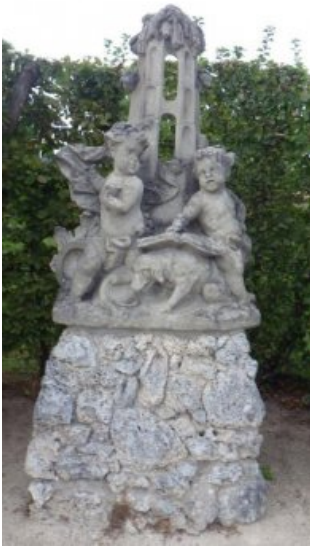
Vorzustand Lesende Putti
