### Schloss Seehof - Parkausstattung

Toranlagen, Ufermauern  
2022-2024

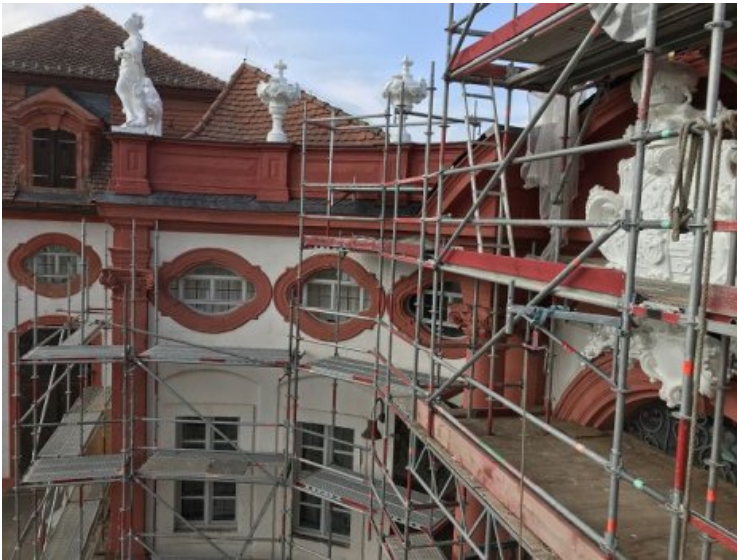
Eingerüsteter Bereich des Memmelsdorfer Tores während der Arbeiten.

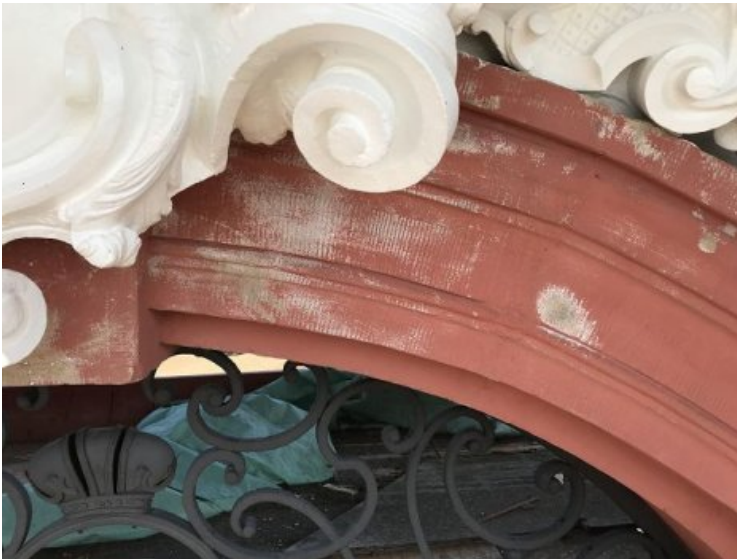
Detailansicht des Segmentbogens am sog. Memmelsdorfer Tor im Vorzustand (teilweiser Fassungsverlust, Beschädigung der Oberfläche).

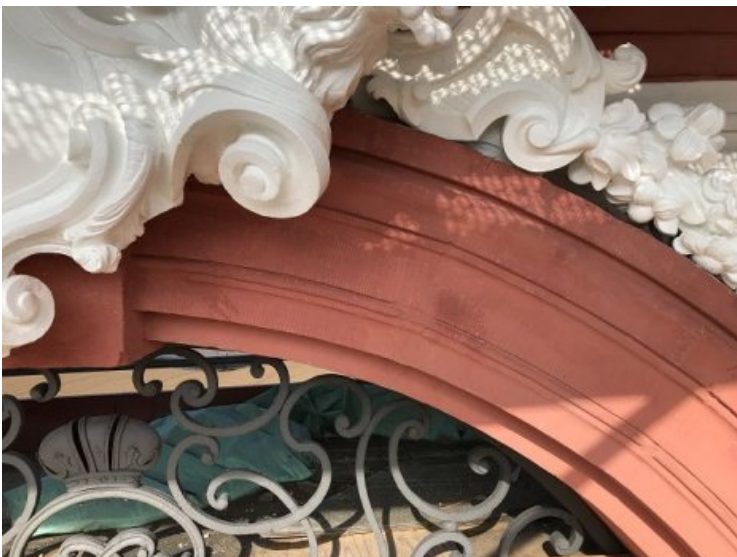
Gleicher Bildausschnitt nach Fertigstellung sämtlicher Maßnahmen mit wiederhergestellter Fassung.

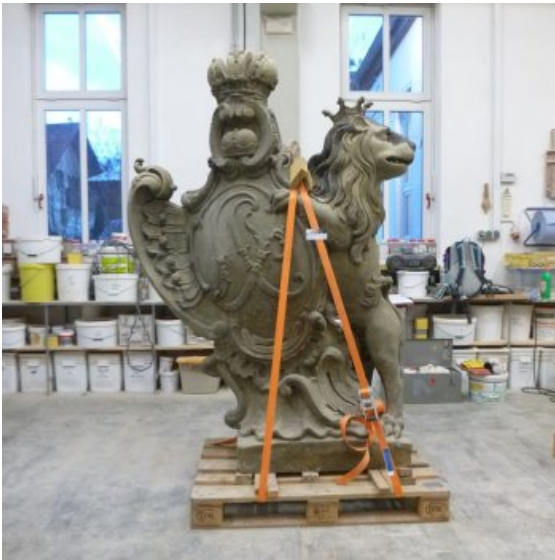
Einer der abgebauten Wappenlöwen (Bauzier, Westtor) nach dessen Reinigung in der Werkstatt der Firma.

Dem Restaurierungsbedarf aller genannten Bauteile wurde in einzelnen Abschnitten ab 2022 bis 2024 nachgegangen - währenddessen erfolgte unter anderem das Instandsetzen des barocken Haupttores (Westen) inklusive Reinigung, Festigung, Fehlstellenergänzung sowie das Restaurieren der dazugehörigen Wappenlöwen (Bauzier) in der Werkstatt der Firma Monolith.

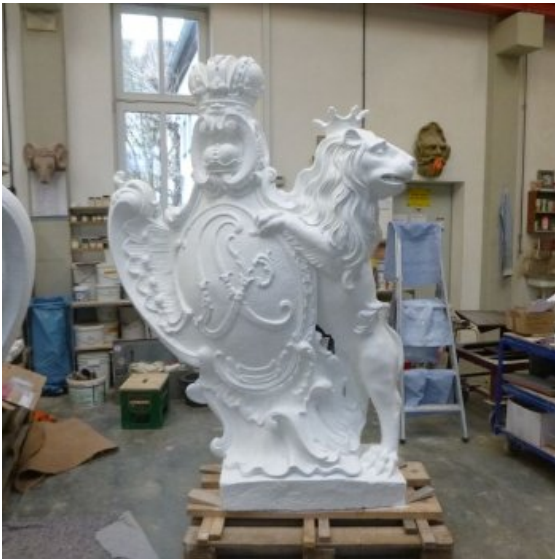
Der gleiche Wappenlöwe nach Abschluss der restauratorischen Arbeiten sowie dem Anstrich mit weißer Leinölfarbe.

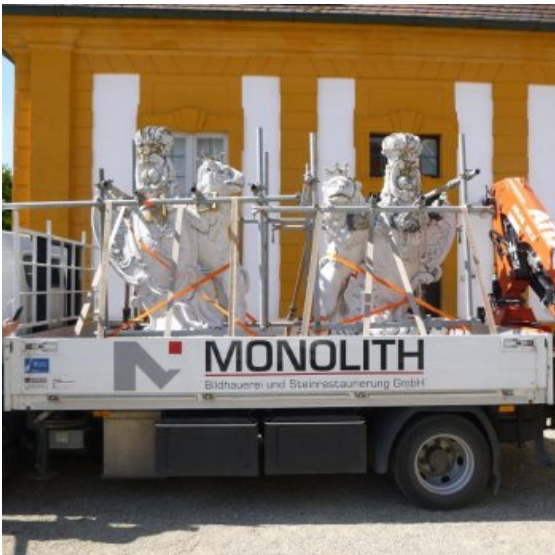
Transport der fertig restaurierten Wappenlöwen zurück zum Schloss.

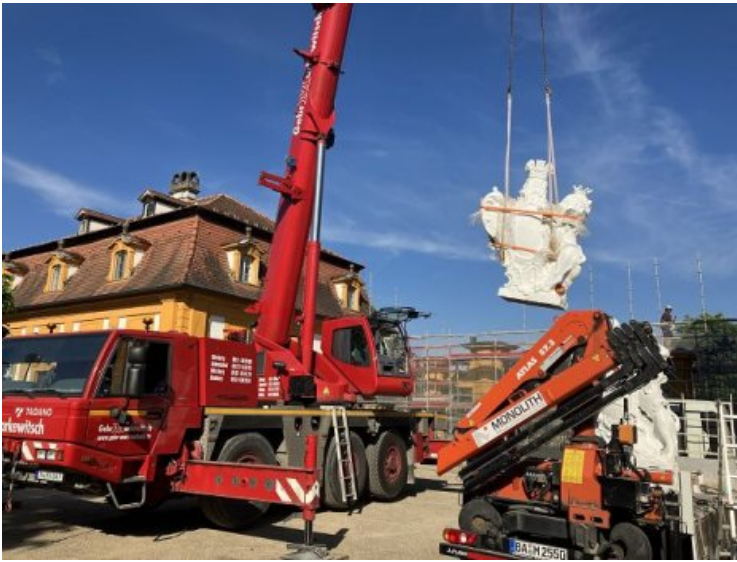
Wiederversetzen der restaurierten Wappenlöwen (Bauzier) an der westlichen Toranlage mittels Hebekran.

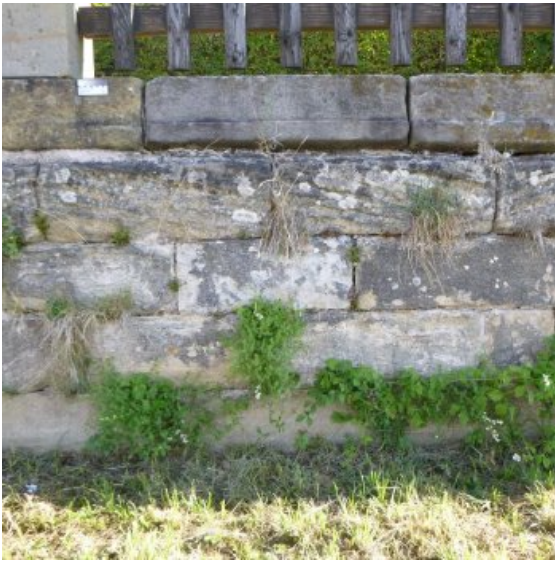
Mit biogenem Bewuchs überzogener Seeufermauer-Abschnitt im Vorzustand.

Bei den Restaurierungsarbeiten der Seeufermauer-Abschnitte fand zudem eine Zusammenarbeit mit dem Naturschutzbund statt, um den Bedürfnissen der schützenswerten Flora und Fauna vor Ort gerecht zu werden. So sind beispielsweise bei der Reinigung der Natursteine zuvor bestimmte Grünpflanzen nicht entfernt oder festgelegte Fugen für Kriechtiere offen gelassen worden.

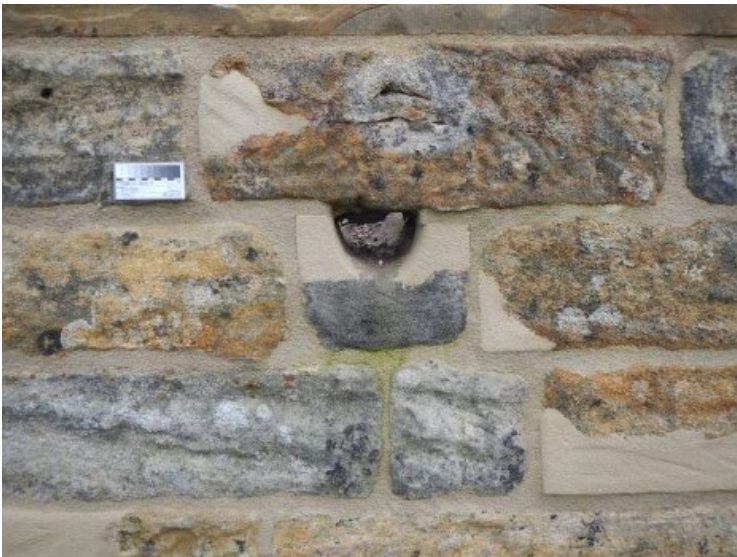
Detailaufnahme eines anderen Seeufermauer-Abschnittes nach dessen Restaurierung und Wiederherstellung des Fugenbildes. Die Öffnung dient u.a. als Wasserablauf, um Staunässe zu vermeiden.

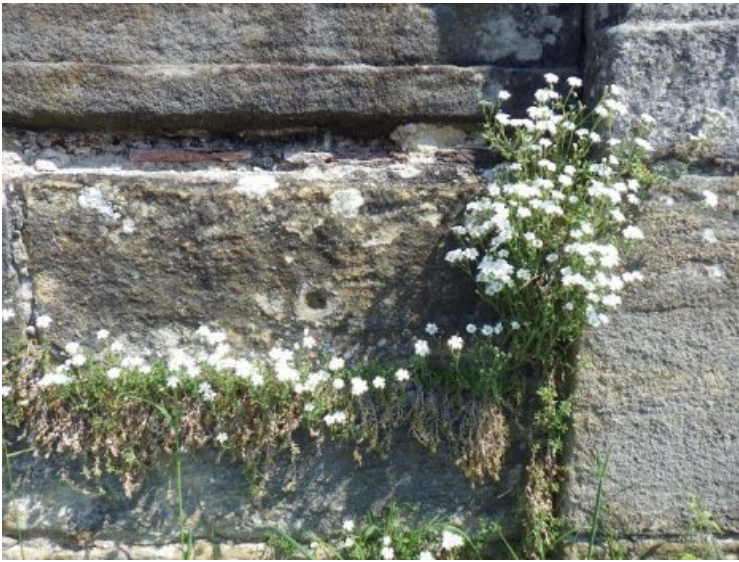
Beispiel einer belassenen Grünpflanzen innerhalb einer Mauerfuge nach den Bestimmungen des Naturschutzbundes.
