REFERENZ

Grund- und Mittelschule Rattelsdorf

Kunstwerk mit Kubischen Formen
2019-2019

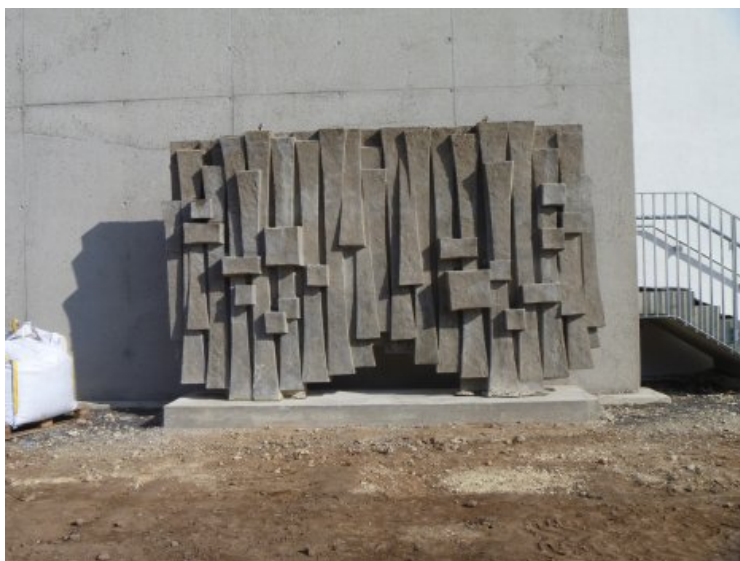
Nach der Restaurierung.

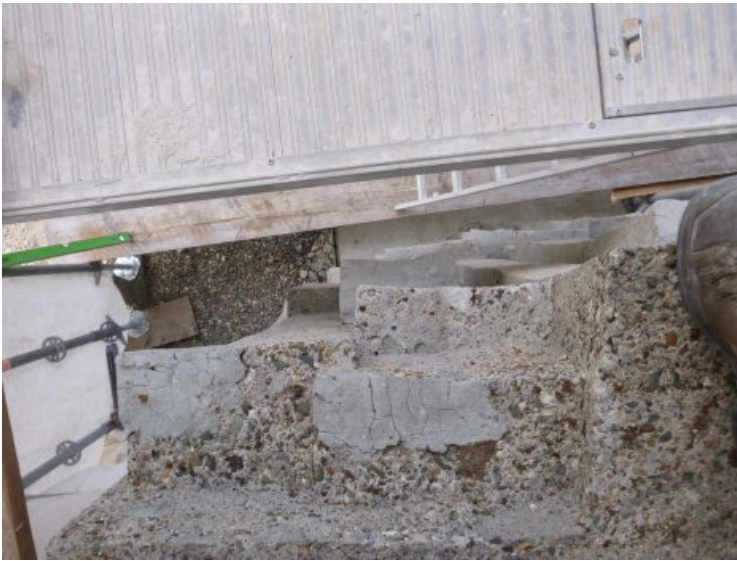
Detail- Aufsicht auf das Relief im versetzten Zustand: Risse in den Altergänzungen sind ersichtlich.
