REFERENZ

Katholische Kirche ?Herz Jesu?

Sockel, Treppen und Kreuzblume
2020-2020

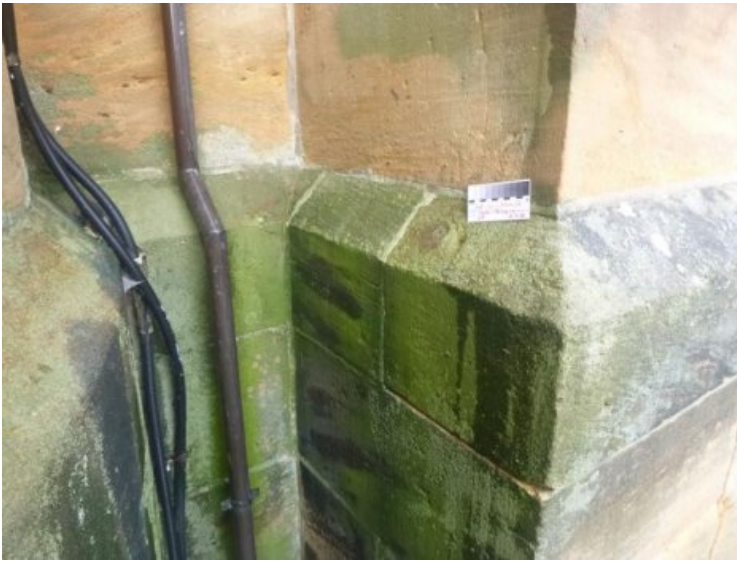
Verschmutzte und überwachsene
Natursteinoberfläche

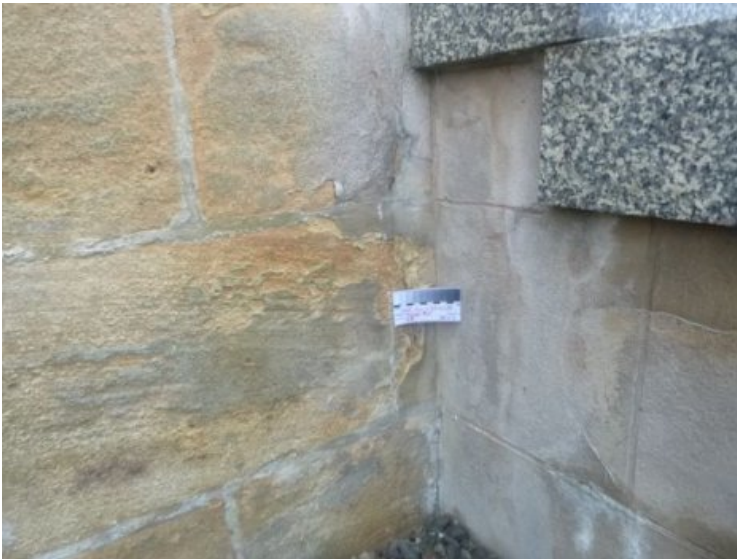
Zurückgewitterte Natursteinoberfläche
mit Krusten, Abschalungen und
Fehlstellen

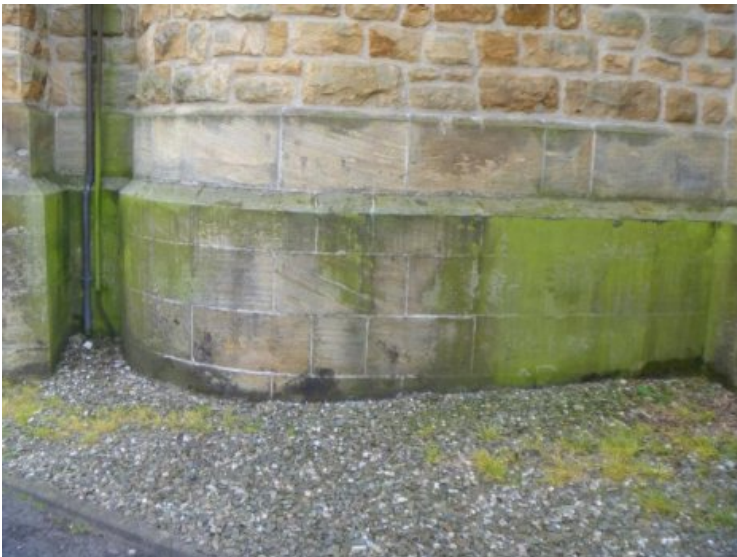
Flächendeckender Algenteppich im
Sockelbereich

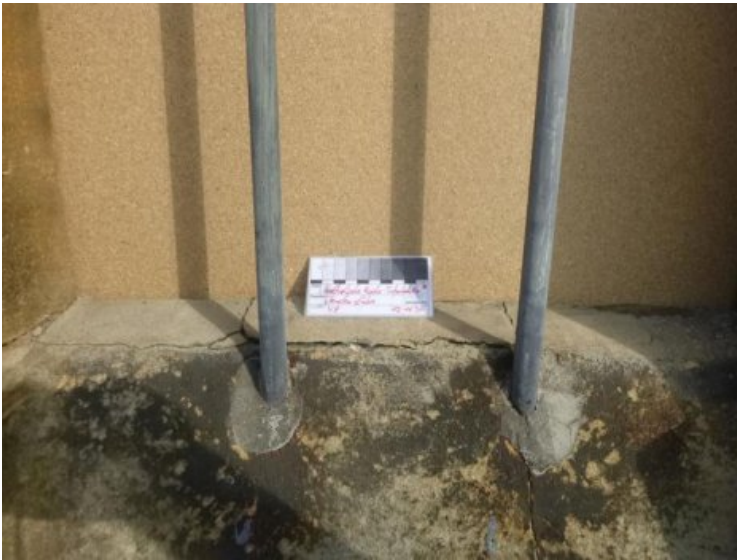
Fenstergitterstäbe, die Schäden am Naturstein bewirken

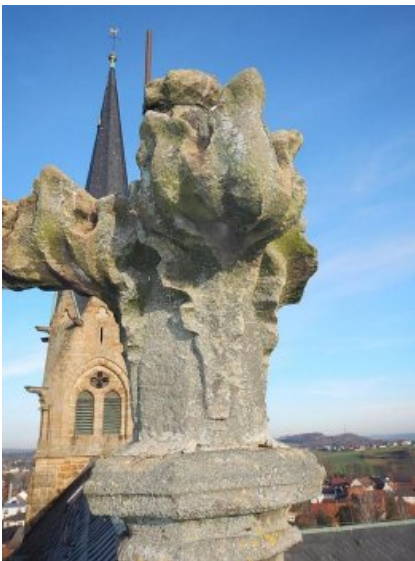
Überkommener Bestand der exponierten Kreuzblume
