REFERENZ

Katholische Kirche ?Herz Jesu?

Sockel, Treppen und Kreuzblume
2020-2020

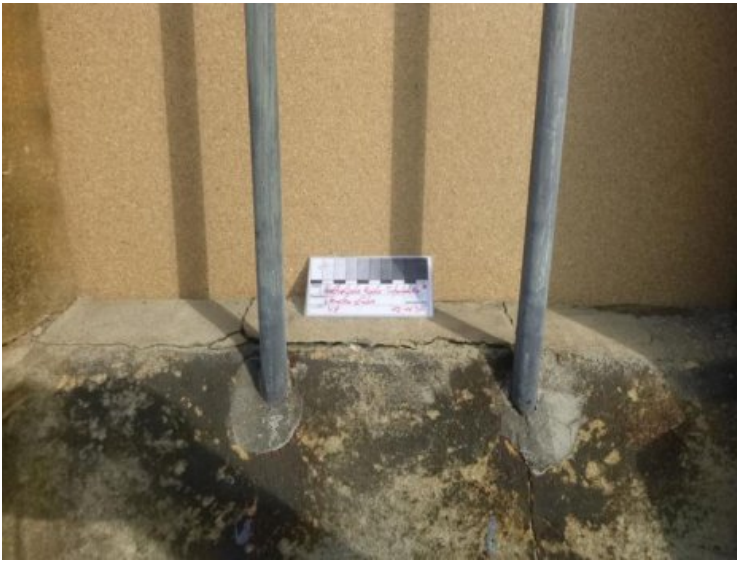
Fenstergitterstäbe, die Schäden am Naturstein bewirken

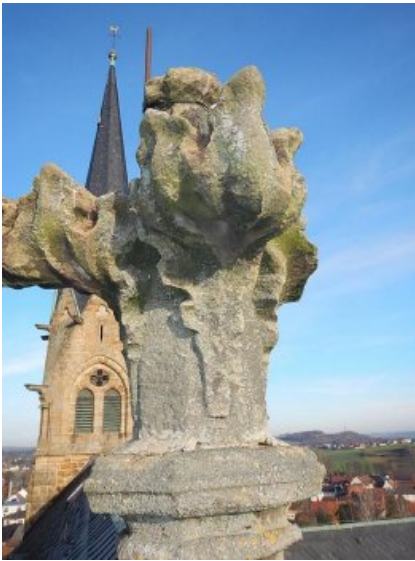
Überkommener Bestand der exponierten Kreuzblume

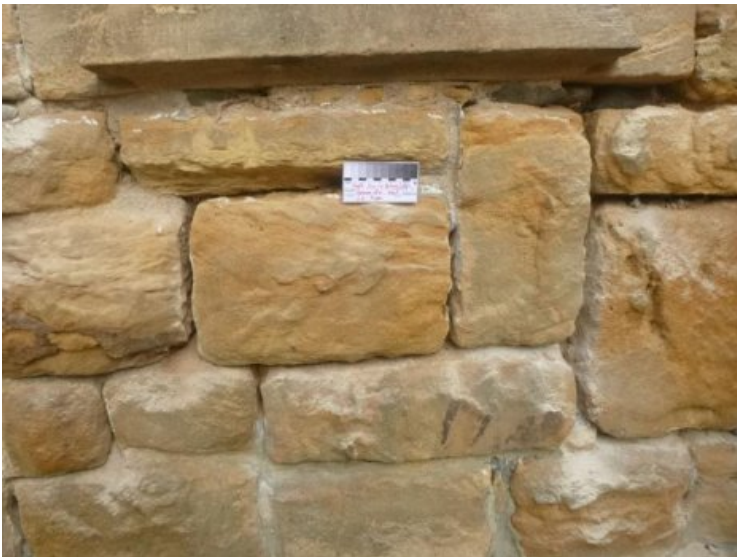
Entfernung der Altverfugung, Reinigung der Fugenflächen und -flanken

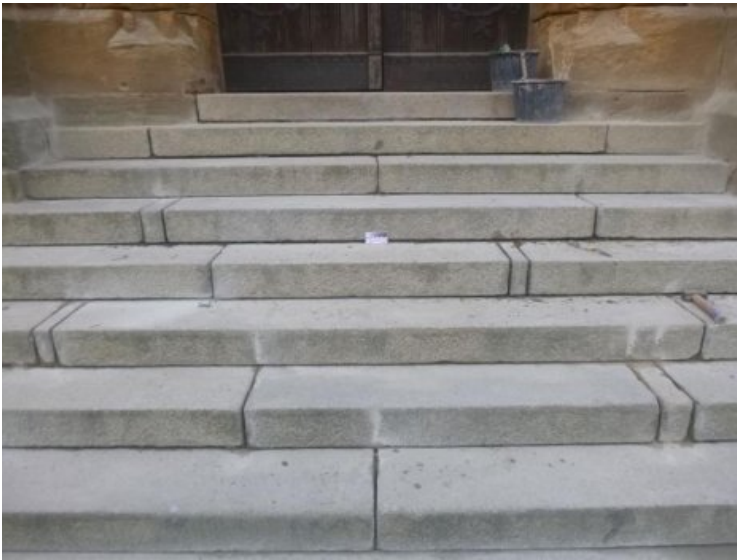
Ausarbeitung der schadhaften Treppenfugen

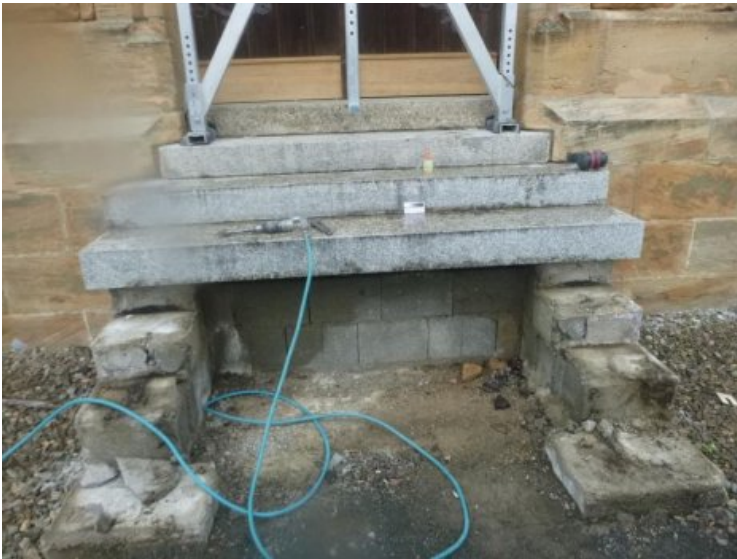
Ausbau der Treppenstufen, Vorbereitung für den Neuversatz

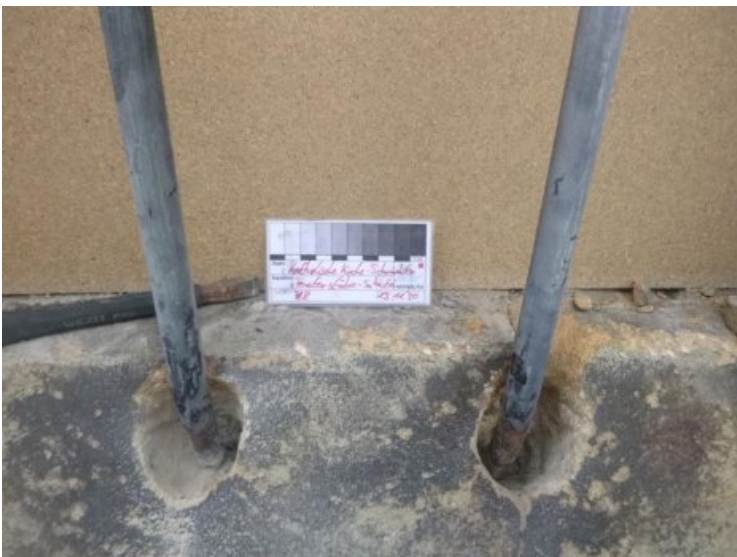
Freilegung der eingebundenen Gitterstäbe, Entfernung der Altverfugung

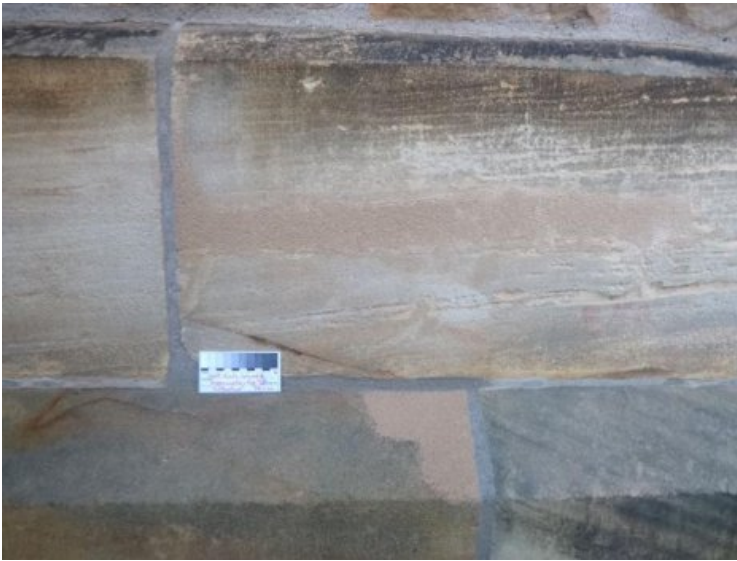
Detailaufnahme der gereinigten und mit Steinersatzmörtel angeglichenen Oberfläche

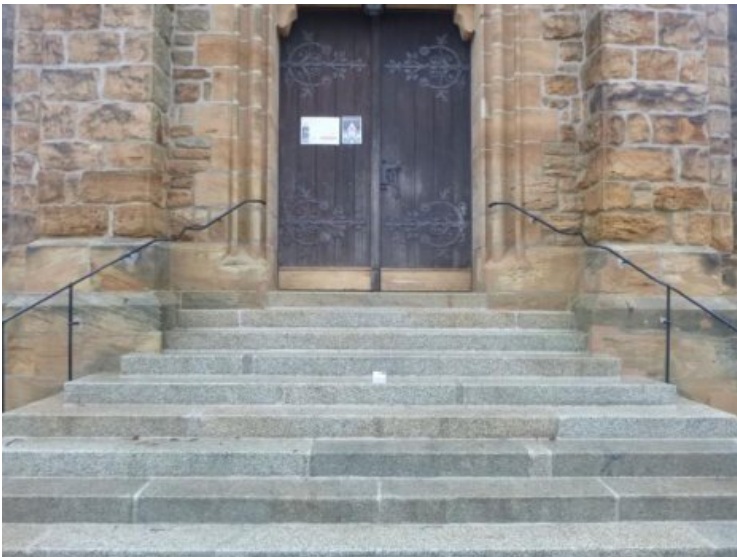
Gereinigte und neu verfugte Treppe des Haupteingangs

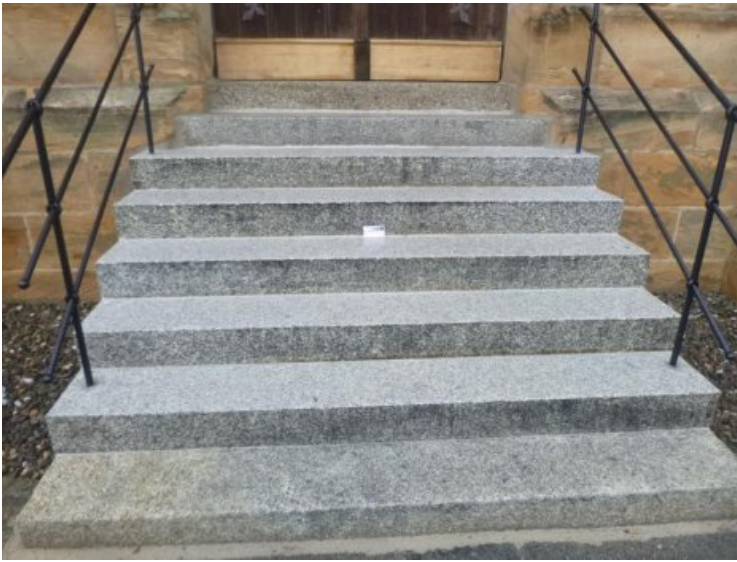
Gereinigte und neu versetzte Treppe des Seiteneingangs

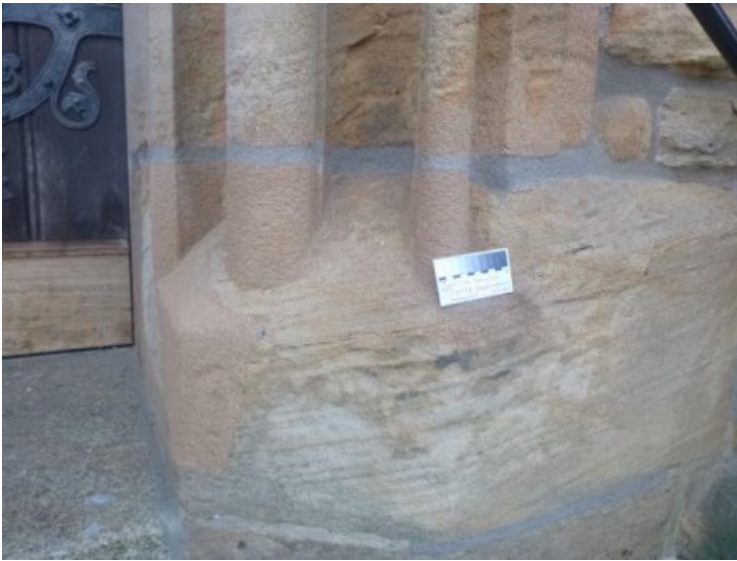
Angleichende Ergänzungen zur Wiederherstellung der Formenkontinuität

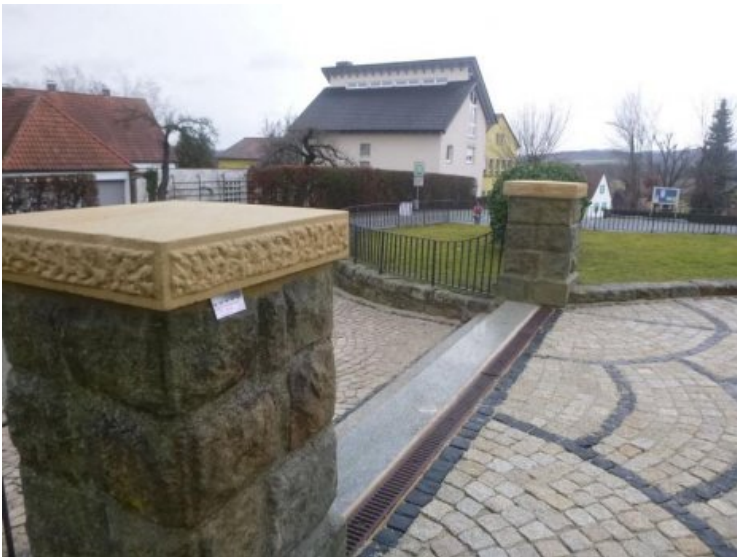
Neuteile als Pfeilerabdeckungen

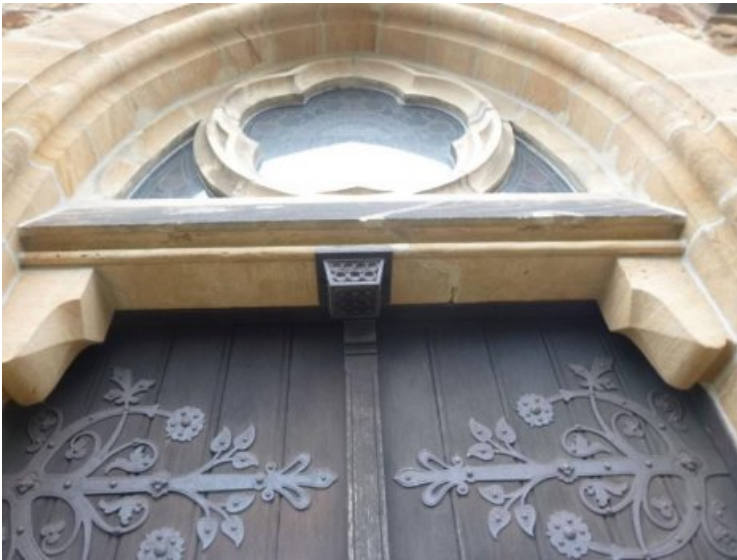
Restauriertes Eingangsportal

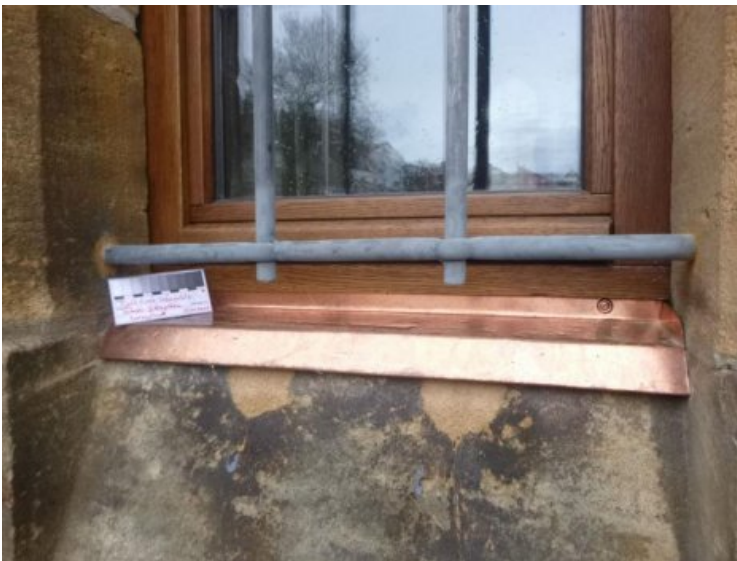
Neue Kupferabdeckungen an den
Fenstern, überarbeitete
Fenstergitterstäbe
