**Bastion Neutormauer**

Fassade Grabenseite mit Abdeckung der Stadtmauer  
2019-2019

Restaurierung des historischen Stadtwalls

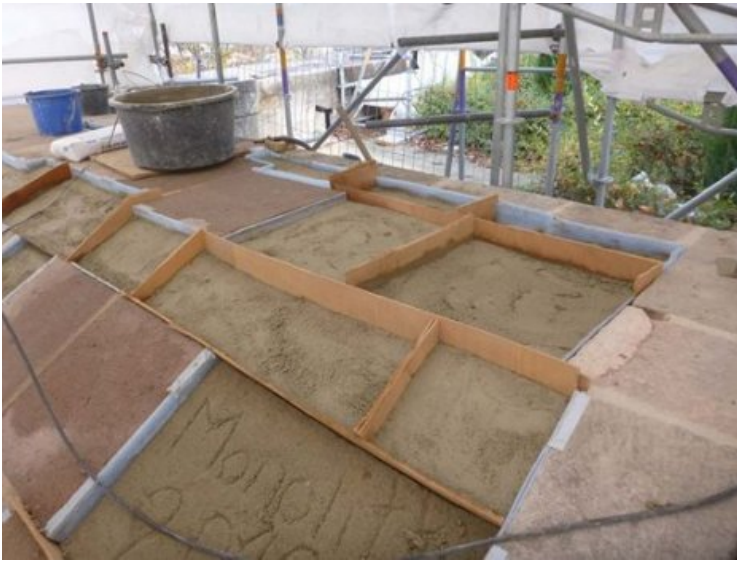
Während der Arbeiten an der Mauerkrone: In Situ wurden Ortbetonteile neu angetragen.

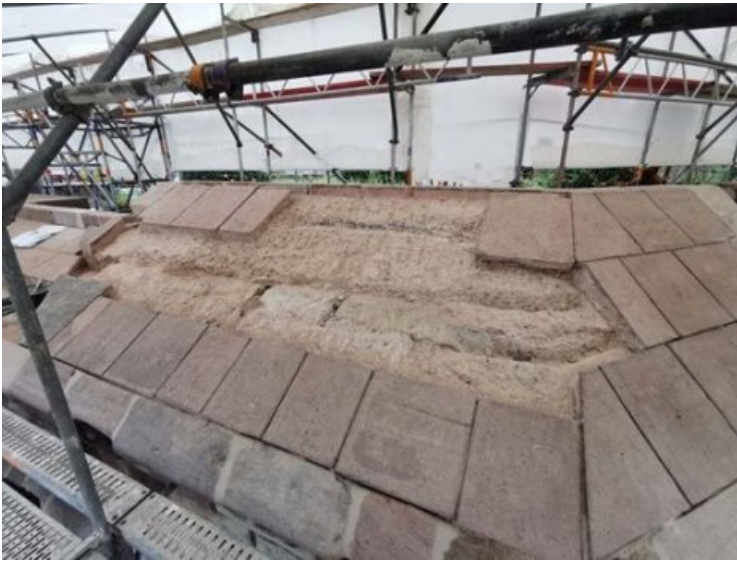
Nach dem abbau defekter Platten und Steinquader.

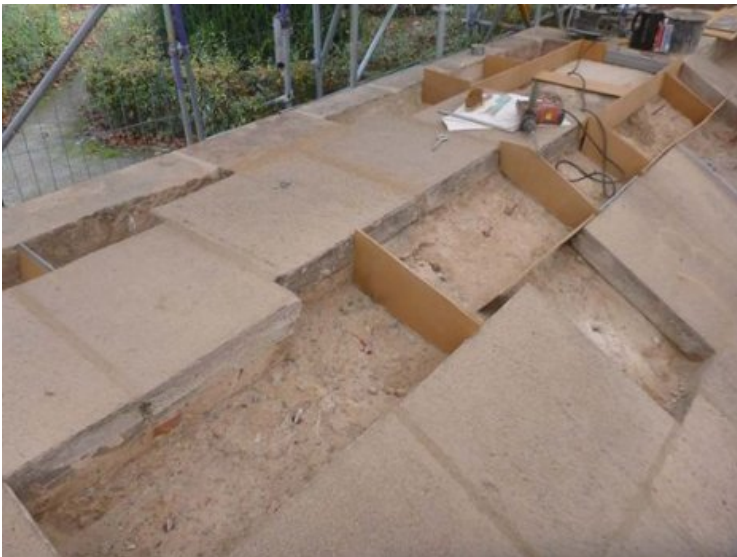
Schalung für neuen Ortbeton

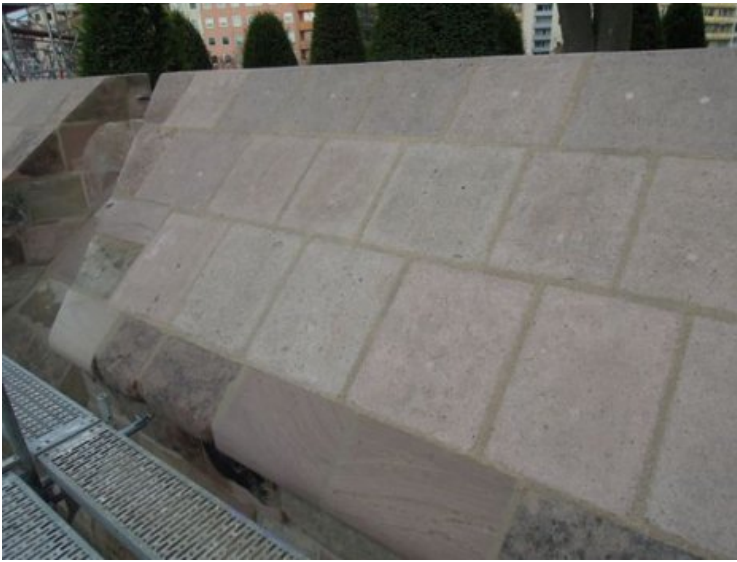
Nachzustand

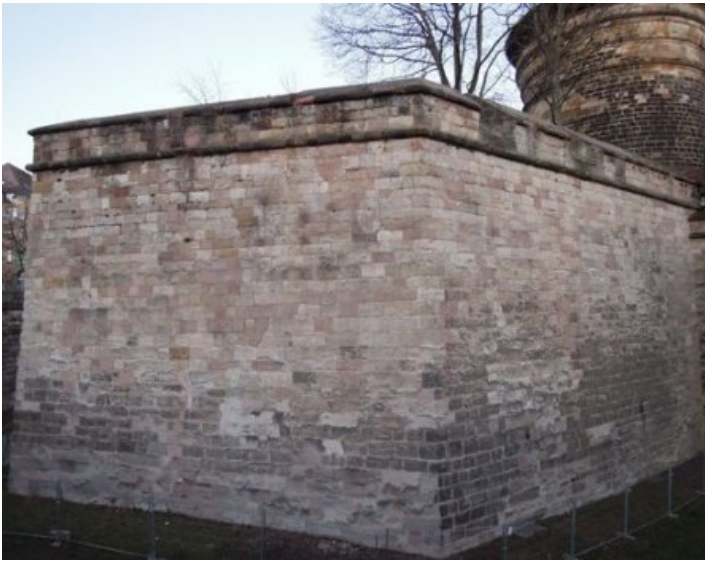
Vorzustand

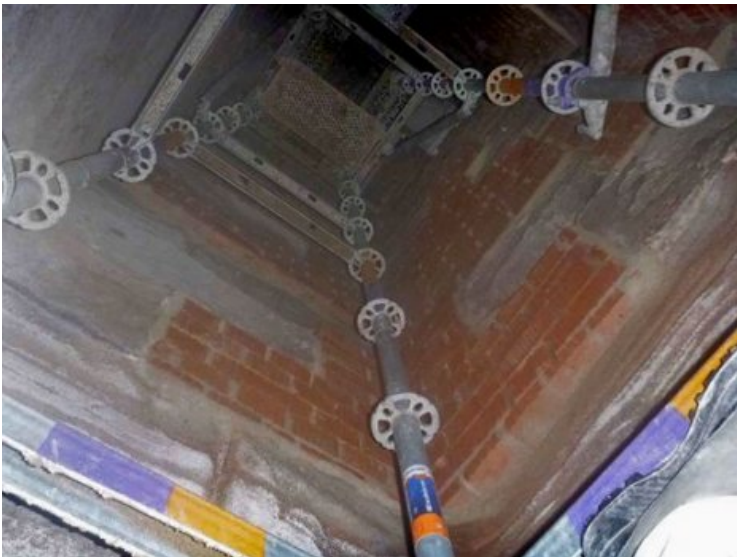
Blick in den Innenraum/ Schacht mit Ziegelergänzungen

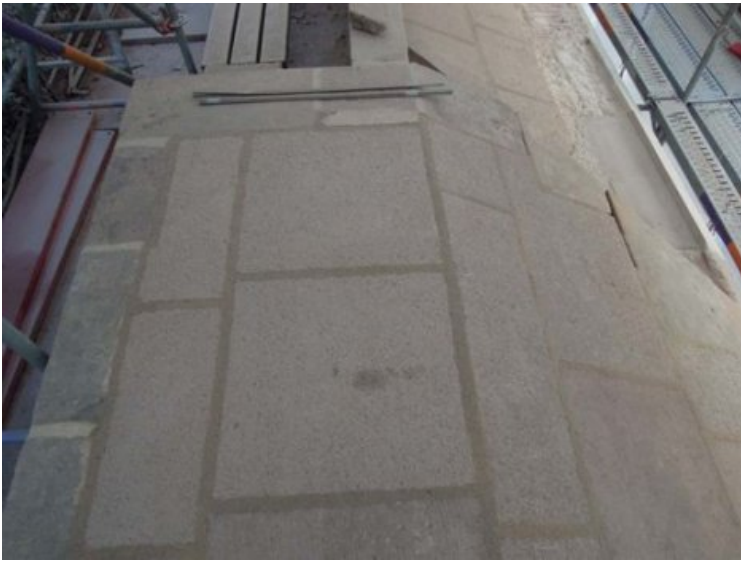
Nachzustand
