REFERENZ

Bildstock am Brunnensteig

Bildstock, Aufsatz mit Kreuzigungselief, Sockel mit Schweißtuchdarstellung, Schilfsandstein

Dornheim

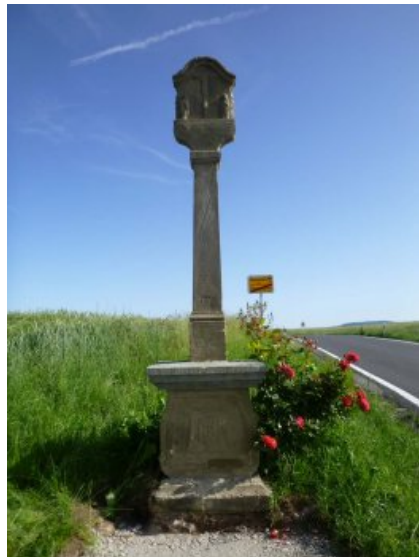
Bildstock am Brunnensteig nach der Konservierung und Restaurierung.
